ARCHAEO NAUTICA

L'ÉPAVE DE PAKOŠTANE, CROATIE (FIN IV^e – DÉBUT V^e SIÈCLE APR. J.-C.)

RÉSULTATS D'UN PROJET DE RECHERCHE FRANCO-CROATE

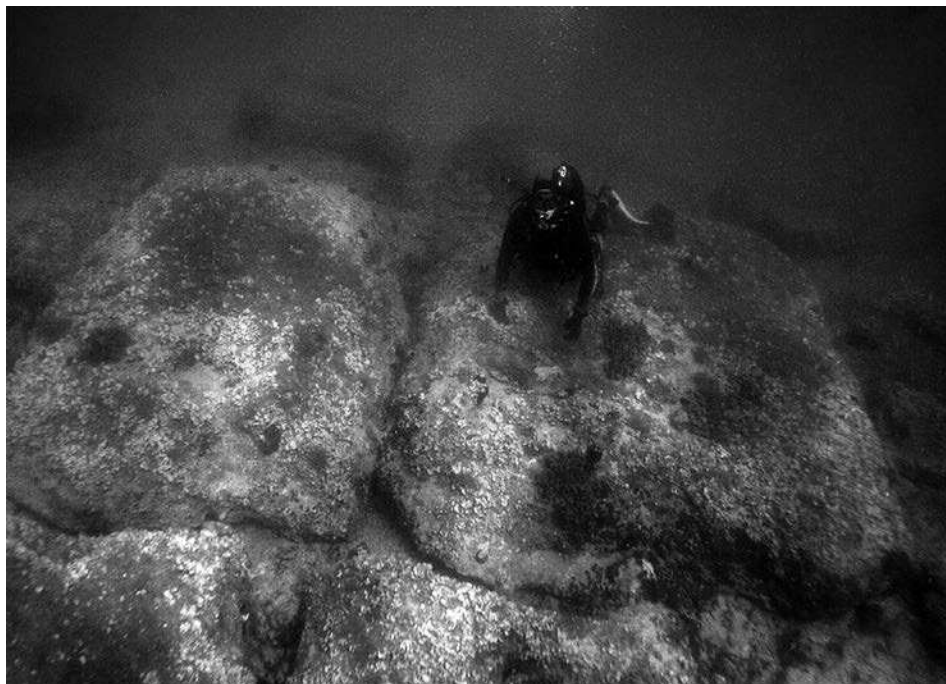
Fig. 7 : Vue de la beachrock de Janice (cliché M. Parica, Université de Zadar).

À Janice, Zdenko Brusić découvrit, lors de prospections sous-marines conduites au début des années 1970, un petit môle et de la céramique du I^{er} et II^e s. de notre ère. Il remarqua également des fragments de céramiques préhistoriques et une barrière rectiligne immergée composée, à son avis, de blocs équarris²². L'origine artificielle de cette barrière a été remise en cause par S. Gluščević²³ et, dernièrement, F. Antonioli a confirmé cette opinion. Cette beachrock d'origine naturelle, orientée sud-est/nord-ouest, aurait protégé le petit port romain situé dans l'anse de Janice (fig. 2, 5 et 7)²⁴.

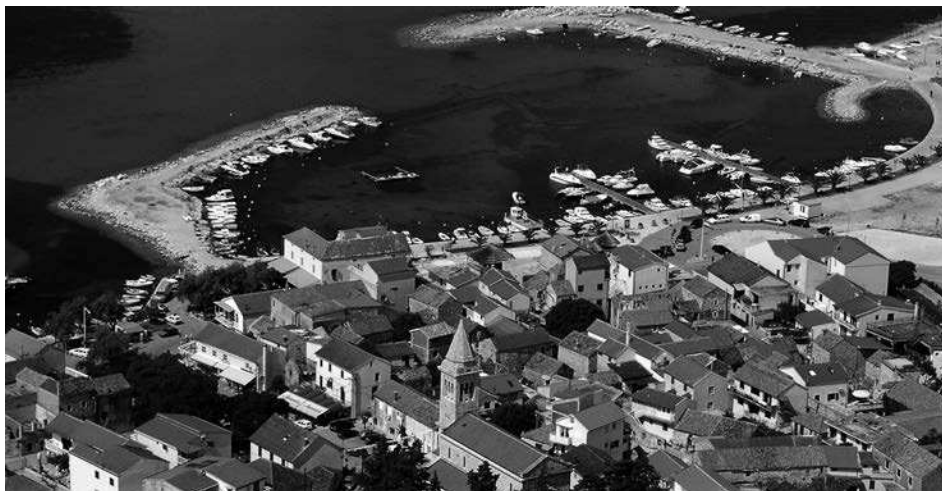
Fig. 9 : Vue de l'est du port touristique de Pakoštane avec, au centre, les vestiges des probables salines romaines (cliché Office de Tourisme, Pakoštane).

En 2005, des fouilles préventives réalisées dans le petit port de Pakoštane par l'Institut de conservation croate ont conduit à la découverte et à l'étude préliminaire, encore tout à fait partielle, d'une structure en bois constituée de pieux qui renaient des planches enfoncées verticalement (fig. 2 et 5)³³. Cette construction, datée par la radiocarbone des I^{er}-II^e siècles de notre ère, couvre tout le bassin et vient former des enclos, ou vasques, qui ont été mises en relation avec une activité d'extraction de sel (fig. 9 et 10)³⁴. La production de sel, une activité qui aurait perduré jusqu'à des

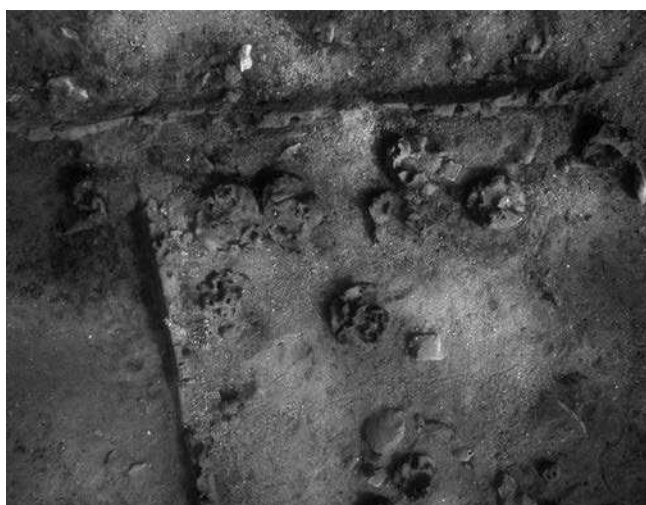
Fig. 10 : Vue en plan des structures en bois d'époque romaine attribuées à des salines (Cliché K. Zubčić, HRZ).

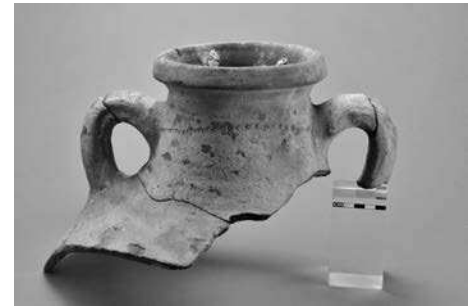
Fig. 16: Col d'amphore africaine de stockage (cliché L. Damelet, CNRS-CCJ, 2009).

mentale et qui ne sont pas encore attestées sur les épaves de Méditerranée⁵⁷, rend l'hypothèse de l'attribution de ces vases au stockage à bord très probable (fig. 16)⁵⁸.

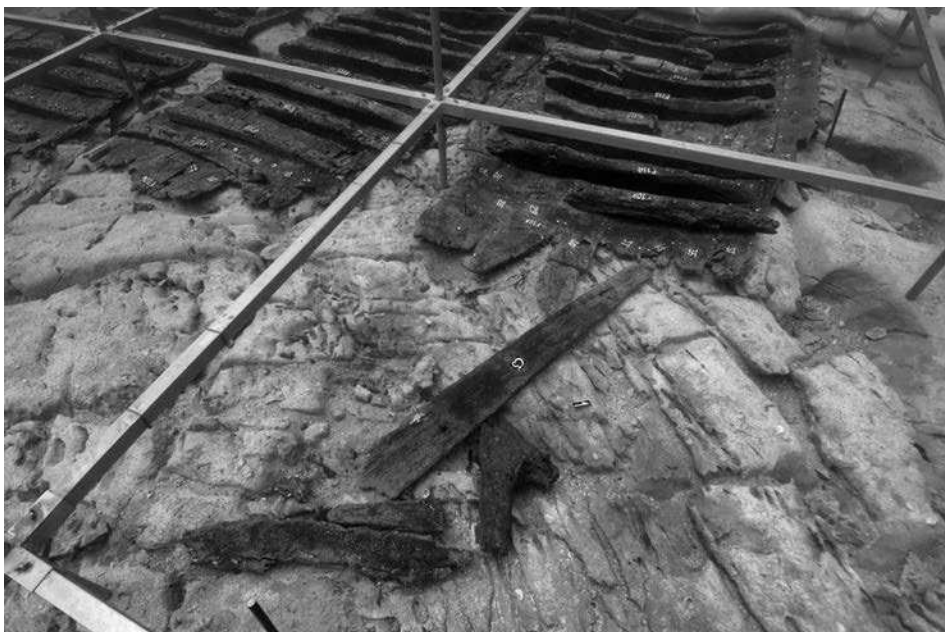
Fig. 23: Vue de la zone sud-est avec le fourcat et le fragment de serre déplacés (cliché Ph. Groscaux, CNRS-CCJ, 2007).

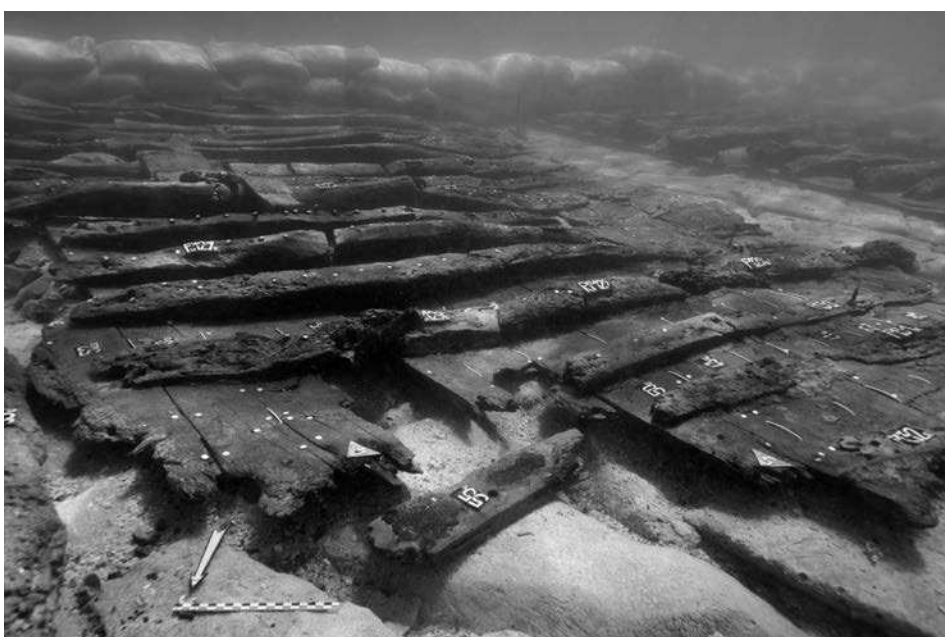
Fig. 24: Vue de la zone nord-est: on note les extrémités des membrures dégradées par les tarets (cliché Ph. Groscaux, CNRS-CCJ, 2008).

Concernant finalement l'état de conservation général du bois, les extrémités des membrures sont apparues dans un état de dégradation avancé en raison de l'action des tarets (*Teredo navalis*) (fig. 24). Les bordages sont également abîmés et, pour donner un exemple, l'extrémité nord du bordage P45E est soulevée du fond et pliée selon un angle de 45°. Nous avons également observé plusieurs cassures dans le bordé, notamment du côté ouest, entre les membrures et les allonges au niveau de F123W et F125W (fig. 25), et du côté est, à l'extrémité de F127E.

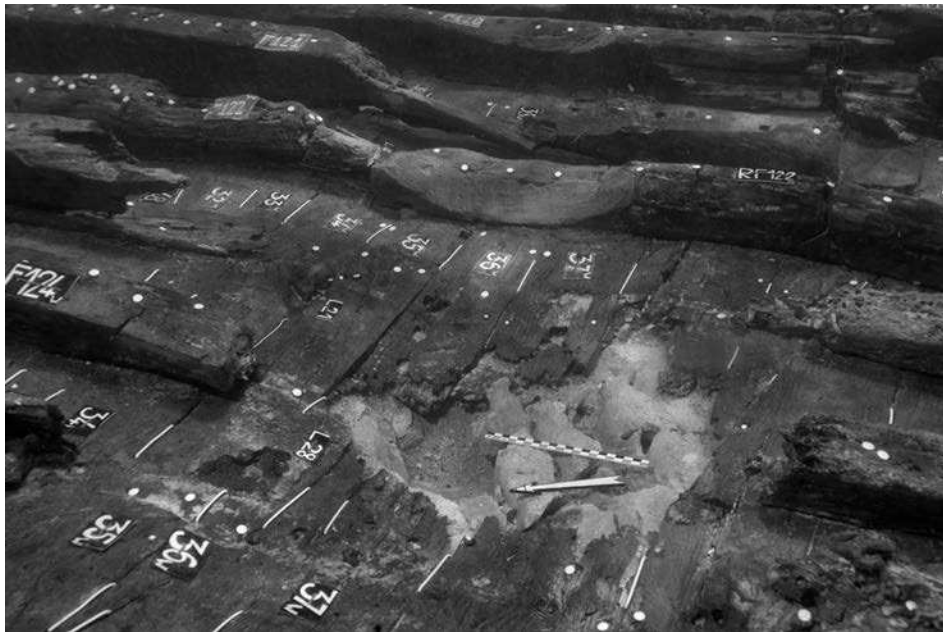
Fig. 25: Cassure dans le bordé entre les membrures et les allonges au niveau de F123W et F125W (cliché Ph. Groscaux, CNRS-CCJ, 2008).

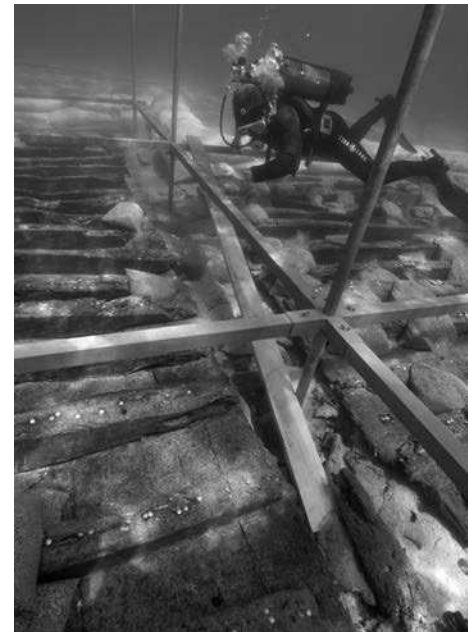
Fig. 27: Mise en place de l'axe longitudinal gradué le long du galbord ouest P1W (cliché Ph. Groscaux, CNRS-CCJ, 2007).

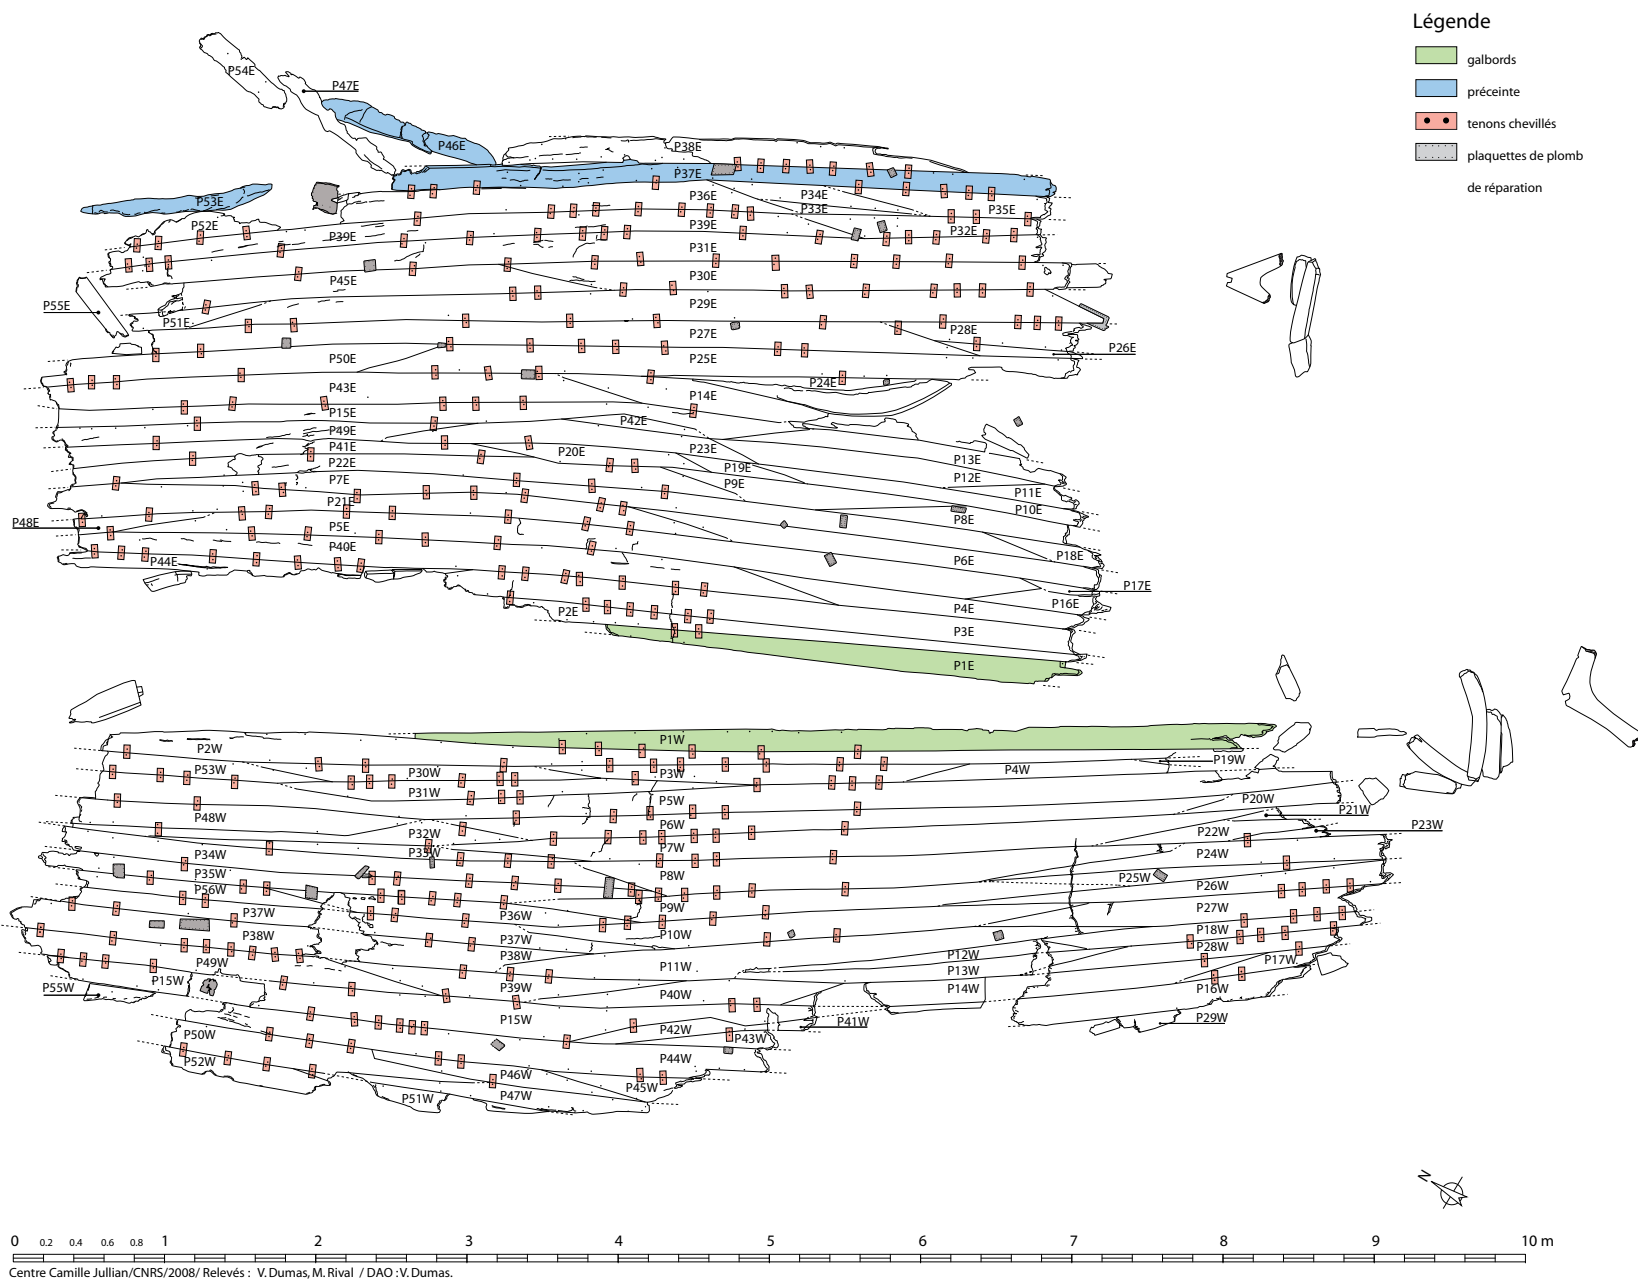
Fig. 29 : Plan du bordé (relevés M. Rival, V. Dumas, DAO V. Dumas, CNRS-CCJ).

revanche, s'est fracturé le long de la surface de contact avec la quille. La largeur maximale conservée est de 19 cm. Il devait se terminer également en joint perdu en direction du Nord (fig. 29). Les autres bordages présentent une épaisseur moyenne est de 2,8 cm (de 2,1 cm à 3,1 cm) tandis que leurs largeurs maximales vont de 6 cm (P33E) à 22 cm (P8W, P11W et P29E).

Le long du périmètre oriental de la coque, une préceinte basse, pour laquelle nous avons identifié trois fragments contigus P37E, P46E et P53E, a été repérée (fig. 29). L'élément P37E est large de 15 cm et épais de 8,3 cm (fig. 32). L'élément P46E, déplacé et retourné sur sa face externe, est conservé sur 1,28 m de longueur. Ce fragment de préceinte (larg. 13,5 cm ; ép. 10,2 cm) présente, sur sa face externe, des tâches noircies dues à la dégradation d'un placage de réparation en plomb. Ce placage devait être fixé par des clous en cuivre, dont les deux têtes encore visibles sont très espacées (77,5 cm). La plaque en plomb L27, retrouvée au nord du bordage P36E à proximité du fragment de préceinte P46E, devait vraisemblablement appartenir à une réparation en plomb de cette pièce de renfort longitudinal (fig. 33)⁸⁴.

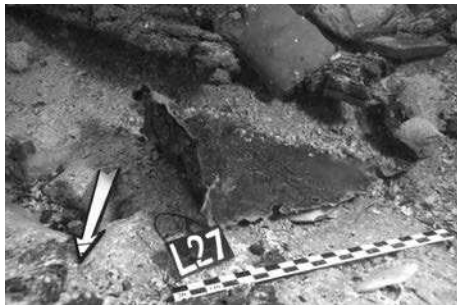
Fig. 30 : Vue des assemblages internes du bordé sur le fragment déplacé PK07/P11 (cliché Ph. Groscaux, CNRS-CCJ, 2007).

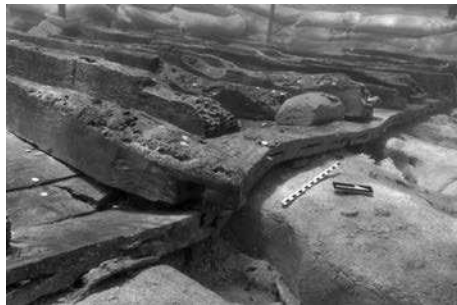
Fig. 32 : Vue depuis le nord-est de la préceinte P37E et du bordage attendant P38E (cliché Ph. Groscaux, CNRS-CCJ, 2007).

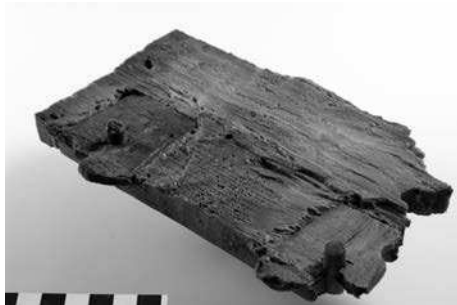
Fig. 31 : Vue depuis le sud-est du galbord P1W (cliché Ph. Groscaux, CNRS-CCJ, 2007).

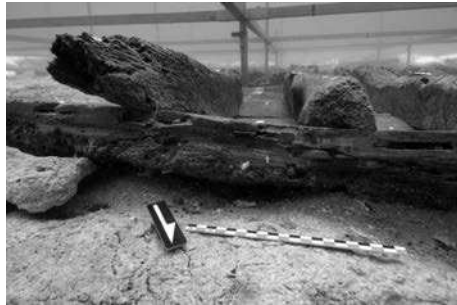
Fig. 33 : La plaque de réparation L27 vue depuis le nord-est (cliché Ph. Groscaux, CNRS-CCJ, 2008).

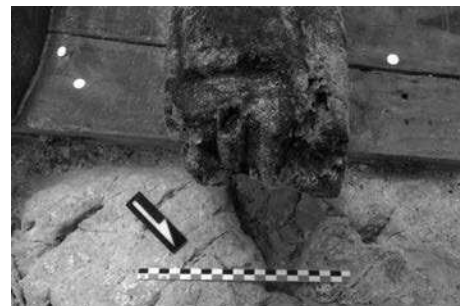
Fig. 39: Vue de l'extrémité de la varangue F119W avec l'aménagement quadrangulaire servant à loger un écrou plat pour le blocage de la broche (cliché Ph. Groscaux, CNRS-CCJ, 2007).

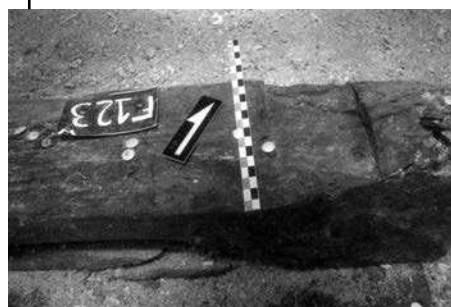
Lors de la fouille, seuls de maigres restes du vaigrage ont pu être mis au jour (fig. 21). Néanmoins, le bateau devait être presque entièrement recouvert par ce vaigrage comme semblent l'attester les nombreuses traces foncées et les encoches observées sur le dos de plusieurs membrures (fig. 41)¹⁰⁴.

Cependant, sur certaines membrures de la partie ouest de l'épave¹⁰¹, nous avons pu observer des encoches larges de 7,5 à 8,5 cm et profondes de 1 à 2 cm. Ces entailles sont placées le long du même axe, au niveau de la jonction entre le galbord (P1W) et le ribord (P2W), sur F119W, ou bien davantage déplacées vers le ribord, sur F121W et F123W (fig. 34 et 40). Nous pouvons alors émettre l'hypothèse que ces encoches logeaient un carlingot qui devait avoir son pendant de l'autre côté de la quille. Sur ces carlingots pouvait être encastré un massif d'implanture, comme sur l'épave *Bourse* (Marseille, Bouches-du-Rhône, 190-220)¹⁰² ou *Laurons 2* (Martigues, Bouches-du-Rhône, fin du 11^e s. apr. J.-C.)¹⁰³.

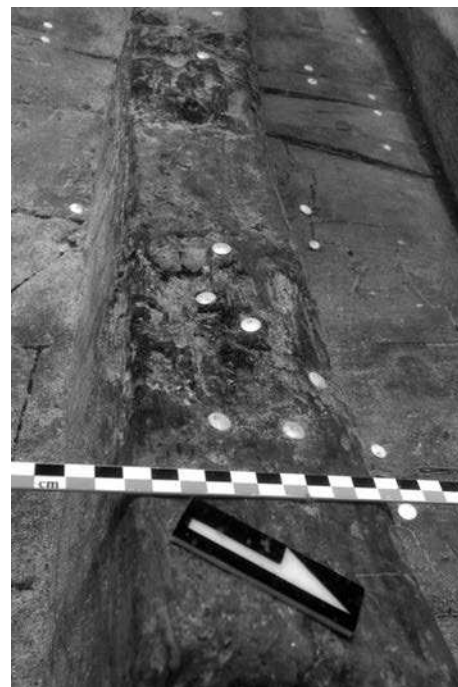
Fig. 41: Vue des traces foncées sur le dos d'une membrure (cliché Ph. Groscaux, CNRS-CCJ, 2007).

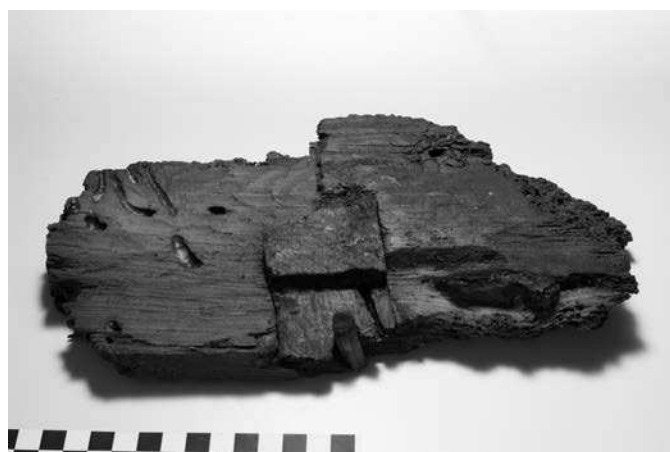
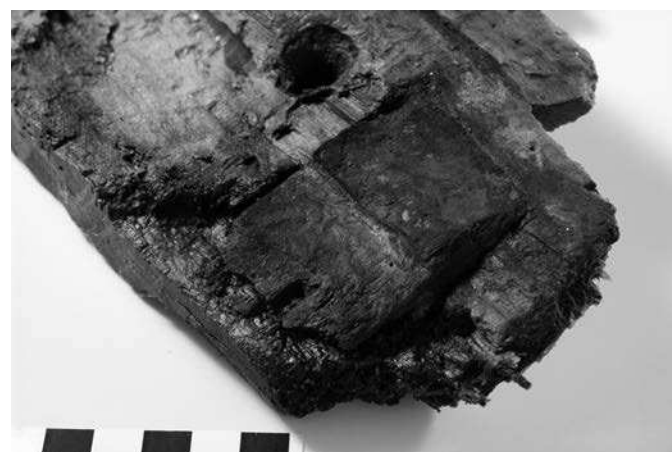
Fig. 45 : Les fragments déplacés de bordages portant des tenons de réparation (cliché Ph. Groscaux, CNRS-CCJ, 2007 ; DAO G. Boetto, CNRS-CCJ).

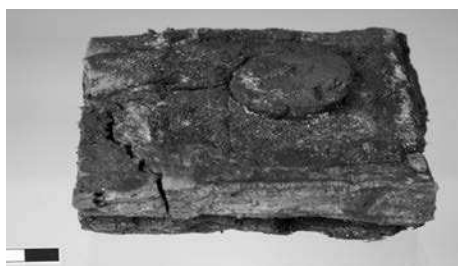
Fig. 48: Le prélèvement de la plaquette de plomb de réparation L24 (cliché Ph. Groscaux, CNRS-CCJ, 2008).

L'observation et le démontage de la plaquette L24 (dont seule une trace grisâtre a en réalité été conservée mais dont les dimensions peuvent être restituées à 7,2 cm de longueur pour une largeur de 6,5 cm) montre que le nœud était situé au niveau d'une mortaise creusée dans la planche de bordé P15W (fig. 48 et 49). Le nœud, tendant à ressortir sur la face interne du bordage, a provoqué une fissure sur la planche.

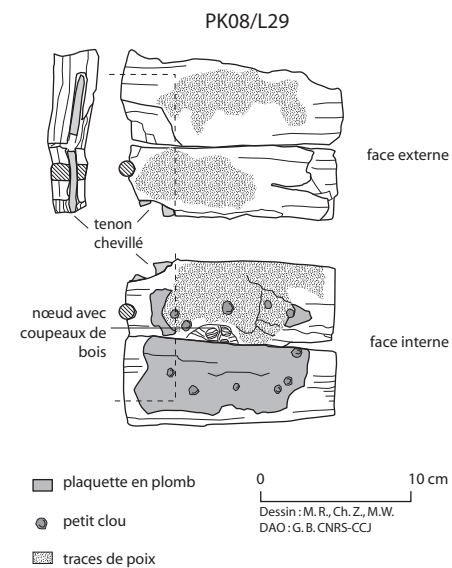
Fig. 49: Les prélèvements des plaquettes de plomb de réparation L24, L25 et L29 (DAO G. Boetto, CNRS-CCJ).

Le démontage du prélèvement montre une fissure obturée à l'aide d'un calfatage réalisé à base de fibres végétales de couleur jaune clair mis en place à partir de la face interne du bordé. Au-dessus de ces fibres végétales, un ou deux éléments en bois, qui se sont fendus en quatre ou cinq petites pièces, ont été découverts en place. Probablement utilisés pour enfoncer de force le matériau de calfatage entre les deux planches, en même temps qu'ils devaient jouer le rôle de bouchons pour obturer la fente, ils ont été recouverts d'une couche de mastic de couleur marron-jaune, lui-même recouvert par la plaquette en plomb. Cette dernière était, enfin, dissimulée sous une couche de poix (fig. 49).

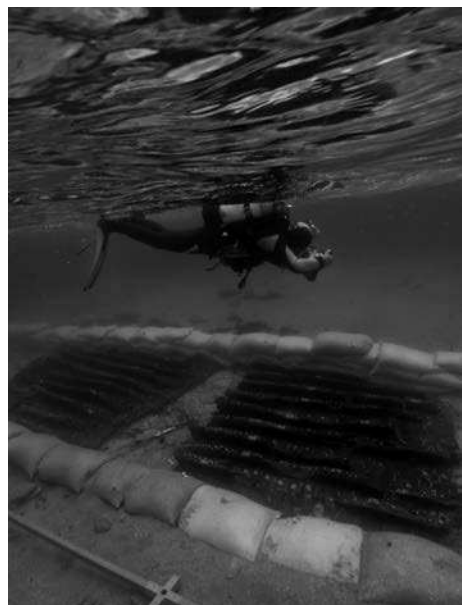
Fig. 58: Prises de vue pour la photogrammétrie numérique (cliché V. Frka 2008).

La proximité de la surface entraîne également des problèmes de stabilité. La houle, même faible, oblige le photographe à se rapprocher de l'épave afin de retrouver une zone plus calme. Le manque de recul par rapport à l'objet à photographier engendre une augmentation du nombre de prises de vues. À cette faible profondeur, la turbidité liée aux conditions climatiques peut ajouter une difficulté supplémentaire.
