Évaluation de l'impact des tempêtes de l'hiver 2013-2014 sur la morphologie de la Côte Aquitaine

Rapport final

Novembre 2014

BRGM/RP-63797-FR
Novembre 2014

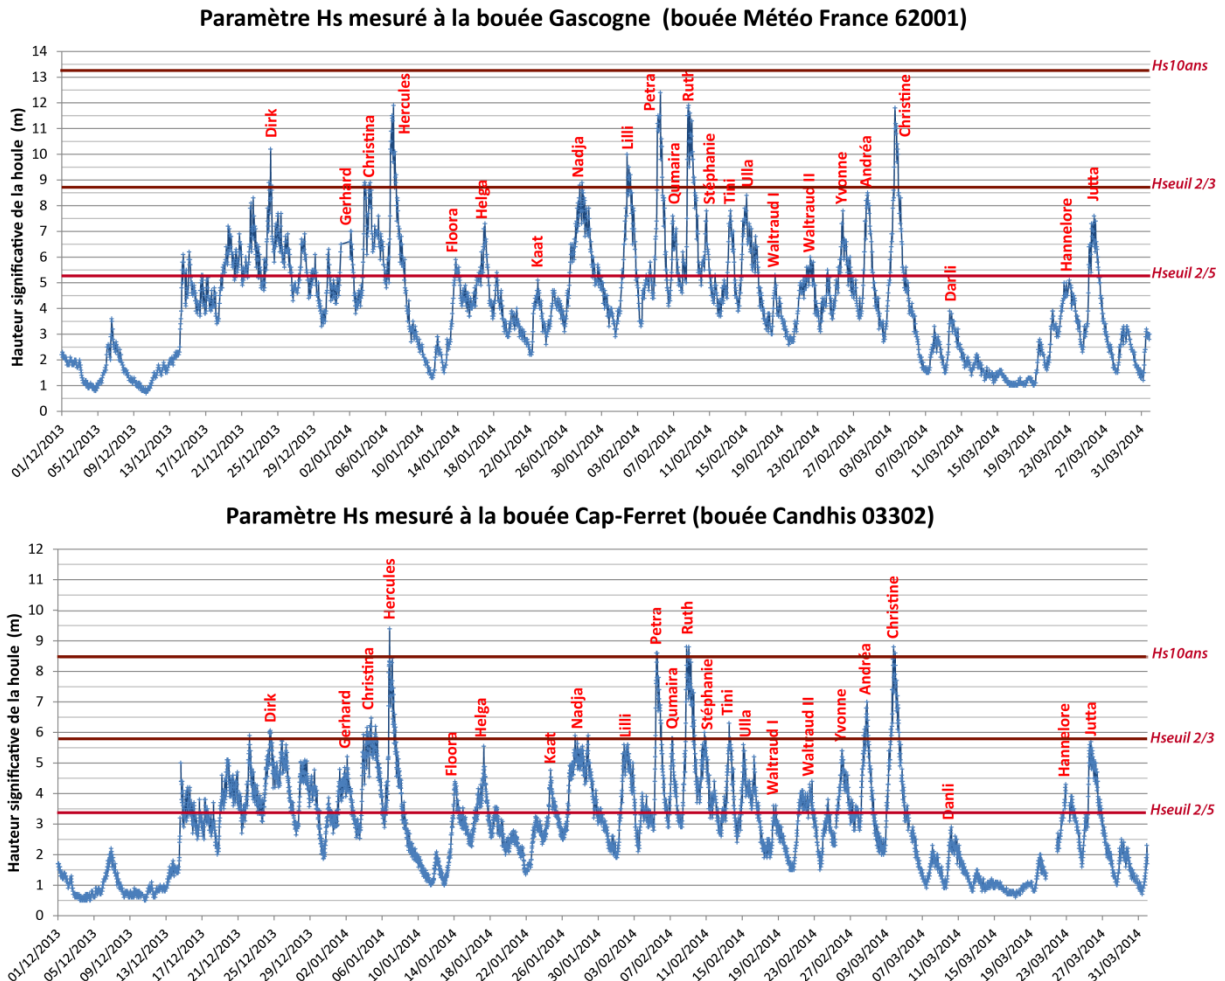
Huit évènements de l'hiver 2013-2014 ont été sélectionnés en fonction des hauteurs significatives de vague observées au niveau des bouées de mesures Gascogne et Cap Ferret (Figure 7). La sélection des évènements significatifs a été finalisée à la bouée Cap Ferret afin de considérer les caractéristiques des vagues au plus près du rivage et de prendre en compte leurs évolutions liées aux effets locaux de sites. Parce que seule la bouée côtière Cap Ferret a été considérée, il faut noter que cette analyse, avec notamment la comparaison aux données historiques (paragraphe 3.3.3), est plus précise pour le littoral girondin à proximité du Cap Ferret que pour le littoral des Landes ou de la côte basque.

Figure 7 : Hauteurs significatives des vagues observées aux stations Gascogne (en haut) et Cap Ferret (en bas) et dénomination de situations météorologiques tempétueuses associées

Pour la bouée Gascogne, les observations montrent que lors de l'hiver 2013-2014, les mesures atteignent par trois fois (événements Hercules, Ruth, Christine) des valeurs proches de la valeur historique la plus forte enregistrée ($H_s = 12$ m). Cette valeur est même dépassée lors de la tempête Petra. Les valeurs de la tempête Petra sont donc les plus fortes H_s mesurées à la Bouée Gascogne depuis la mise en activité de la bouée en juillet 1998. Toutefois, on rappelle que lors du passage de la tempête Klaus en Janvier 2009, événement exceptionnel en termes de conditions de houle pour la côte Aquitaine, la bouée a cessé d'enregistrer durant la tempête. Les périodes moyennes des vagues (seules informations disponibles pour cette bouée) sont relativement classiques pour des tempêtes hivernales. Seules les valeurs associées à la tempête Hercules apparaissent nettement supérieures.

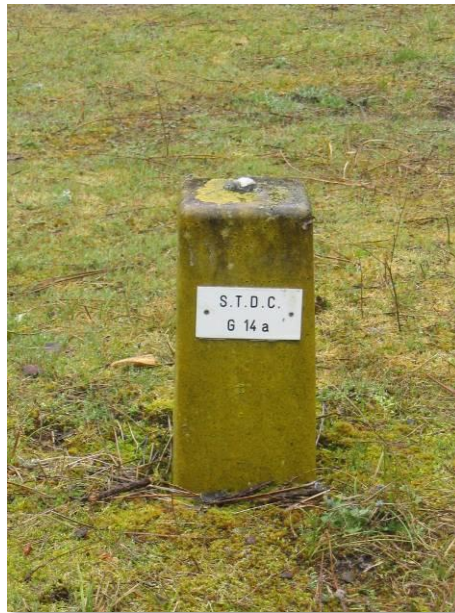
Figure 9 : Exemple de borne géodésique (Le Porge, borne G14a)

Les mesures sont faites le long de transects perpendiculaires au rivage, répartis régulièrement sur 240 km de côte depuis la pointe de Grave au Nord jusqu'à l'estuaire de l'Adour au Sud. Ces transects sont matérialisés sur le terrain par deux bornes géodésiques (Figure 9) d'orientation est-ouest. Ces bornes, points de référence indispensables, ont été mises en place pour la plupart à la fin des années 1990 par l'ONF qui gère toujours leur maintenance. Régulièrement, des bornes supplémentaires sont installées pour remplacer les bornes endommagées et pour compléter le dispositif en fonction des besoins identifiés par les acteurs (suivi de zones urbanisées par exemple). Actuellement l'Observatoire dispose de 51 couples de bornes. Elles sont numérotées et divisées en 2 groupes nommés G pour la Gironde et L pour les Landes.

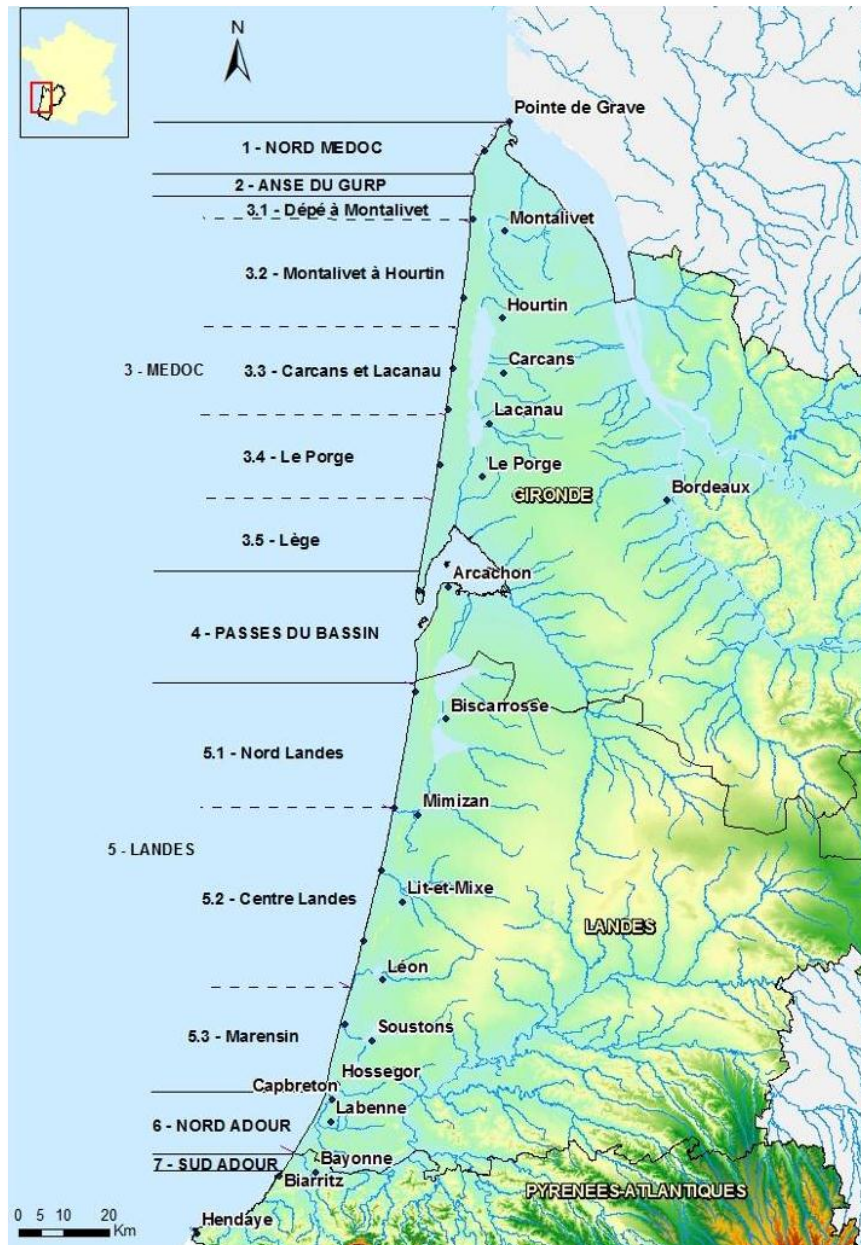
Ces cellules sont elles-mêmes divisées en sous-cellules selon les mêmes critères (Figure 14).

Figure 14 : Subdivision du littoral sableux aquitain en cellules sédimentaires (© Observatoire de la Côte Aquitaine).

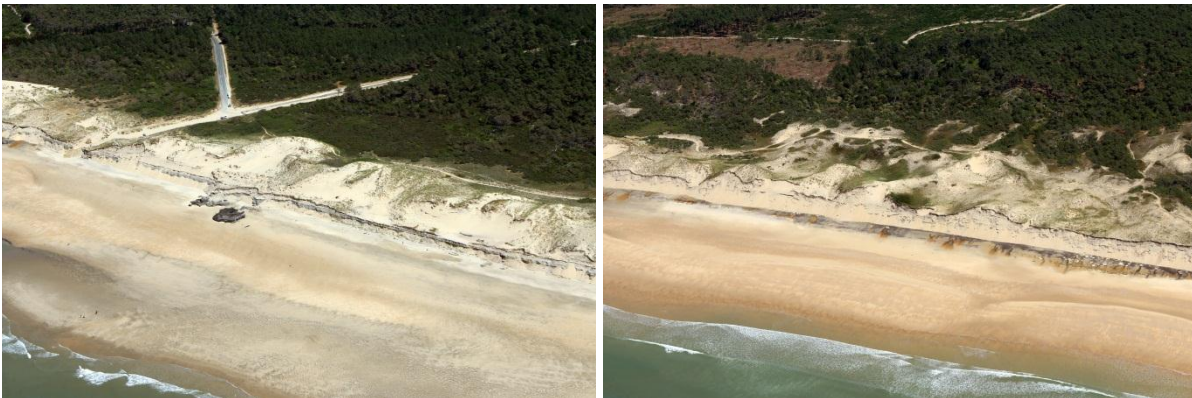
Comme pour la première cellule sédimentaire, l'érosion est forte sur ce profil avec un recul régulier du pied de dune et un arasement du sommet de la dune blanche de 2008 à 2013. Les tempêtes de l'hiver 2013-2014 ont accéléré la tendance érosive avec un **recul horizontal du pied de dune d'une dizaine de mètres sur l'ensemble de la zone** (recul de 8 m au niveau du profil G3 entre 2013 et 2014).

Figure 15 : Recul du pied de dune et arasement du sommet de la dune blanche sur la cellule de l'Anse du Gurg (©Observatoire de la Côte Aquitaine, Olivier Chaldebass, ULM Sud Bassin, 2014).

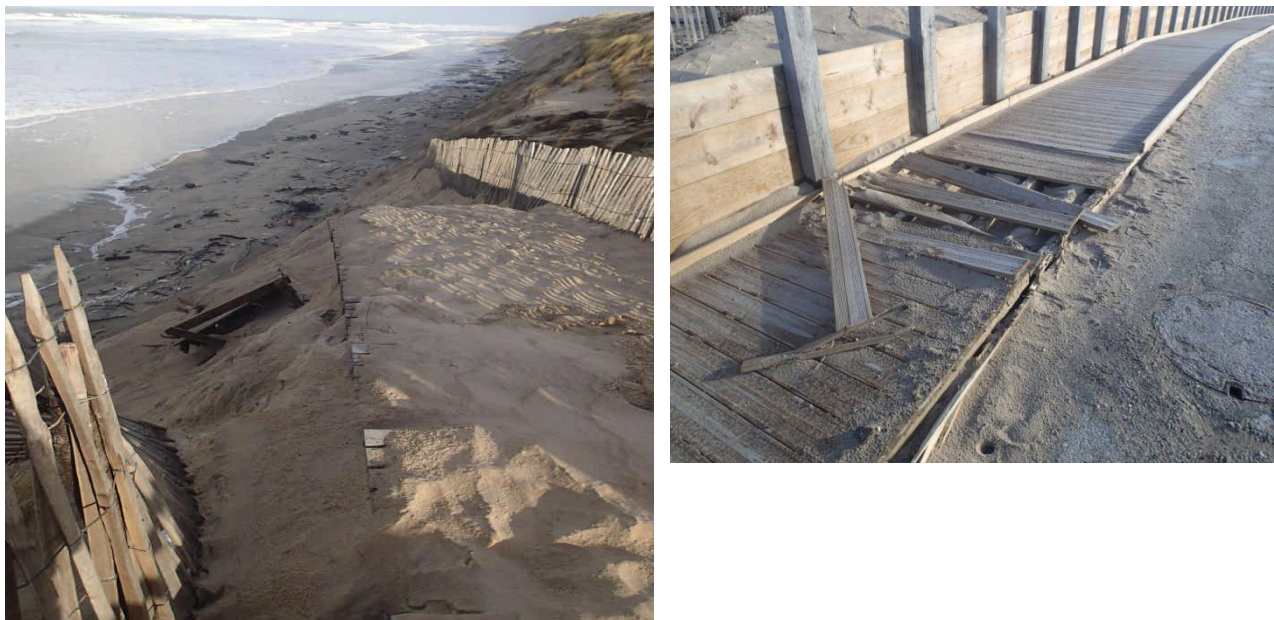
La plupart des accès à la plage et des escaliers ont été détruits ou impraticables (Figure 16). Les enrochements et épis ont été déstabilisés.

Figure 16 : Accès plage détruits ou impraticables à Carcans Plage (début 2014)

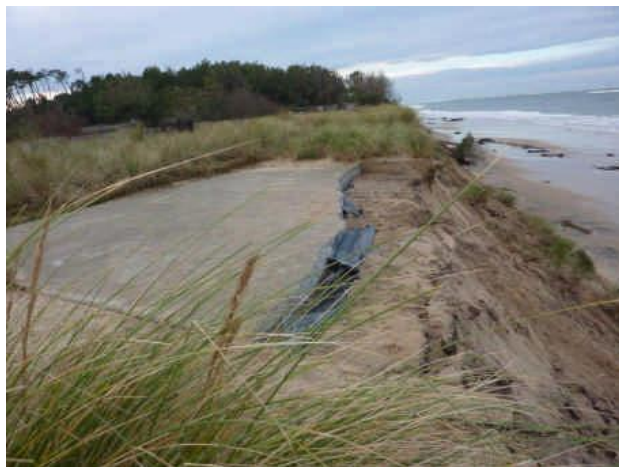
À l'exception du secteur du Petit Nice qui présente une grande variabilité saisonnière de l'altitude de la plage et une tendance à l'érosion, la tendance sur cette cellule est plutôt à l'accrétion/stabilité sur la période récente avant l'hiver 2013-2014. À la suite des levés d'avril 2014, cette tendance semble se poursuivre sur les profils G18 et G20 tandis qu'une érosion nette est visible sur les sites G19 et G20.1 : **recul du trait de côte en moyenne de 10 à 20 m selon les profils et atteignant 40 m localement dans la zone militaire du Trencat,** destruction d'une partie de l'hélisurface au Petit-Nice sur la commune de La-Teste-de-Buch, (Figure 17).

Figure 17 : Hélicoptère détruit au Petit Nice sur la commune de La-Teste-de-Buch (début 2014)

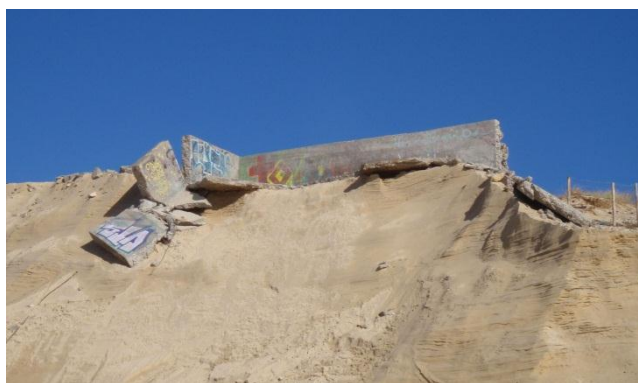
De nombreuses clôtures ont été emportées (1,4 km sur la commune de Lège – Cap Ferret) et de nombreux accès à la plage ont été détruits ou endommagés. Deux blockhaus situés en haut de dune ont été déstabilisés avec la création d'une falaise dunaire (Figure 18).

Figure 18 : Blockhaus déstabilisé en haut de dune sur la commune de Lège Cap Ferret (début 2014)

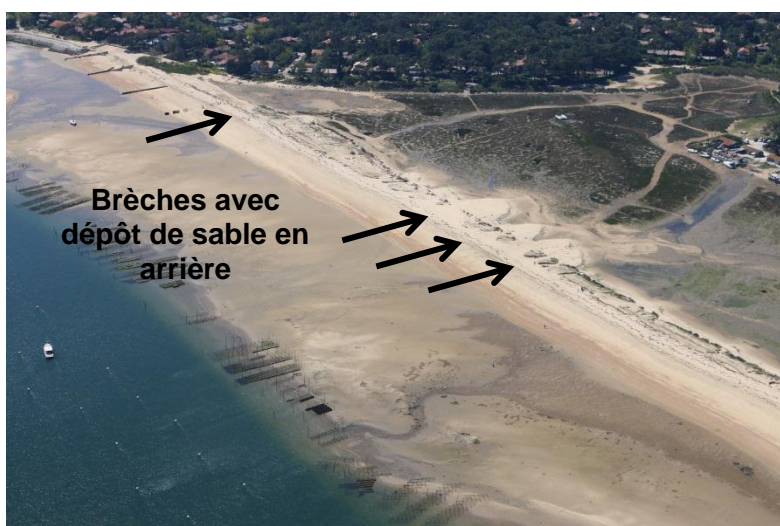
Sur la commune de Lège - Cap Ferret, la flèche sableuse du Mimbeau a été fortement endommagée avec la création de 6 brèches de quelques mètres à plusieurs dizaines de mètres de largeur, 11 entailles d'érosion et une érosion du pied de dune au niveau du lobe de la flèche. Des volumes importants de sable ont été déplacés vers l'intérieur de la conche du Mimbeau recouvrant le schorre au droit des brèches en particulier (Figure 19). De même l'ouvrage en enrochement édifié jusqu'à la Pointe du Cap Ferret a subi des dommages (basculement et déplacement de blocs et affaissement au droit de la Plage du Tram en particulier). À noter, que

Figure 19 : Brèches comblées et entailles d'érosion au niveau de la flèche sableuse et dépôt de sable dans la lagune du Mimbeau (commune de Lège – Cap Ferret, ©Observatoire de la Côte Aquitaine, Olivier Chaldebas, ULM Sud Bassin, 2014).

des travaux d'urgence ont été réalisés par la commune afin de combler les brèches et par les riverains afin de conforter les ouvrages de ce secteur.

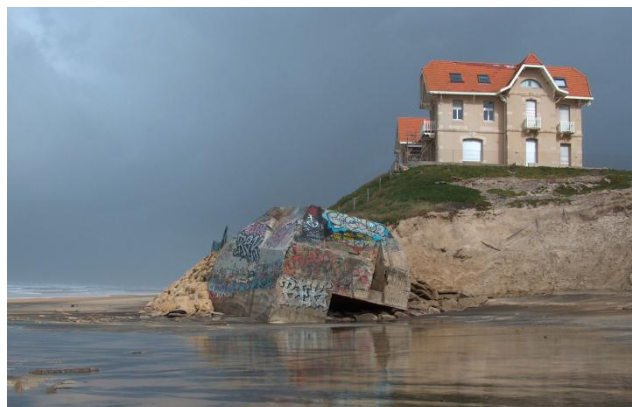
De nombreux accès plage et escaliers ont été détruits, les ouvrages de l'entrée des courants ont été dégradés et des bâtiments situés sur la dune sont menacés. C'est par exemple le cas de l'hôtel et des habitations sur la dune littorale de Biscarrosse avec un effet aggravant de l'érosion par la présence du blockhaus (Figure 20).

Figure 20 : Blockhaus accentuant l'érosion de la dune (commune de Biscarrosse, début 2014)

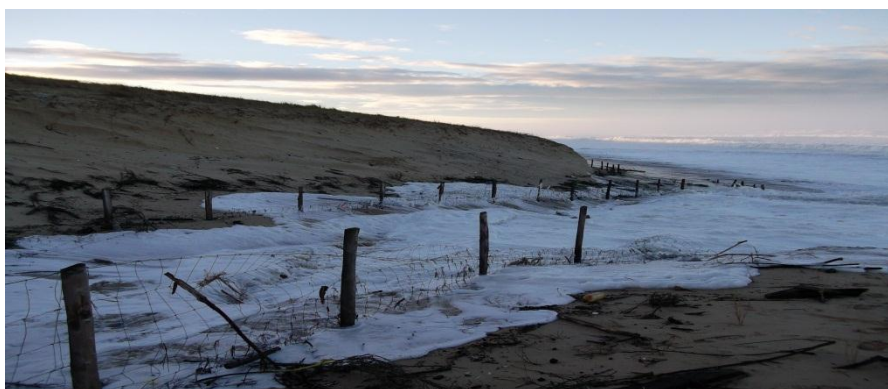
Des laisses de mer témoignant de l'altitude atteinte par le jet de rive des vagues, ont été observées au sommet de la dune sur certains secteurs (Mimizan sud notamment, Figure 21).

Figure 21 : Accès plage de Lespecier à pleine mer (commune de Mimizan, début 2014)

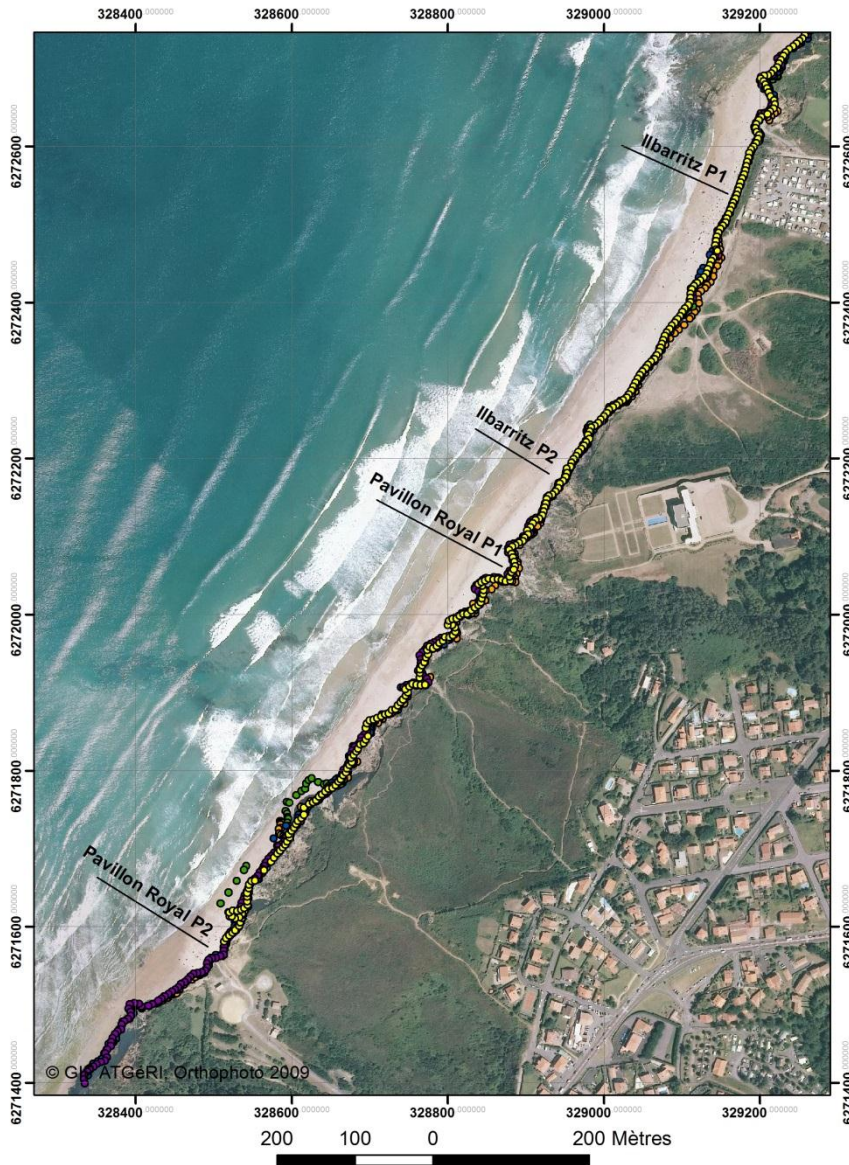
BIDART Ilbarritz - Pavillon Royal

Dans le présent rapport, l'attention est portée sur le territoire de Bidart (Ilbarritz, à la frontière avec Biarritz, Pavillon Royal et Erretegia) où d'importants reculs du pied de falaise ainsi que des éboulements et glissements ont été enregistrés (Figure 25). En effet, ces sites sont représentatifs à la fois des variations sédimentaires au niveau de l'estran, et également des conséquences possibles sur les mouvements de terrain affectant les falaises.

Figure 25 : Secteur de Bidart (falaise Erretega au centre de l'image) ayant été particulièrement touché lors de l'hiver 2013-2014.

Les points représentent les levés annuels au DGPS du pied de falaise (PDF). Remarque : pour des raisons techniques, suivant les sites, la nomenclature utilisée pour les profils diffère sensiblement des noms des plages

La comparaison diachronique des 4 profils de la Figure 25 est représentée Figure 26. À l'exception du profil Ilbarritz-P2 qui montre une relative stabilité jusqu'en 2013, on constate une grande variabilité de la morphologie de la plage sur les autres profils. À la suite de l'hiver 2013-2014, le niveau de la plage a baissé uniformément de 0,5 m à 1 m environ par rapport à la situation en mai 2013. Le profil Pavillon Royal-P2 présentait déjà une érosion de la plage en 2013 par rapport à 2012. En mai 2014, on constate un haut de plage plus fourni qu'en mai 2013 et à l'inverse un bas de plage moins fourni.

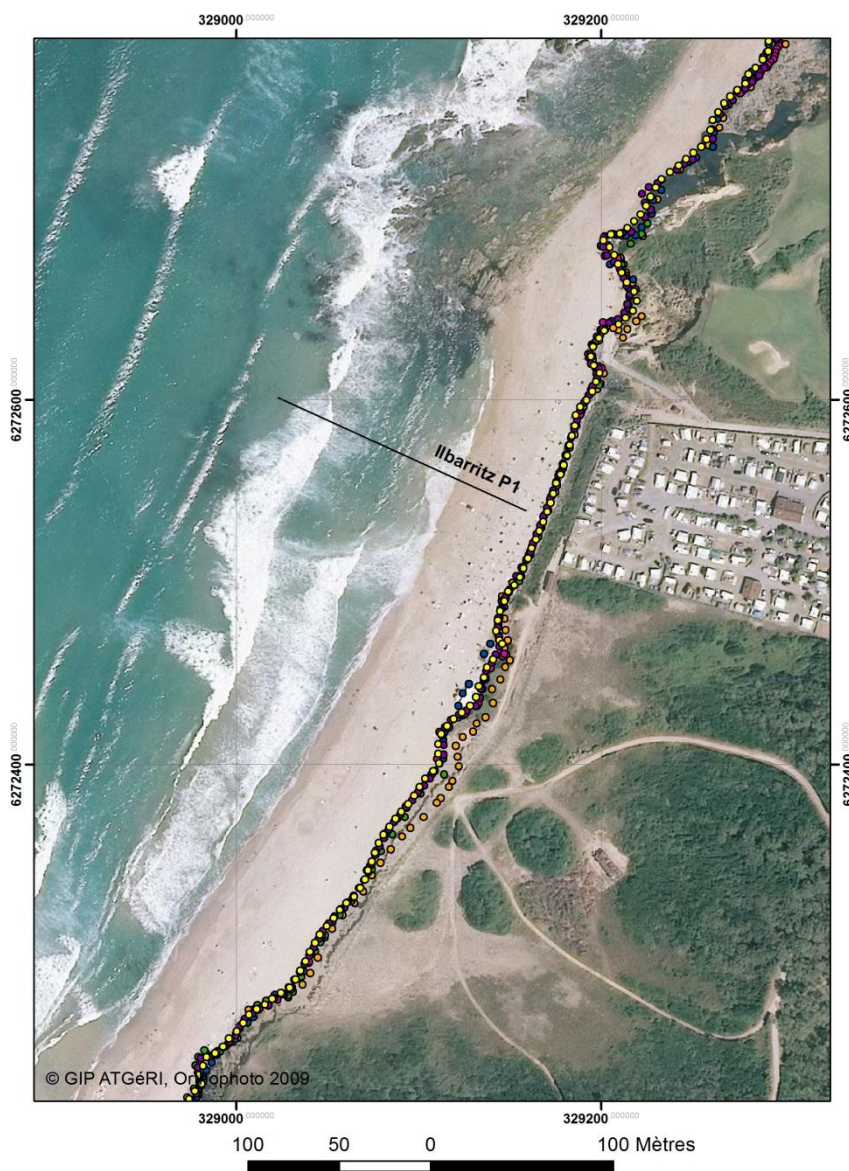
BIDART Ilbarritz - P1

L'analyse des levés de pied de falaise aux abords du site Ilbarritz-P1 (Figure 27) montre un recul important au sud du camping de l'ordre de 10 m à 12 m. Sur la zone des profils Ilbarritz-P2 et Pavillon Royal-P1, on note également des reculs ponctuels liés à des instabilités plus ou moins localisées (Figure 28 et Figure 29). La photographie aérienne du site en 2014 confirme l'abaissement général du niveau de la plage qui laisse apparaître un substrat rocheux (Figure 29).

Figure 27 : Comparaison diachronique des levés de pied de falaise – profil Ilbarritz P1

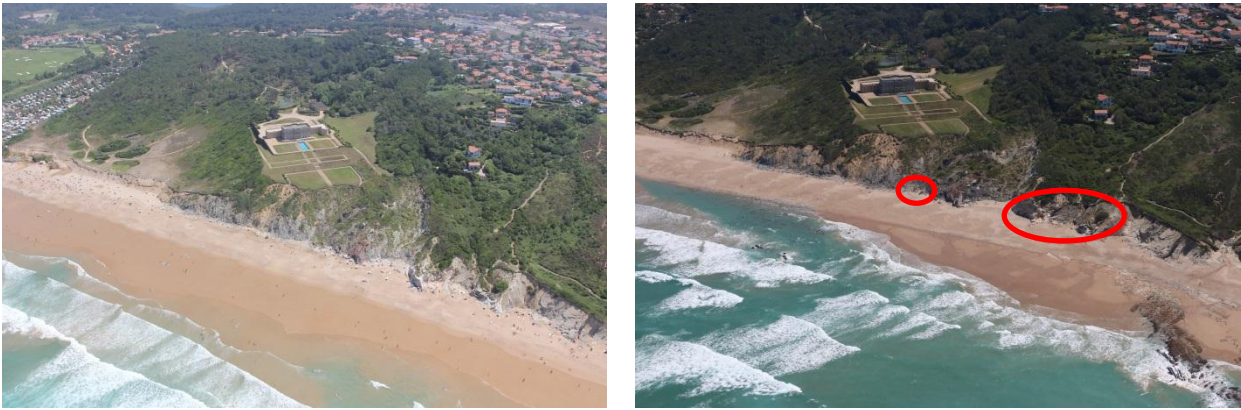
Figure 29 : Photographies aériennes de la zone Ilbarritz-P2, Pavillon Royal-P1. Gauche : 2013 (© Observatoire de la Côte Aquitaine - Le Collen) ; Droite : 2014 (© Observatoire de la Côte Aquitaine - ULM Sud Bassin).

Les cercles rouges localisent les éboulements qui ont eu lieu entre les deux dates de prise de vue

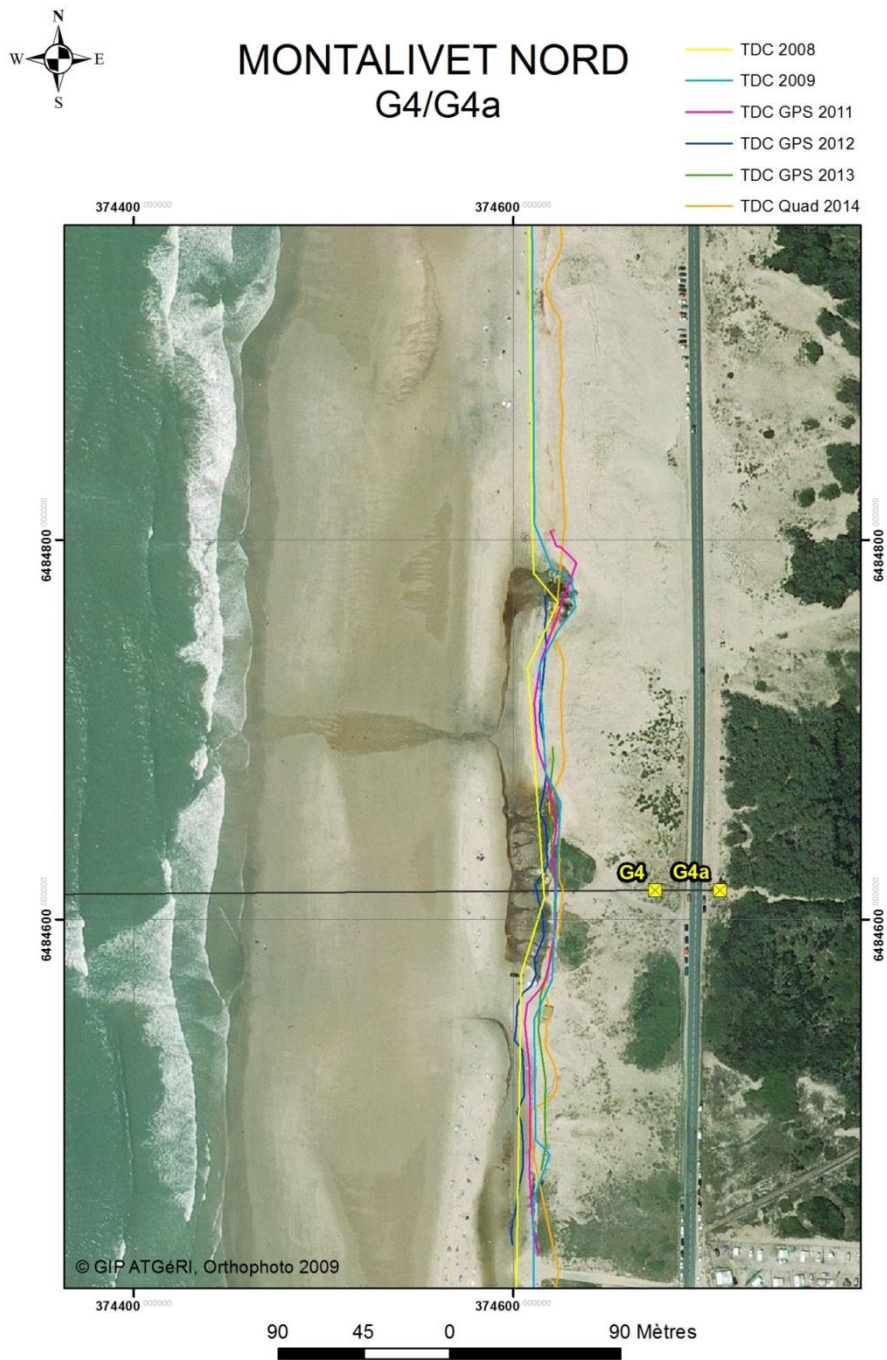
Les levés longitudinaux du trait de côte (Figure 44) confirment le recul du trait de côte en 2014 sur l'ensemble de la zone. À noter une certaine incohérence sur la position du trait de côte de 2008 au droit du profil par rapport à la Figure 43. Ceci peut être dû aux différences de précision entre les levés GPS et l'interprétation de photographies/images satellitaires (cf section 4.1.2).

Figure 44 : Comparaison diachronique des levés longitudinaux du trait de côte - secteur G4

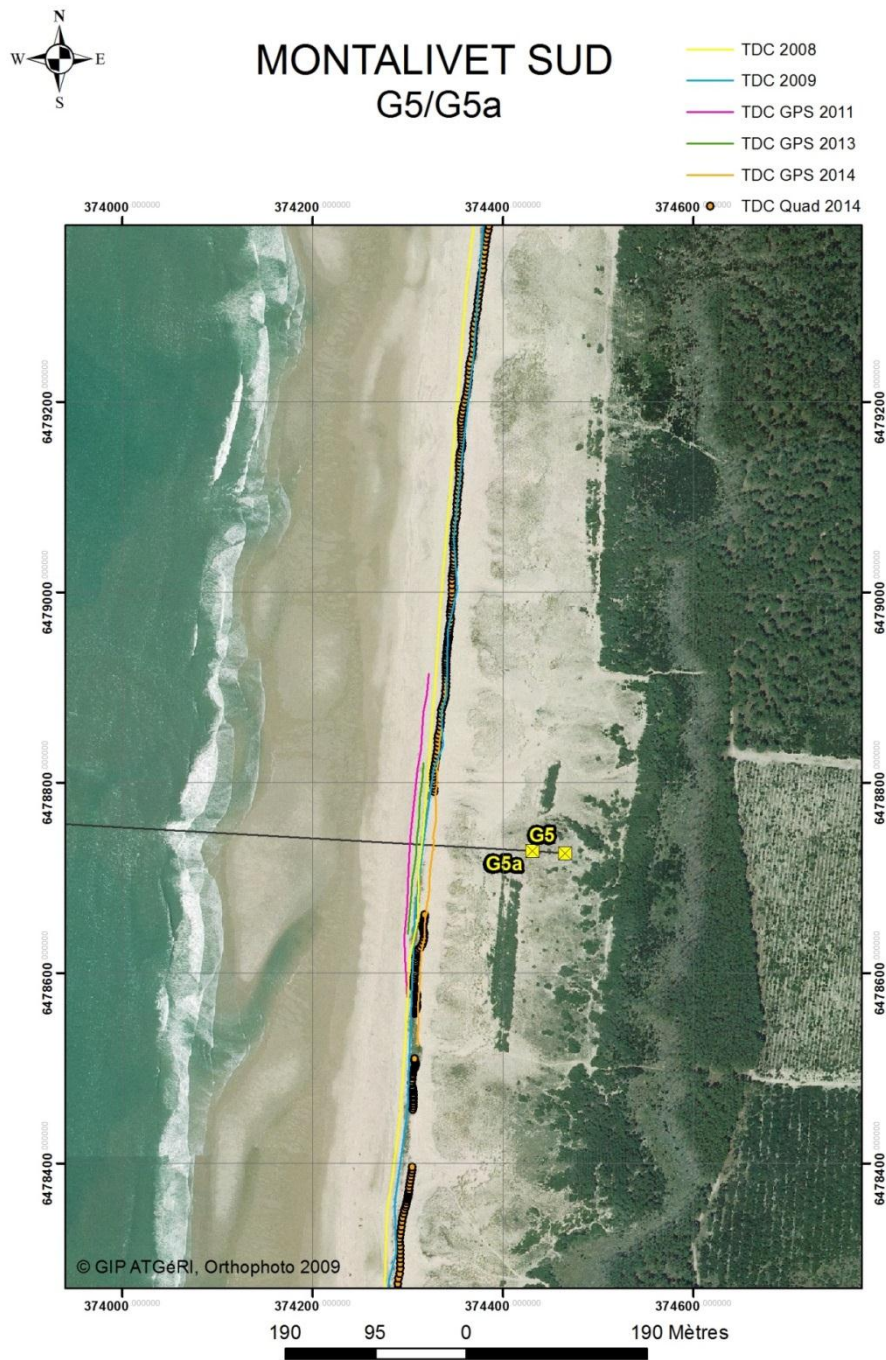
L'analyse des levés longitudinaux du trait de côte confirme le recul du pied de dune en avril 2014 sur l'ensemble de la zone (Figure 46).

Figure 46 : Comparaison diachronique des levés longitudinaux du trait de côte - secteur G5

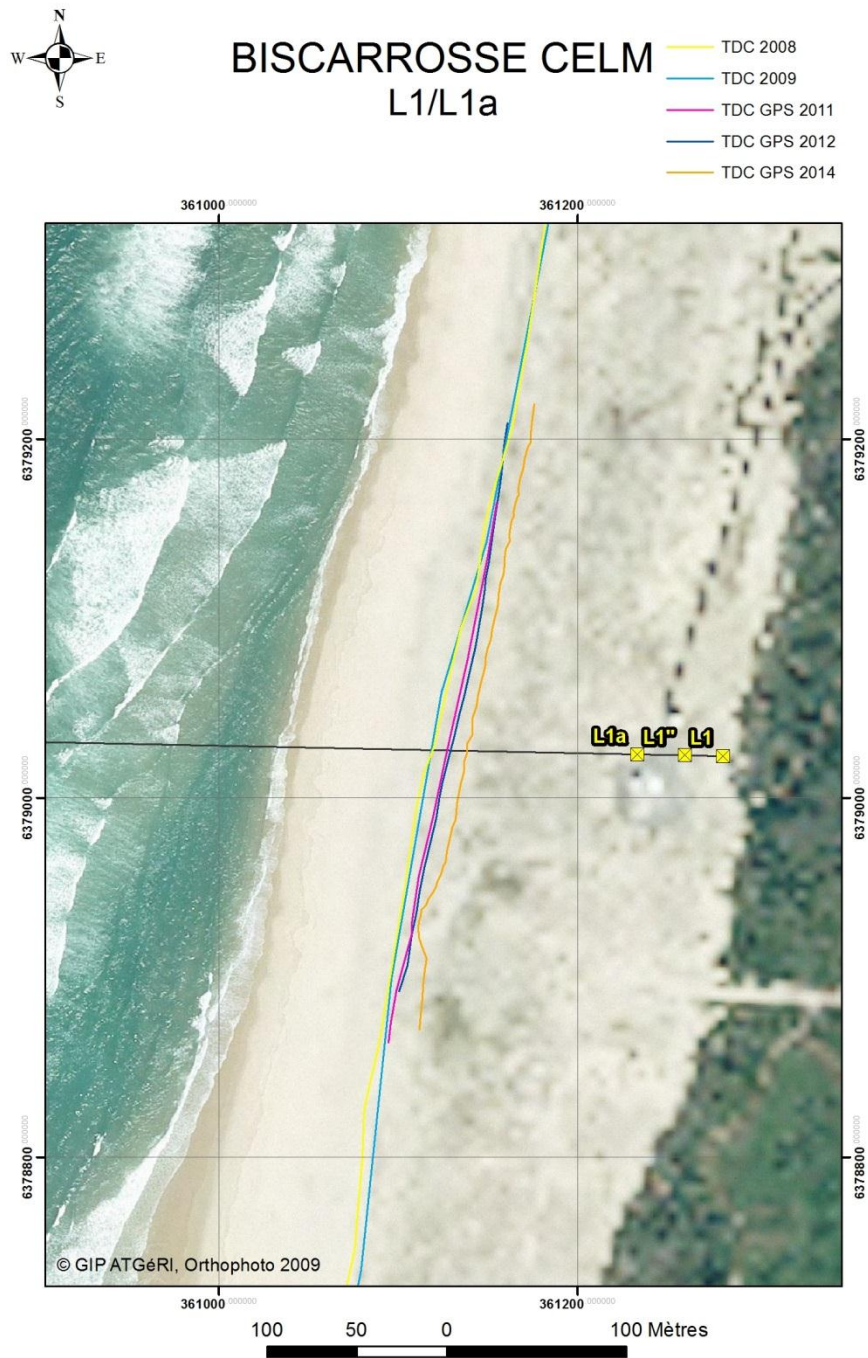
L'analyse des levés longitudinaux (Figure 90) ne permet pas de généraliser les résultats de la Figure 89 car l'année 2013 est manquante. Néanmoins, la régularité des traits de côte sur l'ensemble de la zone semble indiquer une homogénéité du comportement de la bande côtière dans ce secteur et on peut penser que le trait de côte en 2014 a effectivement reculé d'une dizaine de mètres par rapport à 2013 sur une grande partie de la zone.

Figure 90 : Comparaison diachronique des levés longitudinaux du trait de côte - secteur L1

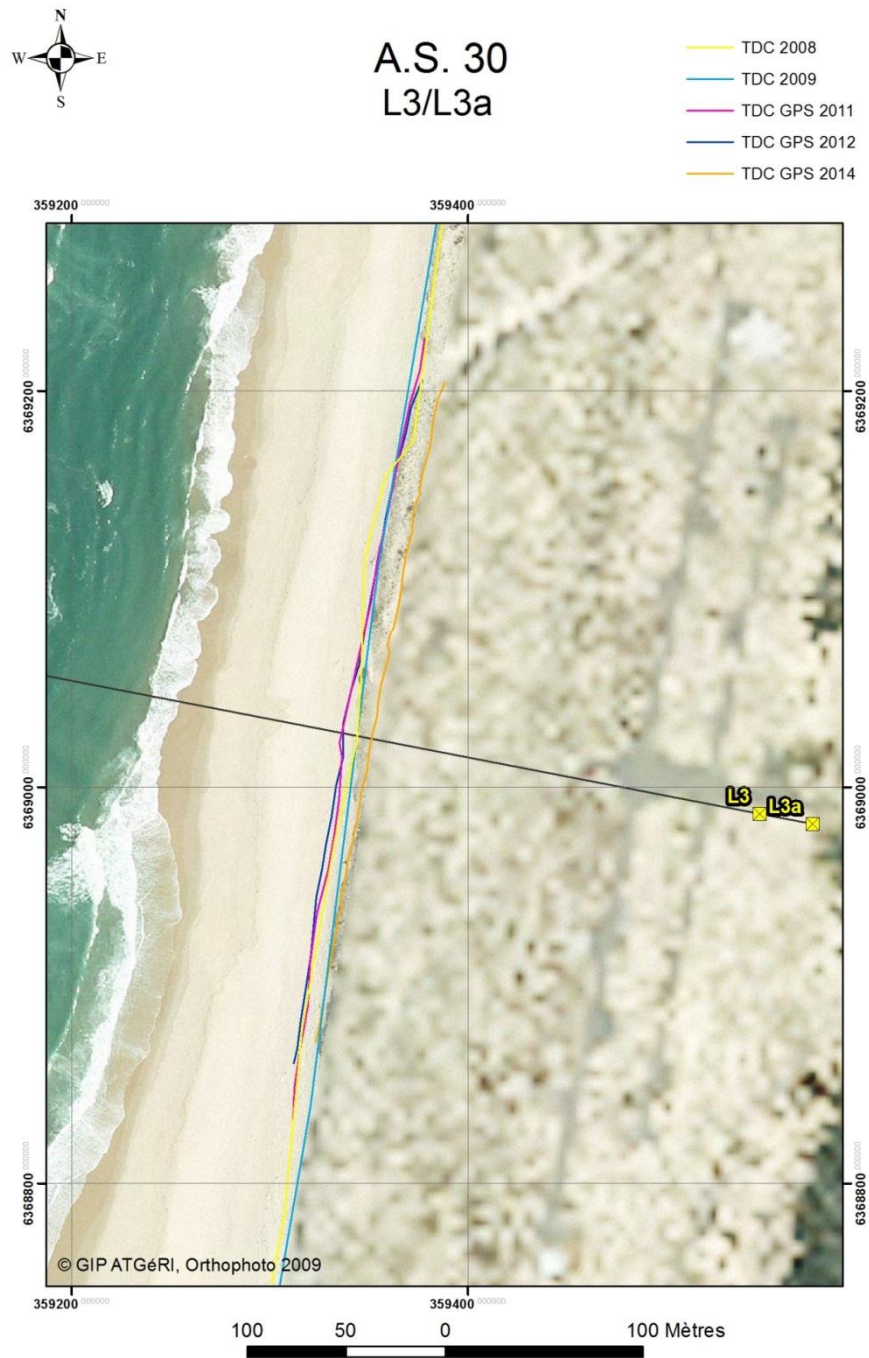
L'absence du trait de côte de 2013 empêche de tirer des conclusions sur l'érosion en 2014 au niveau de l'ensemble de la zone (Figure 94). Toutefois, de la même manière que pour les profils L1 et L2, la régularité des traits de côte des autres années permet de penser que le résultat de la Figure 93 est généralisable à tout le secteur.

Figure 94 : Comparaison diachronique des levés longitudinaux du trait de côte - secteur L3

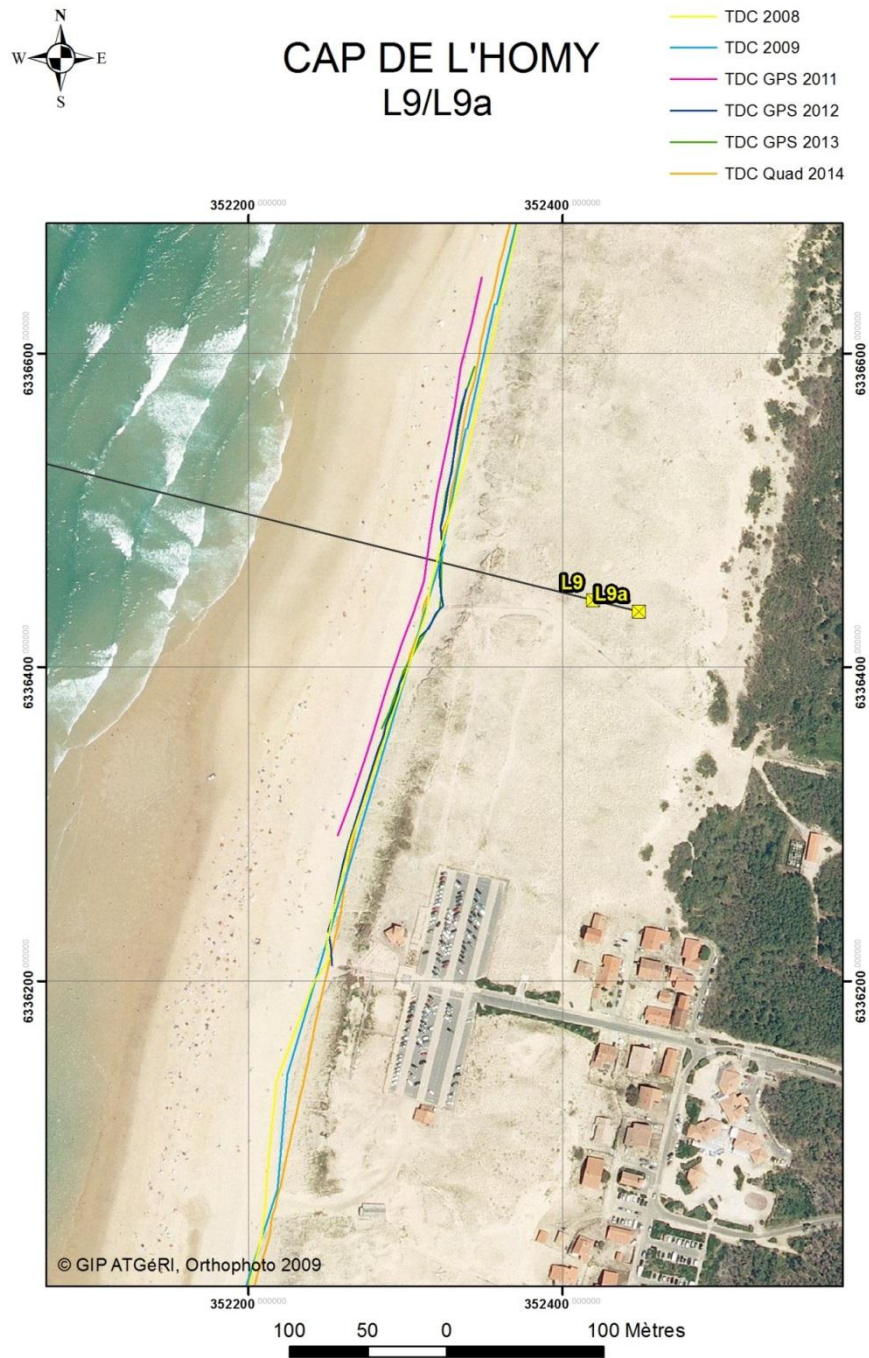
L'analyse des levés longitudinaux (Figure 110) montre une apparente stabilité horizontale du trait de côte entre 2013 et 2014 sur l'ensemble de la zone, confirmant le résultat de la Figure 109 : l'érosion s'est effectuée en haut de plage abaissant le contact plage/dune sans retrait horizontal.

Figure 110 : Comparaison diachronique des levés longitudinaux du trait de côte - secteur L9
