TECHNIQUES D'ARCHITECTURE NAVALE DANS LA CONSTRUCTION DES CAISSONS EN BOIS DU PORT DU ROI HÉRODE À CESARÉE

par Christopher Brandon

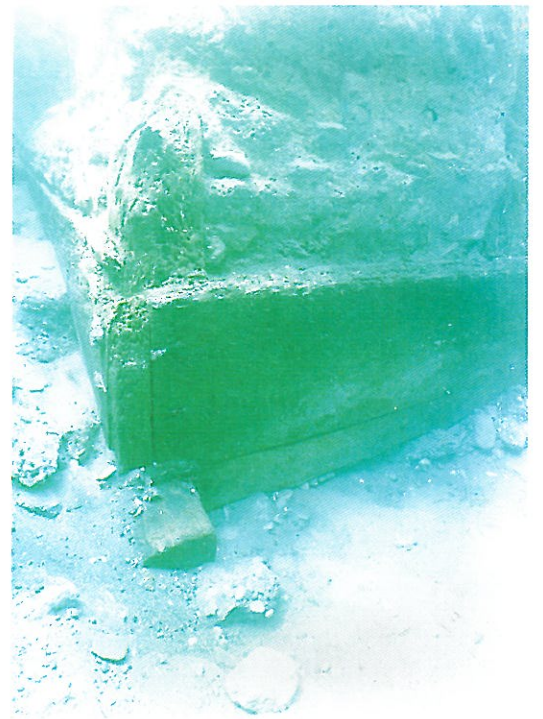
3

3. — Angle nord-est de K5

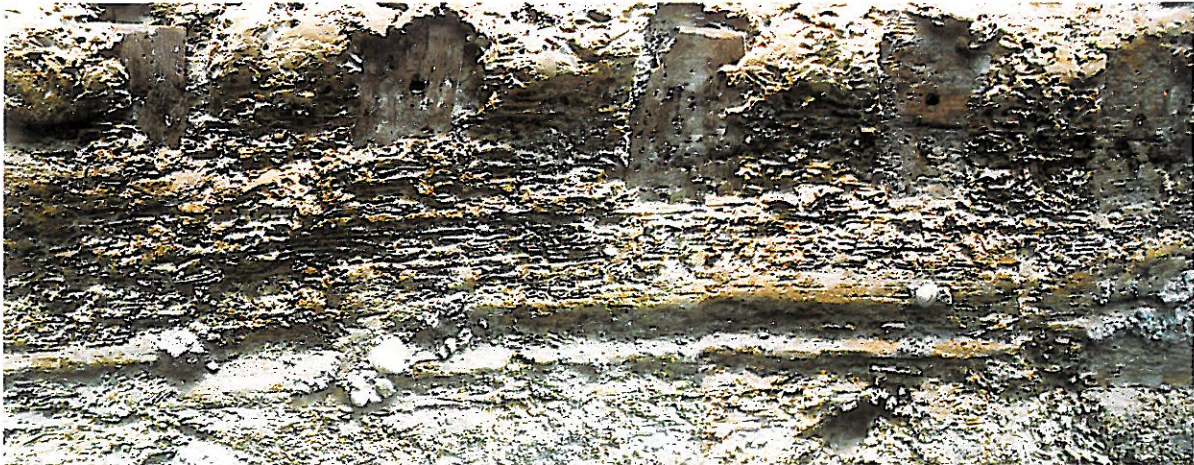
4

4. — Angle sud-est de K3, avec du sable compact dans la partie inférieure du cliché, et des galets et des coquillages dans la partie supérieure.

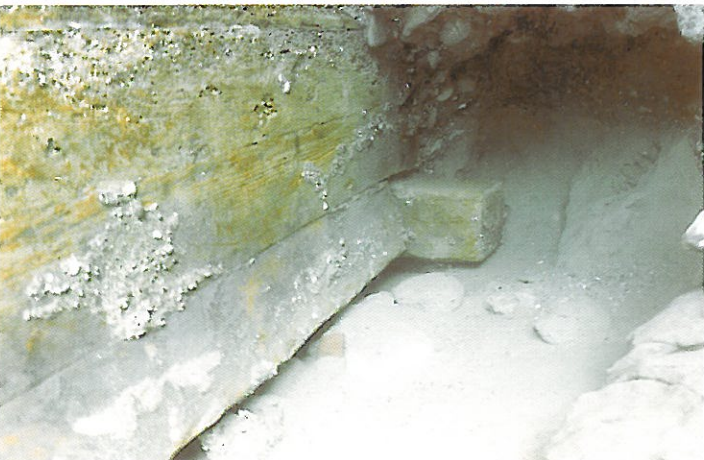
5

5. — Paroi sud de K3. Noter les tenons qui apparaissent à la suite de l'érosion de la surface des planches mortaisées.

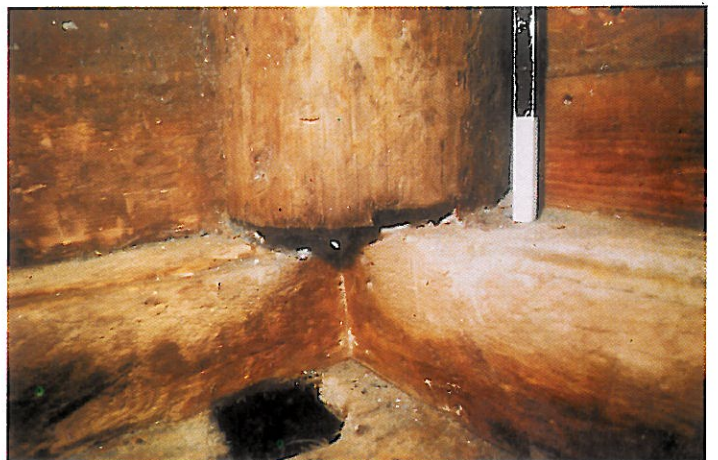
6

6. — Angle de la cellule centrale. L'orifice carré, sur le plancher, est dû aux travaux de fouilles.
