Entrepôts et circuits de distribution en Méditerranée antique

Recherches en cours sur l'entrepôt d'Hergla (Tunisie)

Taher GHALIA et Françoise VILLEDIEU

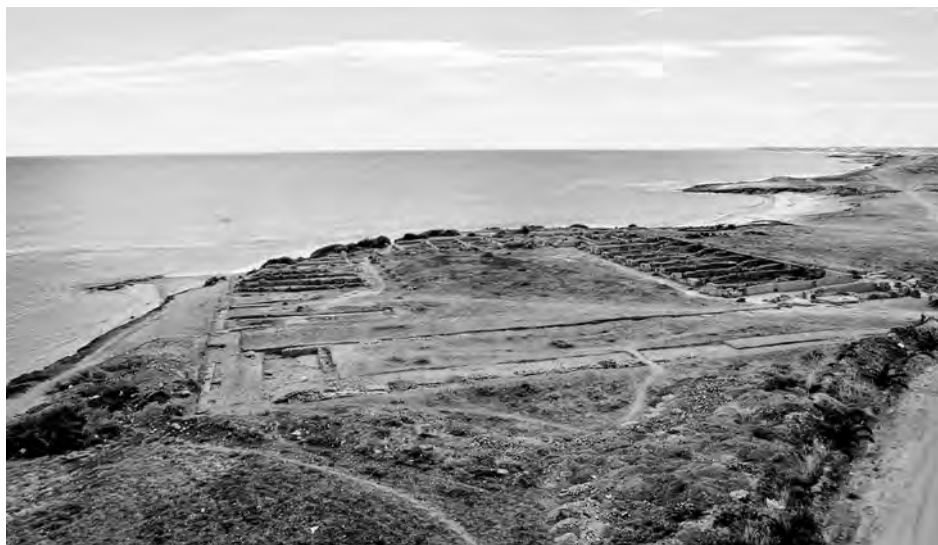
Fig. 1 — Vue d'ensemble des *horrea* d'Hergla, prise à la fin de la campagne 2012 (cl. 3879).

fouille, tout comme la basilique paléochrétienne⁶ et l'entrepôt sur lequel porte notre projet de recherche (fig. 1).

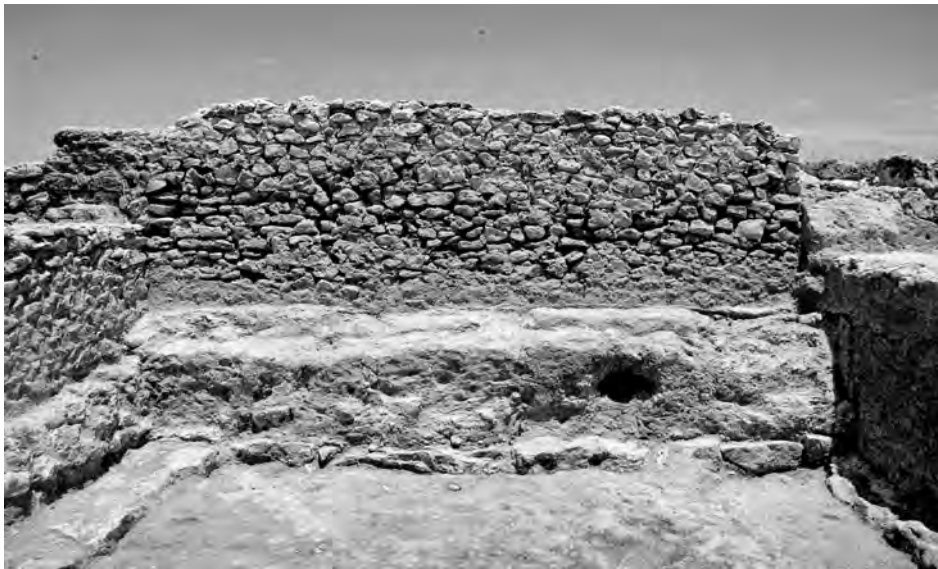
Fig. 5 — Mur nord de la salle 4. Du bas vers le haut apparaissent : la fondation faite de moellons de calcaire, en léger ressaut par rapport à une assise de blocs de grès, sur laquelle prend appui l'élévation appartenant au type 2A. Ce dernier associe un blocage fait de petits moellons de calcaire liés par du mortier de chaux et des harpes montées en bloc de grès, contre lesquelles prennent appui les refends (cl. 572).

elle est faite de moellons de calcaire, qui supportent une assise de blocs quadrangulaires de grès (fig. 5). Seul le mur de la façade orientale pourrait éventuellement avoir été assis sur une fondation similaire, tandis que tous les autres reposent sur des fondations faites de gros moellons de calcaire blanc, grossièrement épannelés et jetés quasiment en vrac au fond de la tranchée. Les fondations de moellons de calcaire sont normalement couronnées par une assise composée de pierres de même nature, quasiment plates, posées soigneusement à l'horizontale; cette assise supérieure forme latéralement une semelle débordant par rapport au nu des murs.

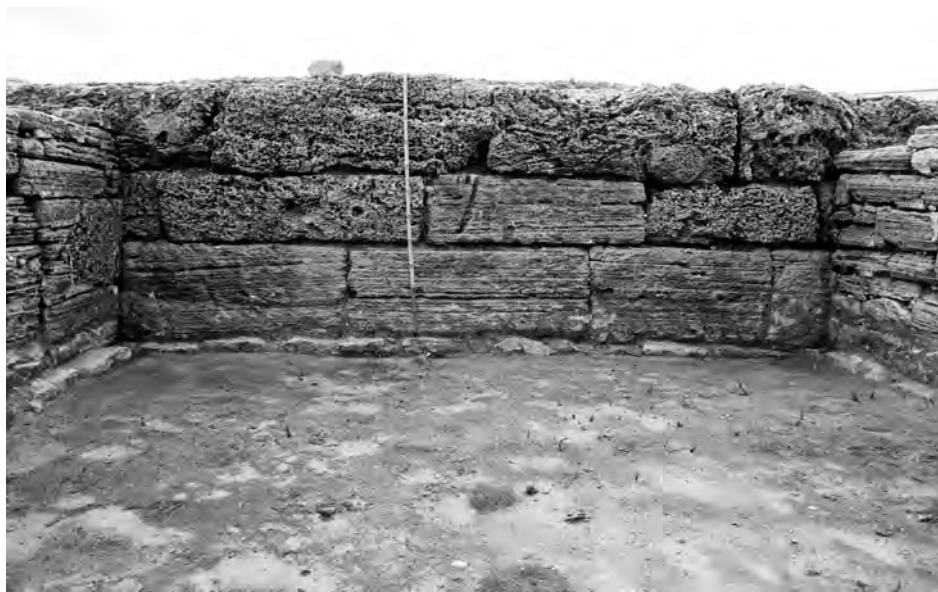
Fig. 6 — Tronçon du mur sud de l'entrepôt monté en grand appareil de grès (type 1) et reposant sur une fondation réalisée au moyen de moellons de calcaire (cl. 8892).

Ainsi, le type 1 fait de blocs quadrangulaires de grès, posés en partie à sec, non sans introduire parfois des petites pierres de calage ou un mortier de terre argileuse, a été adopté pour construire une partie du mur sud du bâtiment (**fig. 3** et **6**).

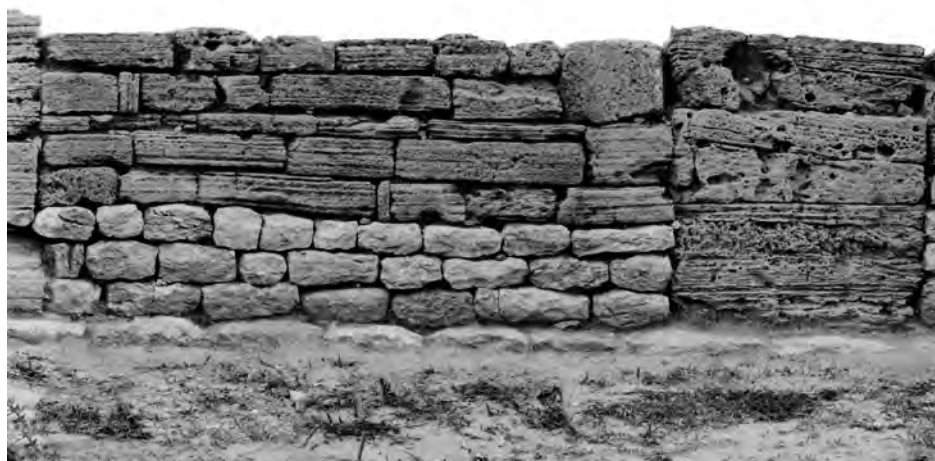
Fig. 7 — Tronçon d'un mur de refend de l'aile méridionale monté en *opus africanum* du type 3A. Les harpes sont faites de blocs de grès et les moellons de grès ou de calcaire blanc (détail redressement mur 9, V. Dumas).

Tous les autres refends ont été réalisés en *opus africanum*, dont on observe deux variantes : le type 3A possède des harpes de grande taille et relativement peu nombreuses (fig. 7 ; voir également ci-dessous fig. 13 pour la variante 3A et fig. 15 pour la variante 3B), tandis que les murs du type 3B sont scandés par des harpes plus étroites, plus nombreuses et donc plus rapprochées. Les refends de l'aile sud appartiennent au type 3A, ceux de l'aile ouest et une partie de ceux de l'aile nord à la variante 3B.

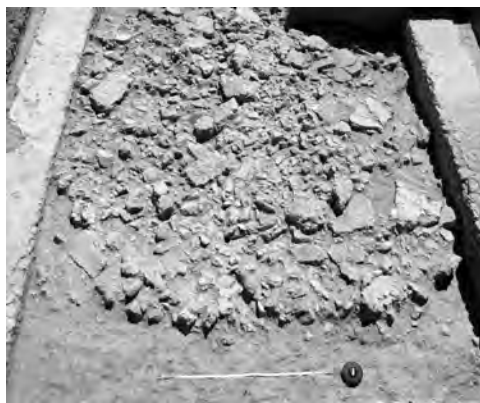
Fig. 8 — Restes de la voûte et du revêtement en *opus signinum* de la terrasse, dans la salle 4 (cl. 119b).

La plupart des espaces bâtis, à l'exception de trois petites salles (21-23), étaient couverts par des voûtes en blocage faites de petits moellons de calcaire liés par du mortier de chaux. Au-dessus devait être établi un revêtement en *opus signinum* constituant le sol de la terrasse supérieure. Ces éléments, restes de voûtes et fragments de pavement en *opus signinum*, apparaissent systématiquement dans les couches qui se sont formées lorsque le bâtiment s'est écroulé (fig. 8).

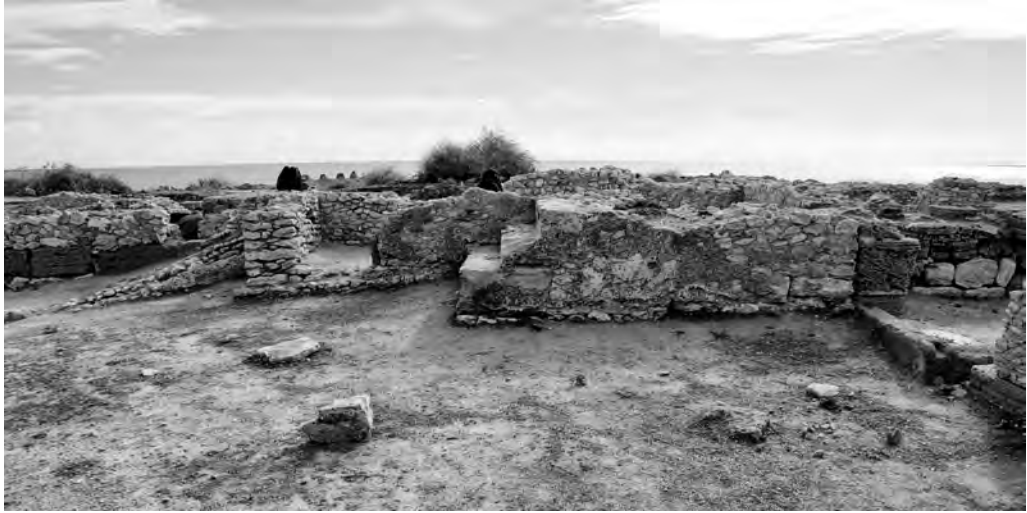
Fig. 9 — Les escaliers logés dans l'angle sud-est de la cour. Composés de deux rampes de longueur différente adossées l'une à l'autre, ils conservent quelques marches de la première. Un local était aménagé et accessible depuis la cour, au rez-de-chaussée, sous la deuxième rampe. À gauche apparaît la conduite qui convoyait les eaux provenant de la terrasse (cl. 9275).

la même fonction, mais il est également possible qu'il n'ait eu que celle d'assurer l'accès aux terrasses supérieures, couvrant l'ensemble du bâti (fig. 9). Les terrasses permettaient en effet de recueillir les eaux pluviales et l'on est tenté d'attribuer un rôle à l'escalier en liaison avec cette utilisation, car ses faces latérales sont encore en partie revêtues d'une épaisse couche d'*opus signinum*. Par ailleurs, dans l'angle qu'il forme avec la façade de l'aile orientale, était logé un drain vertical relié à une canalisation et cette dernière convoyait vraisemblablement les eaux de pluie vers une citerne¹³. Pour l'heure, nous n'avons pas été en

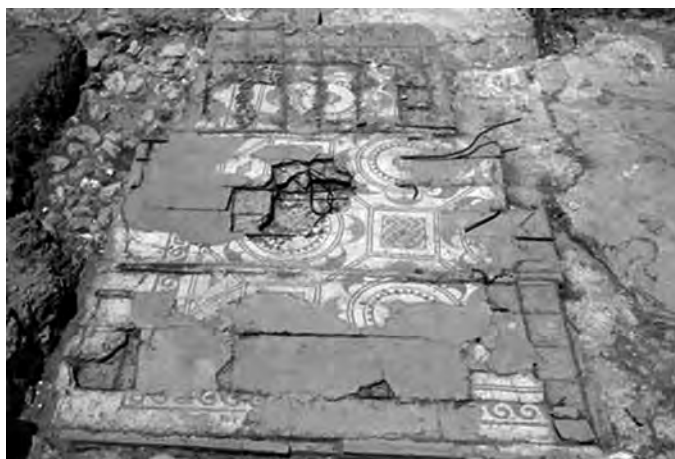
Fig. 10 — Revêtement de sol en mosaïque de la salle 39b. Les dégradations subies par ce pavement sont dues en grande partie à la présence des fers employés lorsqu'il fut déposé puis traité pour être remis en place, après sa découverte en 1969 (cl. 3883).

Ce local 39b joue un rôle particulier, ainsi que le suggère son revêtement de sol en mosaïque, qui avait été remis au jour en 1969 et déposé, puis remis en place (fig. 10)¹⁷. C'est en outre dans son voisinage immédiat que nous avons recueilli en 2012 un lot de fragments provenant d'un bas-relief en stuc au sein duquel sont présentes deux têtes partiellement conservées pouvant apparemment être identifiées à Bacchus/*Liber* (fig. 11) et Coré/*Libera* (fig. 12), ainsi que le propose V. Gaggadis-Robin¹⁸. Nous savons qu'une tête de Cérès avait été recueillie dans ce secteur du bâtiment en 1969 et il convient donc de rapprocher les découvertes, les trois divinités étant souvent associées. Sachant qu'elles étaient invoquées comme protectrices de l'agriculture, comme pourvoyeuses d'abondance et de fertilité, leur présence dans l'entrepôt n'est pas surprenante et elle nous invite à localiser un *sacellum* dans la salle 39b. Compte tenu de la présence de ce dernier et du caractère des salles voisines, moins profondes que les cellules de l'entrepôt et ouvertes vers l'extérieur, nous supposons que ce secteur pourrait avoir été réservé à un collègue qui réunissait des représentants de professions intervenant dans le cadre des *horrea*¹⁹.

17. Les fers à béton, ennoyés dans le support que l'on créa alors, ont rouillé depuis et des visiteurs ont tenté de les arracher. La dégradation du fer a fait éclater le ciment et les manipulations postérieures ont encore aggravé la situation. En conséquence, le revêtement est aujourd'hui en très mauvais état.
18. Notre collègue, chercheuse au Centre Camille Jullian, n'a pu à ce jour fonder son opinion que sur l'examen des photographies faites durant la campagne.
19. Sur la création de ces associations et les exemples connus, voir N. TRAN, « Les entrepôts dans le métier de négociant romain : associations professionnelles et réseaux commerciaux », dans ce volume p. 123-135.

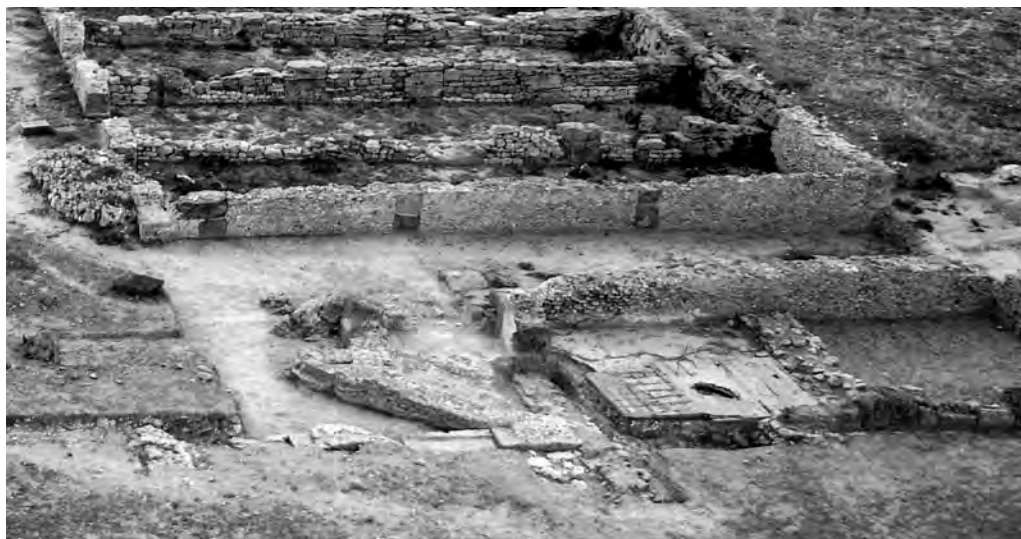
Fig. 13 — Vue de l'aile méridionale, au voisinage du passage 38. Le local 66 se situe à l'ouest de ce passage (et donc au premier plan sur la photographie) dans le prolongement des salles 39a et b (cl. 3861a).

Le local 66 est introduit alors, devant la salle 39b, avec laquelle il communique sans doute, et il obstrue partiellement l'accès à la salle 65 (**fig. 13**). Sa construction succède à la destruction du bas-relief décrit ci-dessus, car des fragments de celui-ci ont été trouvés dans les strates que recouvrent les nouveaux murs. Parmi ces derniers, celui qui le circonscrit au nord suit d'abord une direction oblique par rapport aux orientations dominantes de l'entrepôt, puis il forme un angle supérieur à 90° pour aller rejoindre le bloc de calcaire orange. À l'extérieur, l'angle que forment les deux segments de ce mur s'épaissit pour dessiner, en plan, un arc de cercle qui assumait, en élévation, l'aspect d'une colonne incorporée dans la maçonnerie. Du côté du passage 38, le local est délimité par un mur peu épais dans lequel s'ouvre une baie, qui devait être couverte par l'arc dont les restes gisent à proximité.

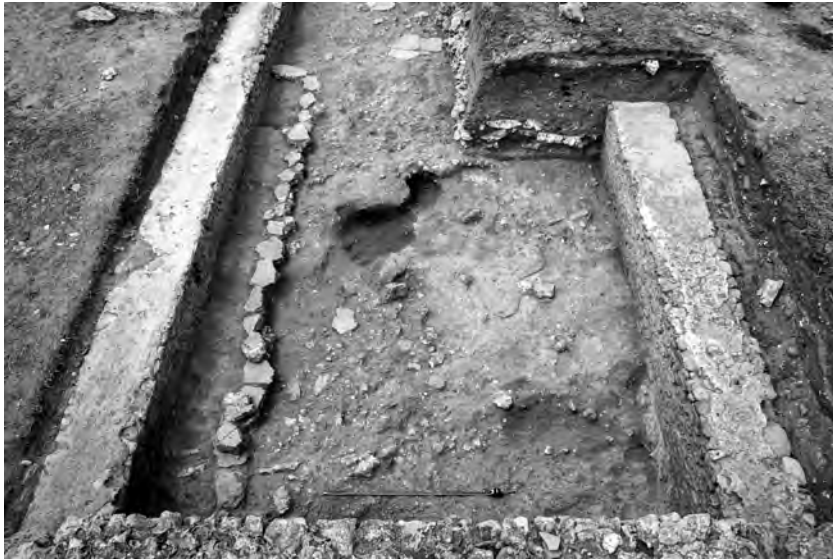
Fig. 14 — Vue du fond de la salle 4, où a été réalisé un sondage en 2012. Sur cette photographie apparaissent, au premier plan, le mur du fond de la cellule et, latéralement, les deux refends. Une structure tardive faite de morceaux d'un revêtement en *opus signinum* (provenant de la terrasse couvrant le bâtiment) court parallèlement au refend qui est à gauche. Dans la salle apparaissent des fosses, ainsi que des traces de foyers. Ces éléments sont introduits au cours de la phase de réutilisation des espaces qui suit un premier épisode de dégradation du bâtiment, dont certains secteurs se sont apparemment effondrés (cl. 240).
