# Quais et ouvrages portuaires romains de Rouen/Rotomagus (Seine-Maritime)

*Lequoy, Marie-Clotilde*

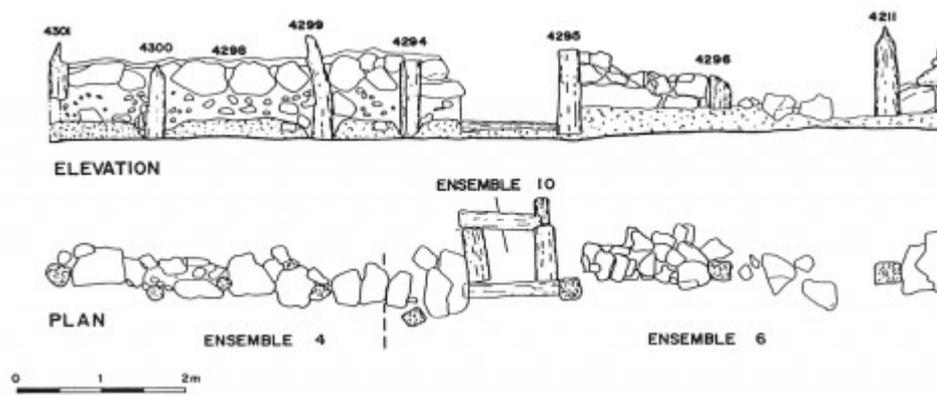
**Fig. 5** – Plan et élévation du quai dans la zone A

10La partie la plus ancienne du quai est conservée sur une élévation maximale de 0,70 m et sur une dizaine de mètres de longueur (fig. 5). Elle présente un parement mixte fait de pierres calcaires de moyen et grand appareil, maçonnées avec de l'argile, et de pièces de chêne placées verticalement avec environ 1 m à 1,20 m d'intervalle entre les unes et les autres, suivant un alignement qui n'est pas tout à fait régulier (4714, 4712, non prélevé, 4301, 4300, 4299). Ces bois sont, à l'exception d'un seul pieu, des poteaux à la base sciée et aplanie, qui ont conservé leur écorce et présentent un diamètre compris entre 15 et 20 cm. Ils ont été placés à une profondeur de 0,25 à 0,30 m dans un niveau de tourbe (Us 4214), à partir d'un creusement préalable. Puis, ils ont été calés par un remblai compact de pierres calcaires (Us 4293) surmonté de pierres calcaires de moyen ou de grand appareil maçonnées avec de l'argile (Us 4297). Cette construction ne constituait vraisemblablement que la base du quai, qui semble avoir été arasé car les pierres sont recouvertes par un lit de vase ou une argile grise très fine de 5 à 10 cm d'épaisseur (Us 4298) (fig. 5). La fouille a montré que le quai était protégé de l'affouillement des eaux par un remblai de grosses pierres disposées en avant.

16 Vers le milieu du i<sup>er</sup> s., il semble que l'on procède à d'importants travaux de réaménagement du site. Le quai est reconstruit dans sa partie orientale à l'aide de pieux de forte densité, très solides, disposés dans une tranchée remplie de cailloux (Us 4294, 4295, 4296 et 4211 ; fig. 5 et 6 ; tabl. II). Ils sont espacés d'environ 2 m, soit un intervalle un peu plus grand que dans la partie occidentale (1,20 m). Ces pièces de bois, dont la partie supérieure conservée affleure à la même hauteur que celles de la partie ancienne du quai, sont fongés très profondément, comme en témoigne leur hauteur souvent supérieure à 2 m. D'autre part, le travail d'épointement de ces pieux est très différent de celui observé lors de la phase précédente. Alors que la pointe du pieu 4299, appartenant à la partie ouest du quai, a été réalisée sur une petite hauteur, d'un seul coup de doloire ou de hache, celle des pieux de la partie est présente quatre sifflets formant une pyramide régulière (fig. 9). Deux de ces pieux (4294 et 4295) présentent une mortaise. Celle-ci pouvait accueillir une planche horizontale aujourd'hui disparue, à moins qu'il ne s'agisse d'éléments réutilisés.

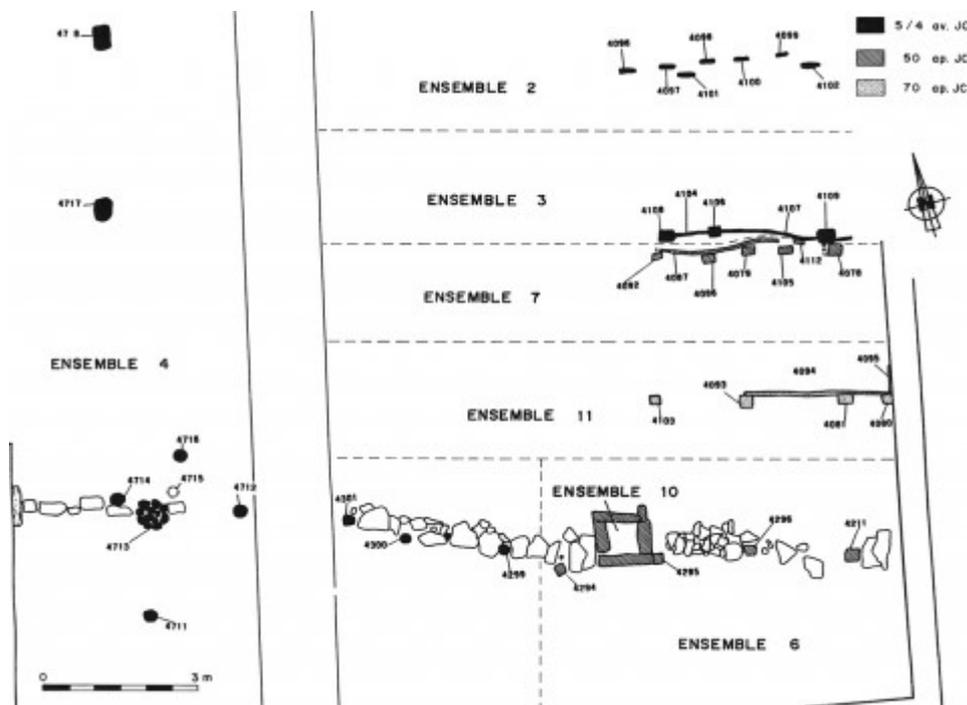
**Fig. 6** – Plan détaillé des pieux et poteaux composant les structures

12Cette pile évoque, par sa construction, un ouvrage important perpendiculaire au quai (appontement ?). Les deux poteaux massifs correspondent à des quarts de rondins équarris et sont vraisemblablement à mettre en relation avec elle. Deux autres pieux très massifs (Us 4717 et Us 4718) ont été découverts dans le même alignement nord-sud lors de la surveillance de terrassement (fig. 6, ensemble 4).

même temps. Une première ligne de trois poteaux (Us 4108, 4106 et 4109), reliés par des planches (Us 4104 et 4107), a été installée parallèlement au quai, à environ 6 m de distance (fig. 4, ligne A ; fig. 6, ensemble 3). L'étude xylologique a montré que le tissu ligneux de trois poteaux, qui possèdent encore leur aubier, est identique et qu'ils proviennent très probablement d'un même chêne, âgé de 170 ans, qui a été refendu en trois quartiers pleins sur près de 2 m de long (fig. 7 et 8). Ils présentent, dans leur partie supérieure, des encoches larges d'environ 8 cm sur deux faces opposées pour deux d'entre eux, et deux faces contiguës pour le troisième. Ce dernier semble ainsi être un poteau d'angle. Les planches, horizontales, coulissent dans des rainures latérales pratiquées sur les poteaux à 0,85 m de hauteur et peuvent se superposer de chant, l'assemblage se faisant par rainure-languette. Cet ensemble est ancré profondément dans la grave de la terrasse alluviale, sur environ 1,20 m de hauteur, au point même où s'amorce le début de la pente. Immédiatement en arrière, au nord, a été aménagée une sorte de plate-forme horizontale constituée de gros blocs de calcaire (Us 4119) reposant directement sur la grave, qui s'étend jusqu'à l'ensemble B. Les outils utilisés pour la mise en œuvre sont la scie pour les faces transversales, le ciseau pour le travail longitudinal, la cuillère pour les rainures. La hauteur des rainures pour encastrement des planches et la profondeur de l'enfouissement des poteaux semblent indiquer que la partie conservée ne correspond probablement qu'aux fondations de ce qui pourrait constituer un caisson.

18 Entre les pieux 4294 et 4295 a été aménagé un cadre de quatre planches (Us 4303, 4304, 4305 et 4306) assemblées à mi-bois, dont la structure s'apparente à la base d'un puits détruit au haut Moyen Âge (fig. 6, ensemble 10 ; tabl. III).

20À la même période, au milieu du i<sup>er</sup> s., un rondin de bois non dégrossi et vaguement épointé (Us 4112) est ajouté pour caler la planche 4107 de la ligne A (fig. 4 et 6, ensemble 3). La structure est ensuite renforcée en la doublant par un nouvel aménagement très légèrement en contrebas (fig. 4, ligne C ; fig. 6, ensemble 7 ; tabl. IV). Il se compose de cinq poteaux (ensemble C, Us 4092, non prélevée, 4086, 4079, 4015 et 4078) et d'une planche horizontale (Us 4087) simplement en appui sur les pièces verticales.

22Vingt ans plus tard, vers 70 apr. J.-C., une nouvelle ligne de pieux liés à des madriers est construite entre le quai et la double structure décrite ci-dessus, ce qui laisse un intervalle d'à peine 3 m entre ces différents aménagements (fig. 4, ligne D ; fig. 6, ensemble 11 ; tabl. V).

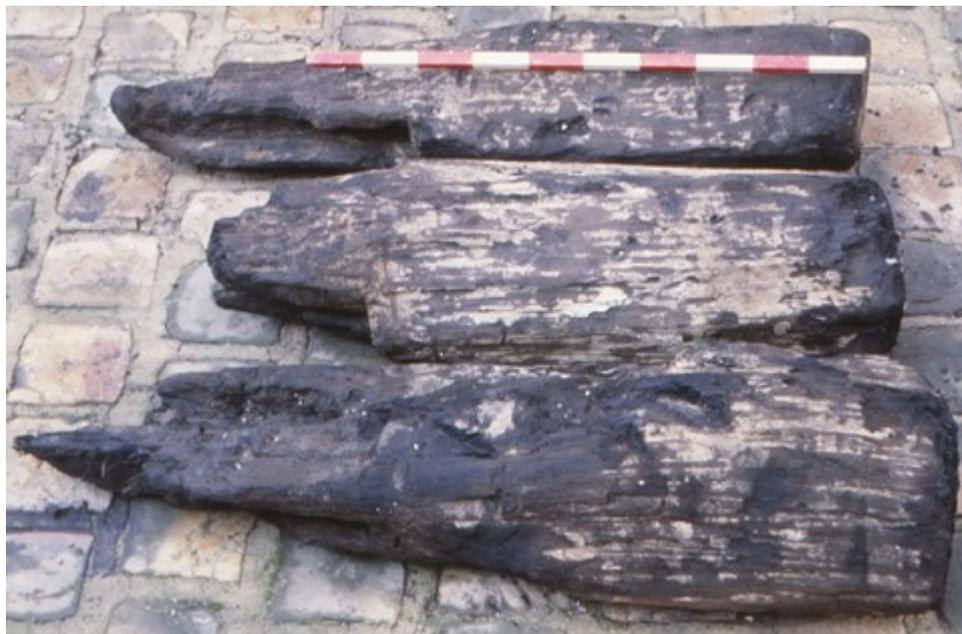
**Fig. 7** – Trois poteaux (Us 4108, 4106, 4109) posés au sol

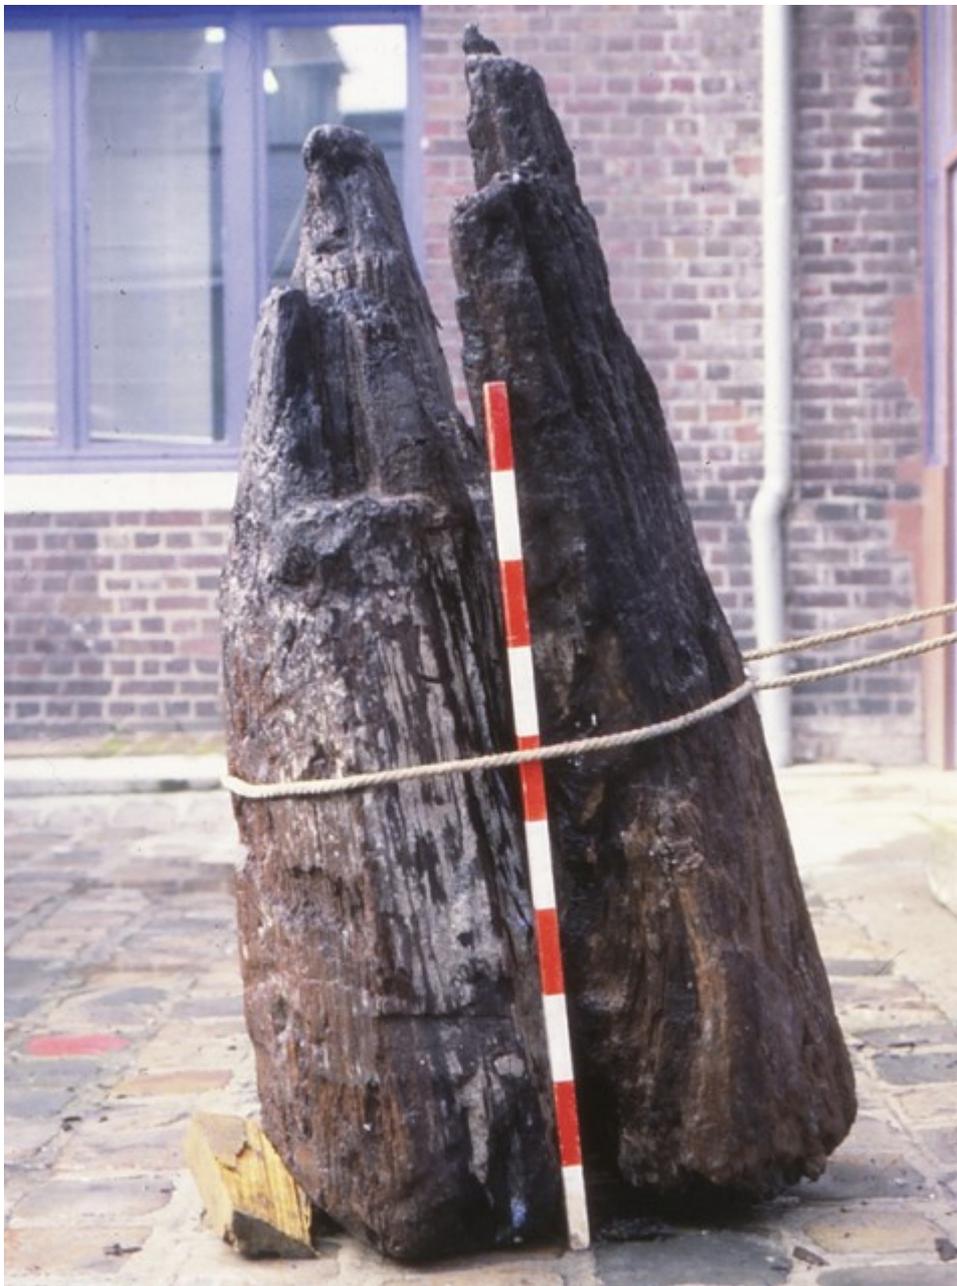
**Fig. 8** – Les trois poteaux (Us 4108, 4106, 4109) assemblés ; ils proviennent d'un même chêne

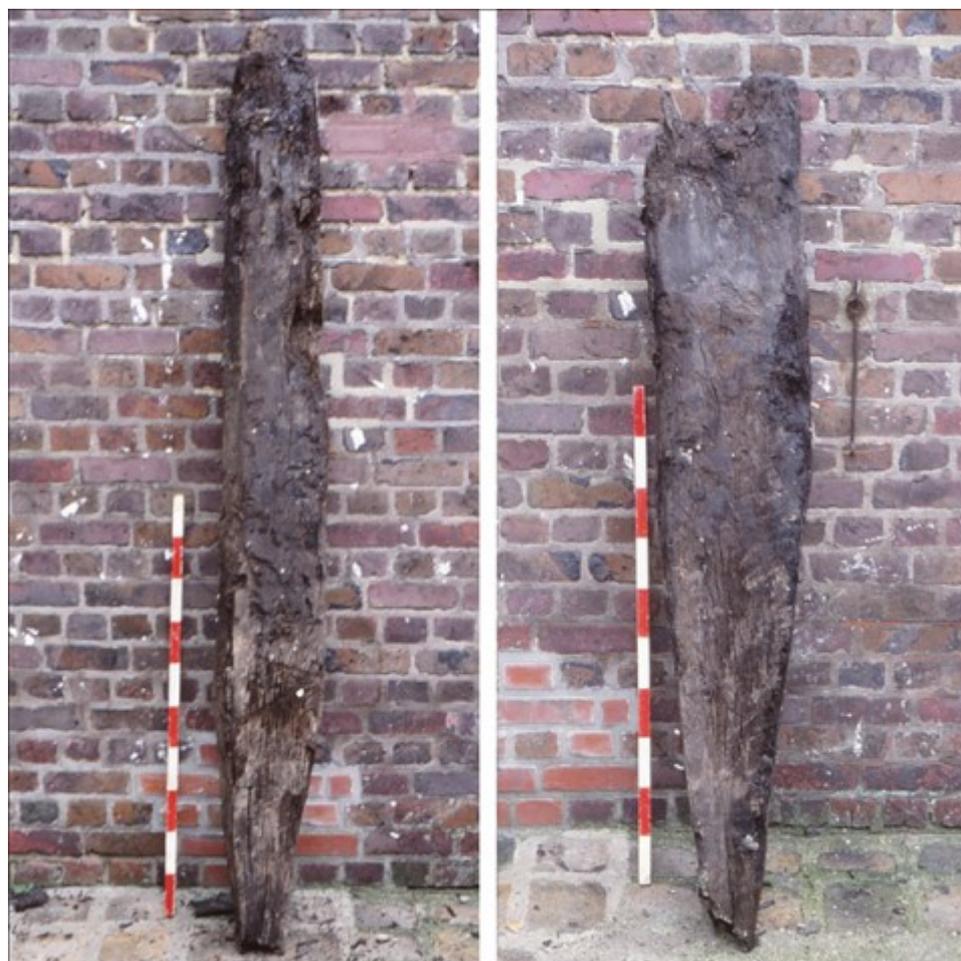
**Fig. 9** – Les pieux 4295 et 4296 appartenant à la partie est du quai

17 Ces pieux présentent des caractères homogènes dans leurs dimensions, leur époinçage en quatre sifflets et leur forte densité due à un taux de croissance rapide (5 cernes/cm). Foncés très profondément dans la grave, ils possèdent une très bonne résistance aux pressions. L'élévation de cette partie du quai est très mal conservée, mais on peut observer que des blocs calcaires de moyen appareil ont été assemblés à la base des pièces de bois pour former un parement solide (fig. 5). Une coupe stratigraphique (fig. 10) dressée à l'extrémité est de la fouille, où par chance des niveaux archéologiques ont été conservés sur environ 2,50 m de haut, montre, en arrière du parement du quai, un apport très compact de blocs calcaires dans une matrice argileuse gris foncé, contenant quelques fragments de tuiles et de charbon de bois (Us 4223). Cette couche est surmontée d'un remblai de construction (Us 4218 : silex, craie, argile cuite, mortier rose, charbon), puis d'une très fine pellicule d'argile grise (Us 4218 bis) qui correspond au niveau d'arasement du quai (ce dernier est également visible sur la partie ouest du quai, Us 4298) (fig. 5). En avant du parement se trouve un massif de blocs calcaires très compact. Tous ces niveaux sont recouverts de plusieurs remblais de craie et de silex (Us 217, 4219 et 4216) qui n'ont pu être datés, faute de mobilier archéologique. Au-dessus, un remblai de démolition (Us 4205) et d'occupation (Us 4206 : cendres, charbon de bois, argile cuite) contenait de la céramique, dont le *terminus* ne semble pas dépasser le troisième quart du i<sup>er</sup> s. (Lecler *et al.* 2003).

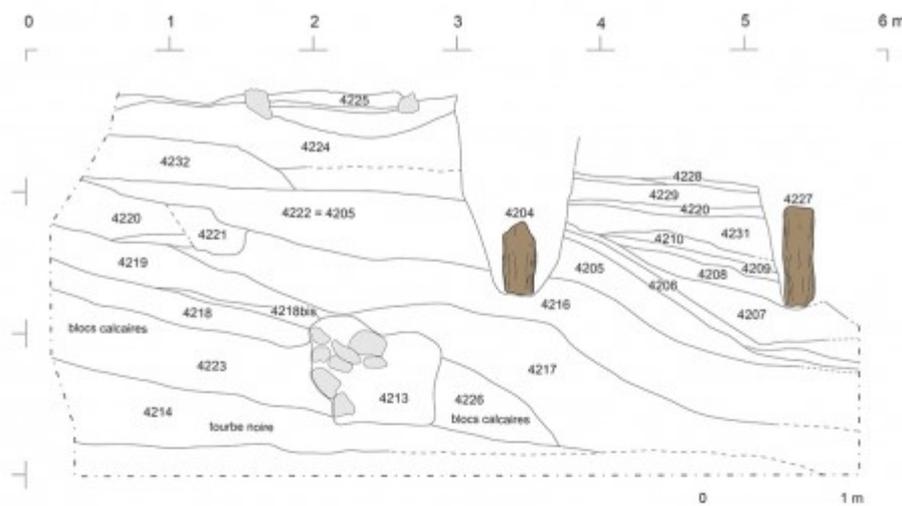
**Fig. 10** – Coupe stratigraphique située le long de la paroi est de la station, en zone A

- 4204 : poteau en chêne (x<sup>e</sup> s.)  
 4205 : remblai de démolition argilo-sableux (tuiles, mortier, craie)  
 4206 : niveau d'occupation, très gras (charbon de bois, cendres, argile cuite)  
 4207 : niveau de démolition hétérogène gris-vert (charbon, brique, craie)  
 4208 : niveau compact d'argile gris vert contenant de la craie  
 4209 : remblai d'occupation hétérogène (argile grise, tuiles, craie, argile cuite jaune orangé, charbon)  
 4210 : silex et gravier présentant une teinte rouille en surface  
 4213 : quai romain  
 4214 : tourbe noire  
 4216 : gros silex et blocs de calcaire dans une matrice argileuse  
 4217 : gros rognons de silex dans une gangue argileuse gris-vert, très compact  
 4218 : débris de construction (mortier rose et jaune, charbon de bois, petits silex, craie, argile cuite)  
 4218 bis : fin niveau d'argile grise  
 4219 : blocs de craie (0,20 m environ), sable et gravier

4220 : niveau hétérogène de terre granuleuse marron et de blocs de craie  
 4221 : terre grasse, noirâtre contenant des nodules d'argile cuite et des fragments de craie  
 4222 : mortier jaune, craie et gravier (= 4205)  
 4223 : niveau très compact composé de blocs de calcaire dans une matrice argileuse gris foncé, quelques fragments de tuiles et de charbon de bois  
 4224 : niveau détritique (terre noire, silex, calcaire)  
 4225 : argile rouge cuite (sole de foyer entourée de deux blocs de calcaire), sur un niveau d'argile jaune  
 4226 : niveau très compact composé de blocs calcaire, gravier et argile grise  
 4227 : poteau en chêne (x<sup>e</sup> s.)  
 4228 : niveau de circulation de couleur ocre (gravier et silex)  
 4229 : terre noire, grasse, contenant du charbon de bois et de l'argile cuite  
 4230 : recharge de niveau de circulation (sable, gravier, craie, silex)  
 4231 : niveau de circulation (silex, gravier) présentant une teinte rouille en surface

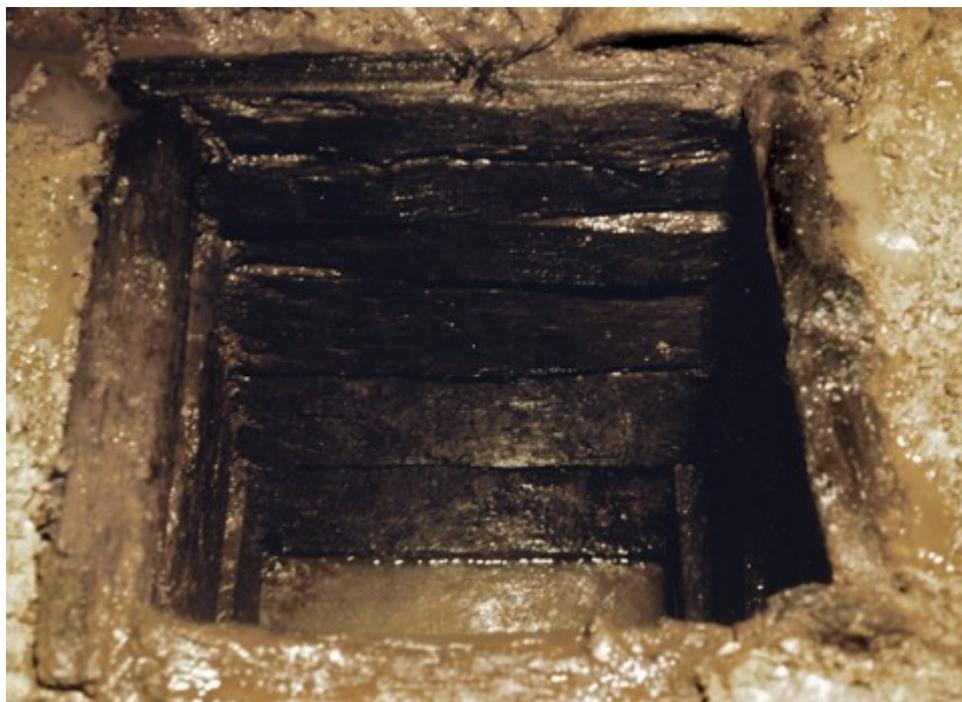
**Fig. 11** – Cuvelage d'un puits augustéen

28 Dans la partie septentrionale de la station Théâtre des Arts, soit à 20 m au nord de la palissade, a été découvert un puits construit durant la même période, comme le confirment la dendrochronologie et l'étude du mobilier céramique (Lecler *et al.* 2003) (fig. 4 et 11). Il a été creusé dans la grave de la terrasse alluviale puis, après la mise en place d'un cuvelage en chêne, l'espace entre la grave et les pièces de bois a été colmaté par de l'argile. La base du puits, seule conservée, est constituée de cinq assises de madriers assemblés à mi-bois, qui délimitent une fosse carrée de 0,80 m de côté. Toute la terre de remplissage (Us 4010), imbibée d'eau, a été prélevée pour être tamisée sur place avec une maille de 1 mm. Les restes organiques étudiés (Matterne 1993) correspondent à des fruits entiers provenant probablement d'arbustes surplombant la margelle du puits (aubépine, cornouiller sanguin, noisetier, prunellier). Une petite quantité de céréales carbonisées témoigne de restes culinaires qui ont été jetés. De même, l'étude entomologique (Bocquillon *et al.* 1995) a révélé la présence de pupes de mouches vivant sur des restes alimentaires frais et de scarabées coprophages provenant d'excréments d'animaux ou de fumier. Quant à l'étude zoologique (Yvinec, Matterne 1993), elle montre que des petits animaux ont été piégés dans le puits (taupes, petits rongeurs, gastéropodes) et qu'on y a déversé des restes alimentaires (huîtres, moules, très nombreux poissons d'eau douce : salmonidés, anguilles, cyprinidés, gardons, tranches, brêmes, bœufs, porcs, ovicaprinés, coquilles d'œufs). Ces études concluent à la présence d'un milieu ouvert (prairies ?), où vivaient des animaux d'élevage, et à proximité d'un habitat. Quelques niveaux d'occupation ont d'ailleurs été observés très partiellement dans cette zone.

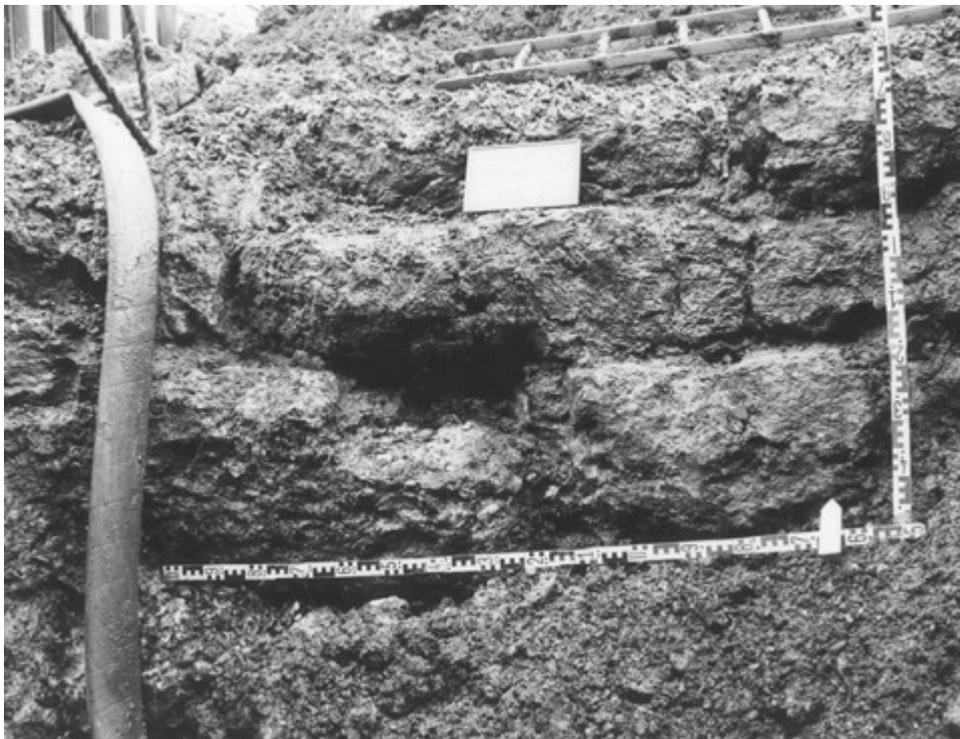
**Fig. 13** – Place de la Haute-Vieille-Tour : mur du quai au sud de la place

30La découverte de la station Théâtre des Arts est à rapprocher d'un autre tronçon de quai mis au jour place de la Haute-Vieille-Tour, en 1979, tous deux se situant à peu près dans le même alignement, par rapport à la Seine. Malheureusement, Dominique et Patrick Halbout n'ont pu qu'observer très brièvement ces vestiges car ils ont été découverts lors du terrassement du parking souterrain, après la fouille de la partie nord de la place (Halbout-Bertin, Halbout 1978-1979). Il s'agit d'un mur, situé juste au niveau de la rupture de pente, qui traversait tout le terrain, d'est en ouest, sur plus de 40 m de long (fig. 12). Il était constitué de pierres en grand appareil, d'environ 0,50 m de large, montées à sec (fig. 13). En arrière, de grosses poutres posées à plat, les unes à côté des autres, reposaient sur des pieux de bois et formaient une sorte de platelage. Il a été attribué à la seconde moitié du i<sup>er</sup> s. C'est tout ce que nous connaissons de cette découverte car ce quai et la zone marécageuse attenante ont été massivement remblayés au début du ii<sup>e</sup> s. Dès lors, une grande *domus* possédant des thermes privés est construite au nord de la place ainsi que, dans le courant du ii<sup>e</sup> s., un vaste bâtiment de plus de 450 m<sup>2</sup> comprenant trois grandes salles au sol en terre battue et aux murs de 0,90 m d'épaisseur. Les maçonneries sont en petit appareil de pierres calcaires alternant avec des assises de briques. Recouvrant en partie le quai en pierre, ces salles ont été interprétées comme des entrepôts, qui se rattacheraient à un autre quai inconnu, construit plus au sud. La très faible distance séparant ces entrepôts de la grande *domus* pourrait laisser supposer que son riche propriétaire ait un lien avec le grand commerce, bien que rien ne l'atteste.
