**FASE 3 - DARSENA SUD**

**RELAZIONE ARCHEOLOGICA**

## INDAGINI PREVENTIVE SUBACQUEE

Cantiere:  
Progetto di risistemazione del  
bacino portuale di Anzio

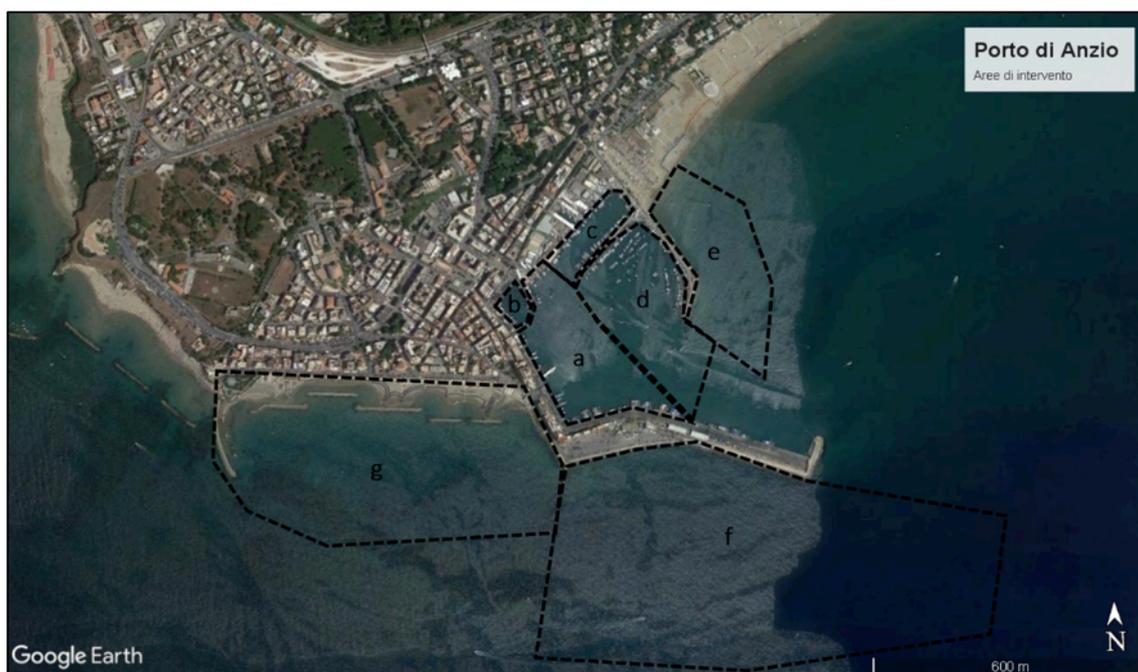
L'area oggetto del presente intervento d'indagine archeologica subacquea corrisponde all'attuale bacino portuale di Anzio, in concessione alla società Marina di Capo d'Anzio S.p.A. (Figura 1). Nel dettaglio, l'area comprende: parte della darsena principale (**a**), la darsenetta interna al porto attualmente adibita al ricovero di pescherecci (**b**), la zona degli ormeggi per diportisti e dei cantieri nautici compresa tra la riva ed il Molo Pamphili (**c**), lo specchio acqueo ubicato alle spalle della diga di sottoflutto (**d**). A questo settore interno si aggiungono le aree poste a nord/est della diga di sottoflutto (**e**) ed a sud della diga di sopraflutto (**f**). A completamento dell'indagine, data la possibilità di realizzare un rilievo strumentale, è stata interessata anche la zona antistante alle cosiddette "Grotte di Nerone" (**g**), esterna alla concessione, ma adiacente alle aree su cui si intende intervenire e ad un sito di sicuro di interesse archeologico<sup>1</sup>.

Figura 1. Individuazione delle aree di intervento

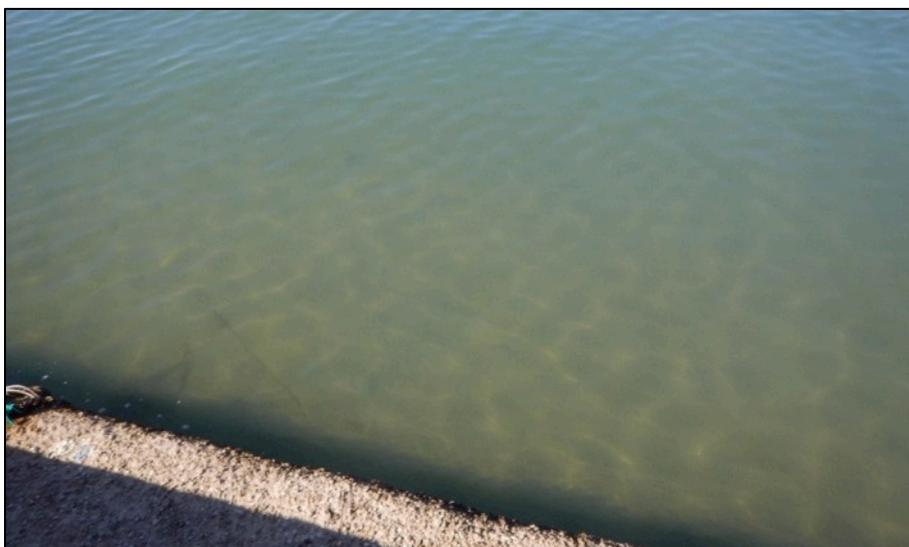
Per quanto attiene invece alle batimetrie, le aree indagate variano da un minimo di 0.80 metri fino a circa 7 metri di profondità nella parte centrale della darsena (Figura 1 area *a*). Il fondo fangoso e molto volatile determina un basso grado di visibilità in immersione (Figura 4), anche a causa della costante presenza di mezzi nautici e delle correnti che smuovono continuamente il sedimento.

Figura 4. Visibilità scarsa in basso fondale nell'area d

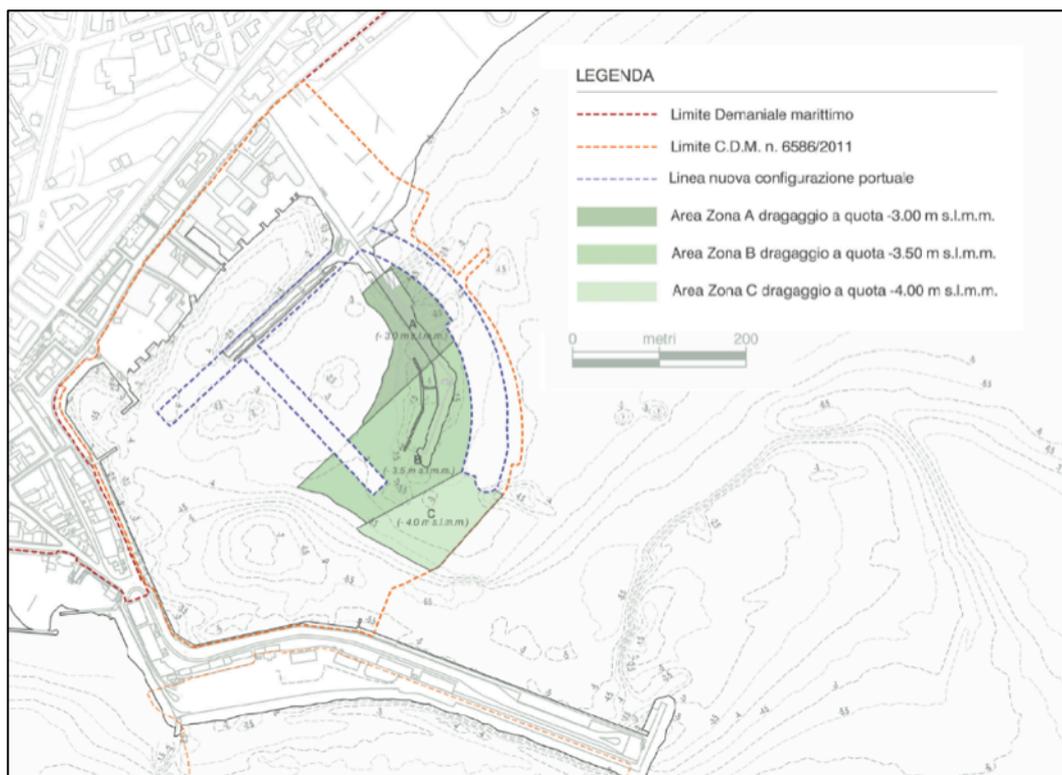
In questa prima fase, le operazioni a progetto prevedono la risistemazione delle aree poste alle spalle della diga di sottoflutto attraverso la rimodulazione dei pontili interni, il prolungamento dell'attuale molo che chiude l'area *c* in prossimità dei cantieri nautici, la creazione di un nuovo pontile ad andamento nord-ovest/sud-est perpendicolare al molo esistente, l'ampliamento della diga di sottoflutto in direzione est con un suo parziale riassetto topografico, il dragaggio del

fondo in corrispondenza ed alle spalle dell'attuale diga di sottoflutto, fino al raggiungimento delle quote di -3.00 m, -3.50 m e -4.00 m s.l.m.m. (Figura 5).

Figura 5. Gli interventi previsti nella prima fase del progetto (cartografia fornita da committenza)

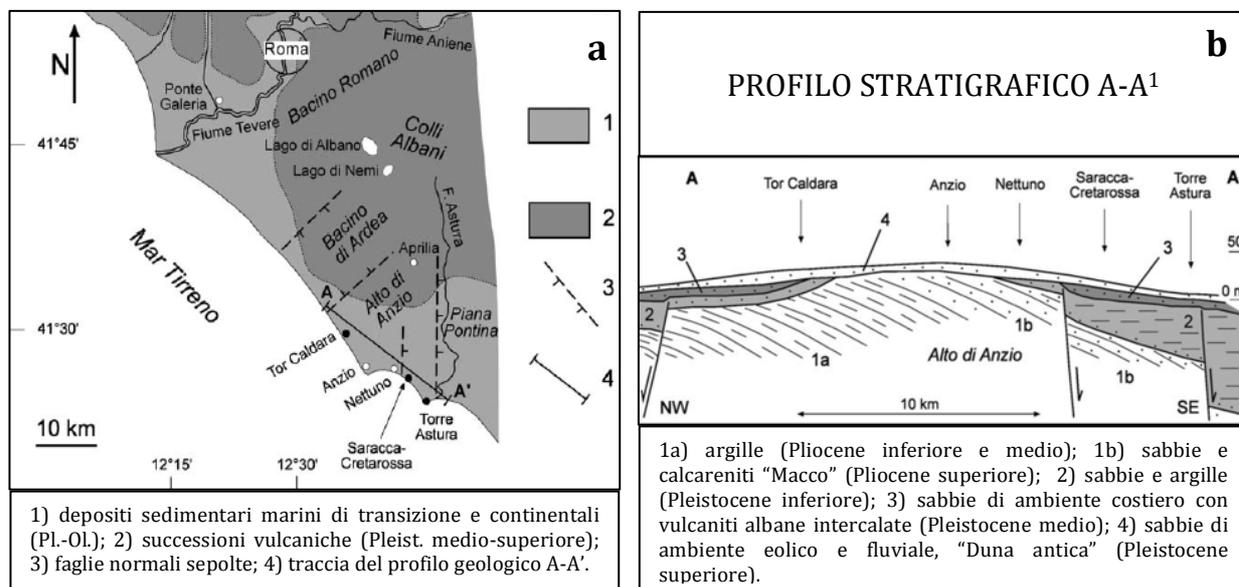
Dal punto di vista geologico-stratigrafico, nell'area si distinguono tre sequenze deposizionali. La sequenza più antica, di età pliocenica, è costituita da argille marine passanti gradualmente nel livello superiore a sabbie e a calcareniti note localmente come "Macco". La sequenza intermedia è formata da depositi sabbiosi-siltosi del Pleistocene Inferiore, mentre la sequenza superiore è

rappresentata da un complesso di sedimenti costieri, di apporti fluvio-deltizi ed eolici, riferibili al Pleistocene Medio e Superiore (Figura 6b). Questa stratigrafia rispecchia l'alternarsi di fasi di sedimentazione e di erosione che, durante tutto il Pleistocene, ha causato importanti cambiamenti batimetrici e paleo-ambientali, anche in conseguenza dell'interazione tra le oscillazioni glacioeustatiche del livello marino e la mobilità tettonica dell'area.

Figura 6. a) Schema geologico semplificato; b) Sezione stratigrafica (riel. da Mancini et al., 2008, fig. 1)

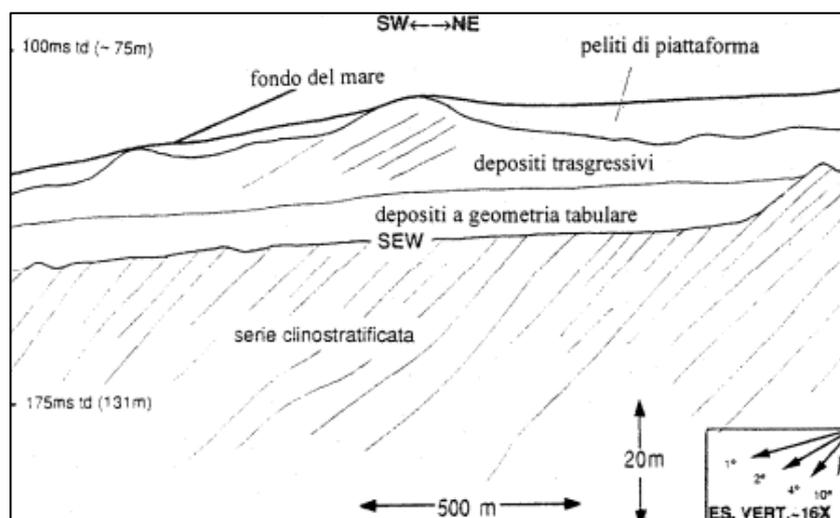
Per quanto concerne il fondo marino, invece, lo specchio di mare su cui insiste in porto di Anzio è caratterizzato da una coltre di sedimenti superficiali a tessitura sottile e sedimentazione per decantazione, attribuibili all'attuale sedimentazione pelitica di piattaforma o deltizia. I meccanismi di deposizione di questi sedimenti pelitici, infatti, appaiono simili a quelli riscontrabili in corrispondenza della conoide sommersa del delta del Tevere, che si estende ben oltre i limiti della piana costiera e di cui l'area di Anzio può considerarsi la propaggine più meridionale. La base di questa unità di superficie è rappresentata dal tetto dei depositi trasgressivi verso terra e dalla superficie di erosione wurmiana verso il largo (Figura 7)<sup>3</sup>.

Figura 7. Stratigrafia del deposito marino al traverso di Capo d'Anzio (da AA.VV., 1999, fig. 23)

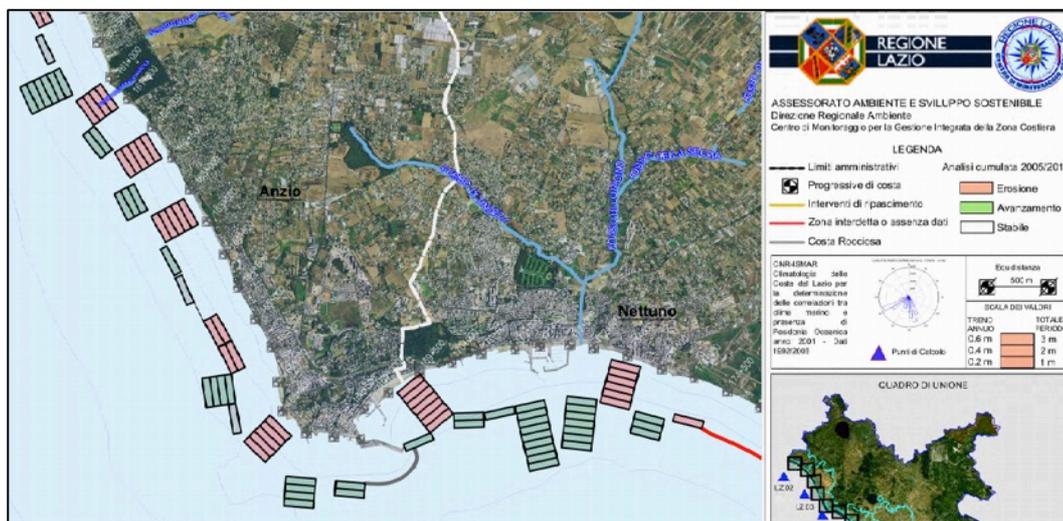
Figura 8. Estratto da *Atlante della Dinamica Costiera Laziale* (da AA.VV., 2013, tav. 4)

Per quanto concerne l'andamento della linea di costa, gli studi condotti<sup>4</sup> evidenziano fenomeni di avanzamento in corrispondenza dell'avamposto e del porto neroniano, dovuti a processi di accumulo, e fenomeni erosivi ad est e a ovest del Capo d'Anzio (Figura 8).

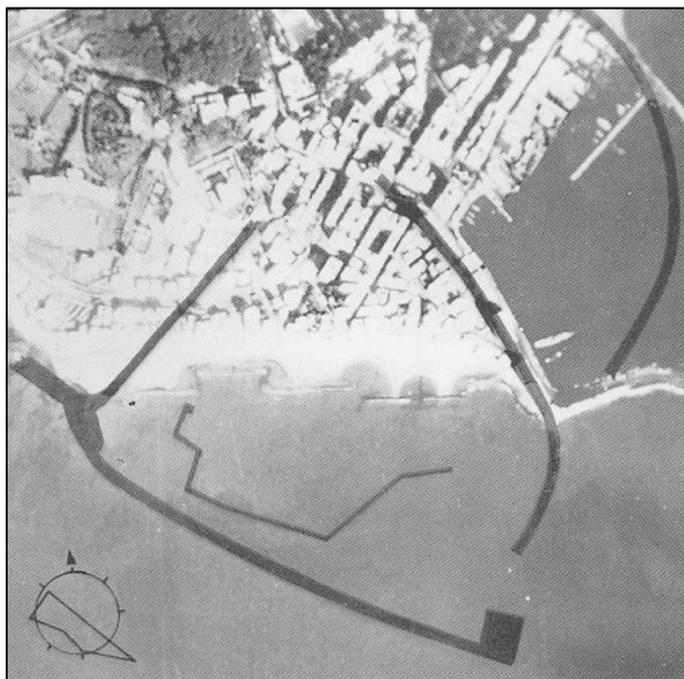
Figura 12. Ipotesi ricostruttiva della topografia del porto neroniano (da Felici, 2001, fig. 20)

Studi topografici condotti da E. Felici<sup>5</sup>, negli ultimi decenni del secolo scorso, hanno permesso di ipotizzare la pianta originaria del porto neroniano, che doveva essere piuttosto articolata ed estendersi dall'attuale molo semisommerso, posto in prossimità delle cosiddette "Grotte di Nerone", fino alla diga di sottoflutto. Le ricerche subacquee e l'analisi delle tecniche costruttive effettuate sui resti dei moli, infatti, hanno verificato quali elementi potevano essere ascritti con certezza all'età romana e hanno chiarito alcuni dubbi, come ad esempio sull'imboccatura del porto, che secondo alcuni studiosi doveva essere doppia (Figura 9), mentre secondo altri era una sola (Figura 10), dimostrando che il porto doveva in origine comprendere non un solo bacino (Figura 11), come ritenuto per lungo tempo, bensì due darsene contigue (Figura 12). Delle due darsene, quella orientale, più piccola, venne poi occupata dal porto pontificio.

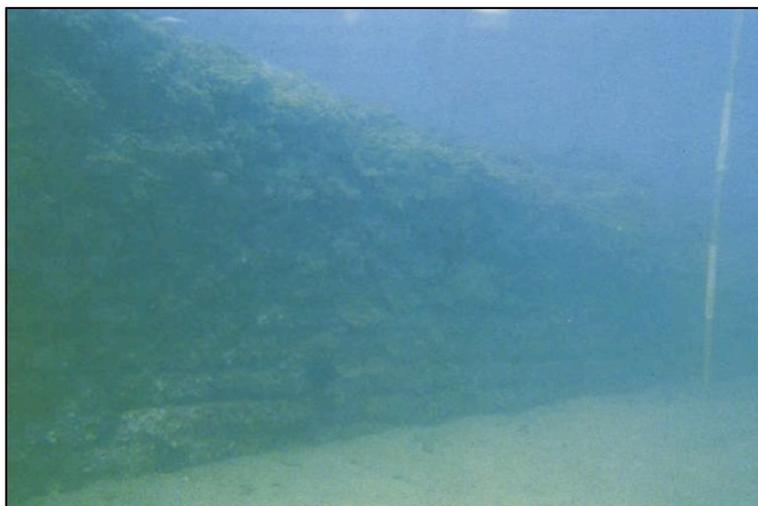
Di questo primo grande impianto facevano parte innanzitutto i moli, realizzati in *opus cementicium* gettato in casseforme lignee fino al livello del mare e completati nelle parti aeree con paramenti in laterizio, di cui restano alcuni crolli adagiati sul fondo (Figura 10).

Figura 13. Paramento in laterizio di un alzata del molo crollato (da Felici, 1993, fig. 4)

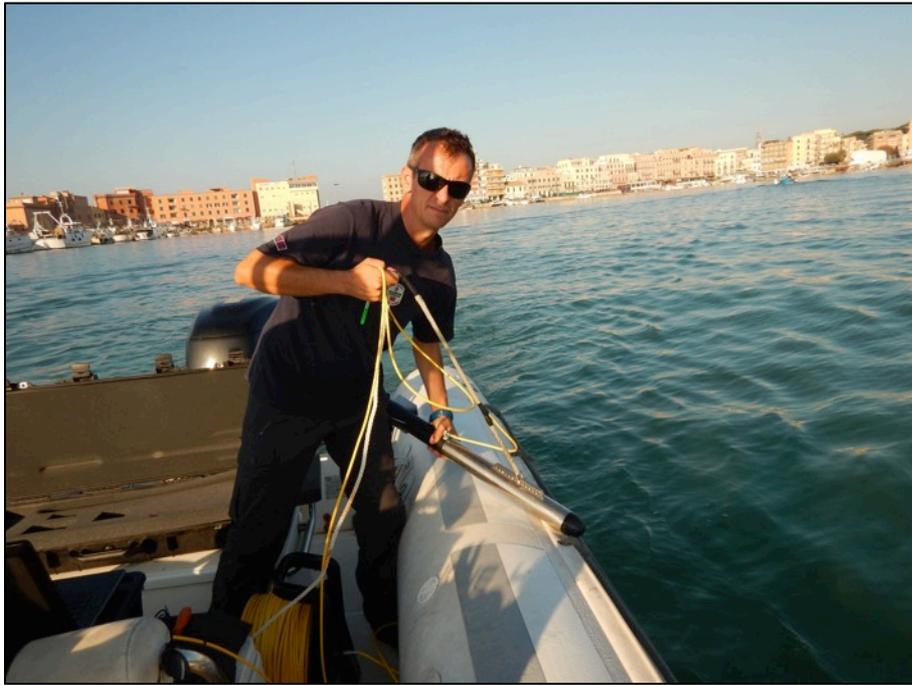
In considerazione degli obiettivi dell'intervento e della natura e delle condizioni dell'area interessata dai lavori, a partire dal giorno 3 ottobre 2017 si è provveduto a realizzare un'indagine del tetto topografico dello strato di fondo mediante l'utilizzo di un sistema sonar a scansione laterale (SSS) *Deep Eye Sonar System DE340*<sup>®</sup> (Figura 16).

Figura 16. Inizio delle operazioni con Side Scan Sonar

Tale sistema, che opera ad alta frequenza, consente di ottenere in tempo reale una mappatura del tetto topografico dello strato di fondo con evidenziazione delle eventuali asperità e con la possibilità, pertanto, di riconoscere eventuali targets adagiati, semi-sepolto o solo parzialmente affioranti dal sedimento superficiale.

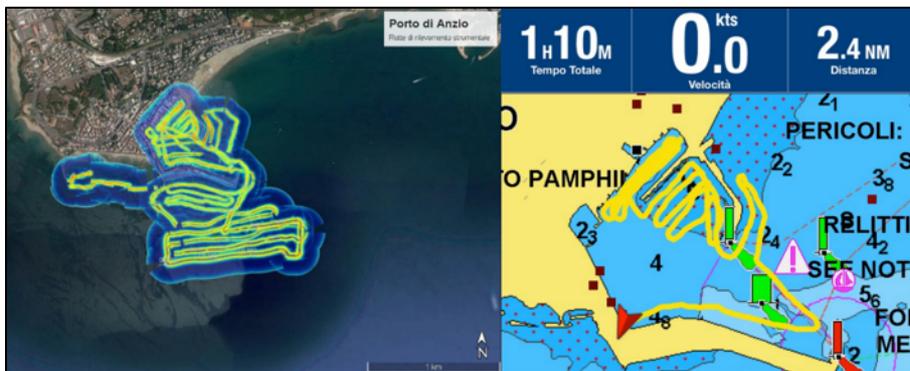
Figura 17. Interfaccia grafiche per il posizionamento delle rotte tracciate con il rilievo strumentale

Le rotte di navigazione sono state tracciate con un GPS computerizzato Garmin, con correzione mediante altri due sistemi di rilevamento della posizione in tempo reale e con una doppia interfaccia a sistema *GoogleEarth* e *Navionics Maps* (Figura 17).

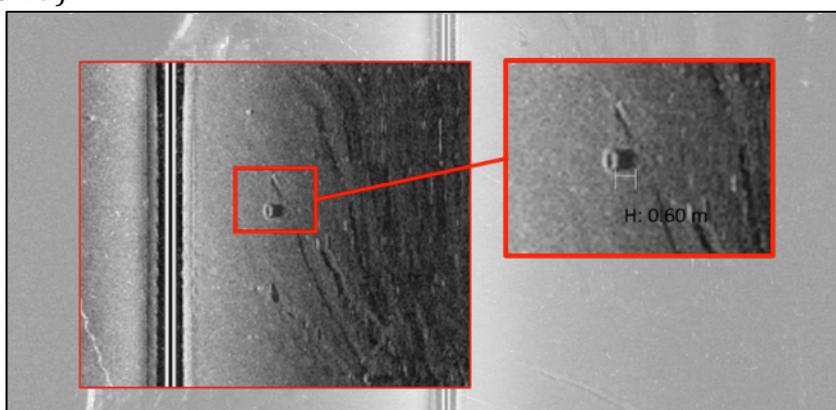
Il settaggio dello strumento ha consentito di registrare dati utili all'individuazione di elementi di dimensioni minime pari a 0.50 m, emergenti dal tetto topografico di fondo anche per pochi centimetri (Figura 19).

Figura 19. Esempio di misurazione dell'elevazione dal fondo di un target individuato

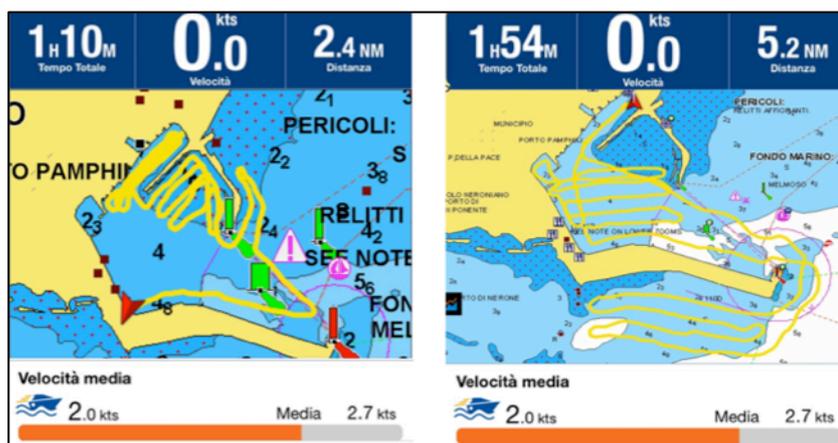
Nel corso della giornata del 3 ottobre 2017 sono state realizzate in totale 44 rotte (Figura 20 e Allegato 2 - Scheda 1), a copertura delle aree interne al bacino portuale identificate come **a**, **b**, **c** e **d** e delle aree poste all'esterno delle dighe di sottoflutto e di sopraflutto, corrispondenti rispettivamente all'area **e** ed all'area **f**.

Figura 20. Rotte di rilevamento nella giornata del 03/10/2017

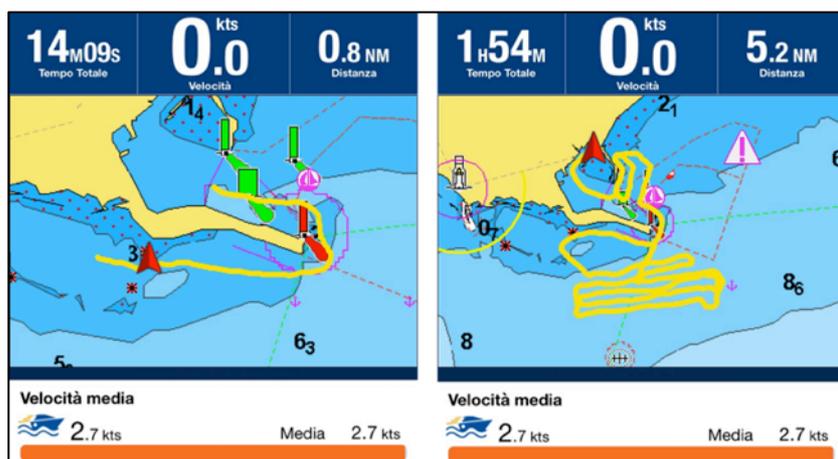
Dopo aver verificato l'effettiva copertura di tutte le aree poste all'interno dello specchio acqueo del porto, nel corso della giornata del 4 ottobre 2017 sono state realizzate altre 15 rotte (Figura 21 e Allegato 2 - Scheda 2), al fine di completare l'indagine nell'area *f*, esterna alla diga di sopraflutto.

Figura 21. Rotte di rilevamento nella giornata del 04/10/2017

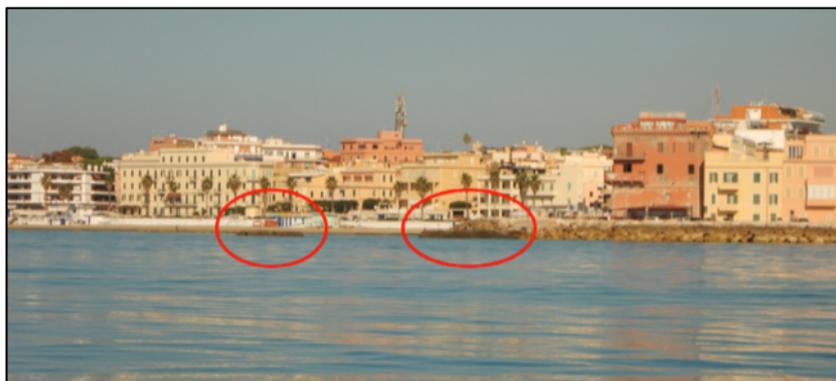
Nel corso delle due giornate, a completamento delle indagini, il rilievo SSS è stato esteso anche all'area prossima alle cosiddette "Grotte di Nerone", identificata come area *g*, così da verificare strumentalmente l'andamento in ambiente sommerso degli elementi relitti dei moli di età romana ed in particolare di quello orientale, più prossimo all'area di progetto, di cui restano, come si è detto, due porzioni tuttora affioranti e riconoscibili sotto forma di scogli, identificati nelle carte nautiche con il nome "Sconcioglio" (Figura 22).

Figura 22. Resti del molo neroniano orientale affioranti in mezzo al mare

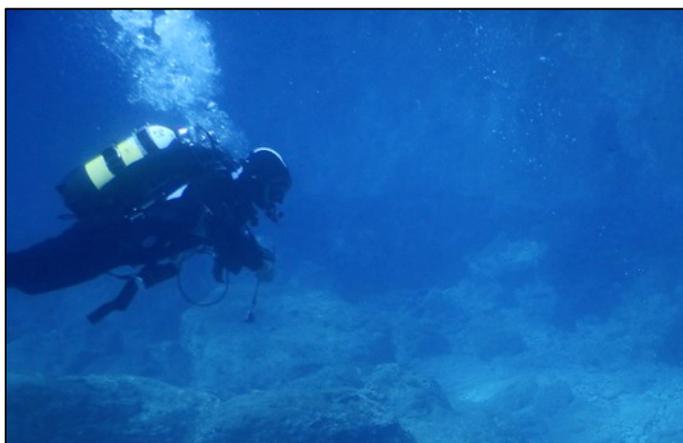
Soltanto nella zona *g*, in corrispondenza dei resti del molo di età neroniana, le immersioni sono state realizzate già nella giornata del 3 ottobre 2017, al fine di documentare l'attuale stato di conservazione dei resti romani (Figura 23).

Figura 23. Ispezione dei resti del molo neroniano in immersione

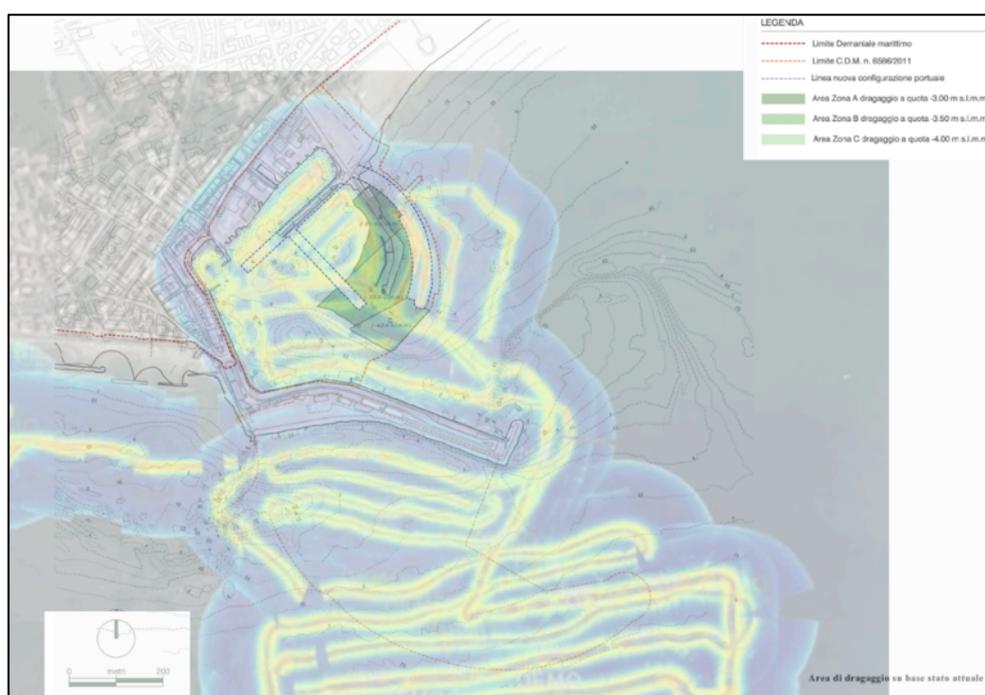
Per quanto concerne la parte interna del bacino portuale, corrispondente alle aree identificate con le lettere *a*, *b*, *c* e *d*, la sovrapposizione delle rotte di rilevamento con la cartografia di progetto fornita dalla committenza permette di affermare che le operazioni hanno permesso di esaminare tutti gli specchi acquei interessati dalle lavorazioni previste (Figura 24).

Figura 24. Verifica della copertura con il rilievo strumentale delle aree *a*, *b*, *c* e *d*

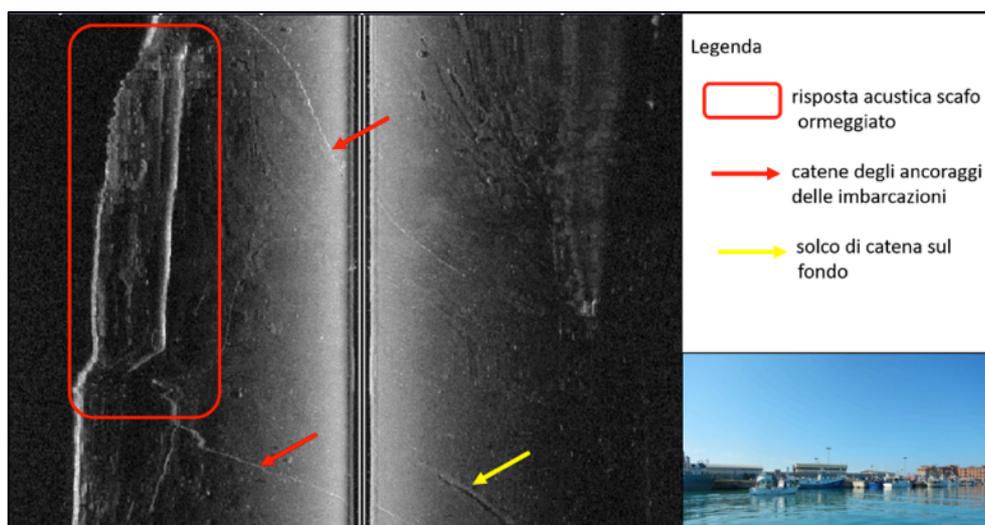
I sonogrammi, infatti, hanno permesso di evidenziare la presenza di diversi corpi morti connessi con catenarie, funzionali all'ormeggio delle imbarcazioni, e di segni lasciati sul fondo dagli ancoraggi di natanti di grandi dimensioni, soprattutto nei pressi della banchina ubicata lungo la diga di sopraflutto (Figura 25).

Figura 25. Area *a*: identificazione acustica dei sistemi di ormeggio e dei segni lasciati sul fondo dagli ancoraggi

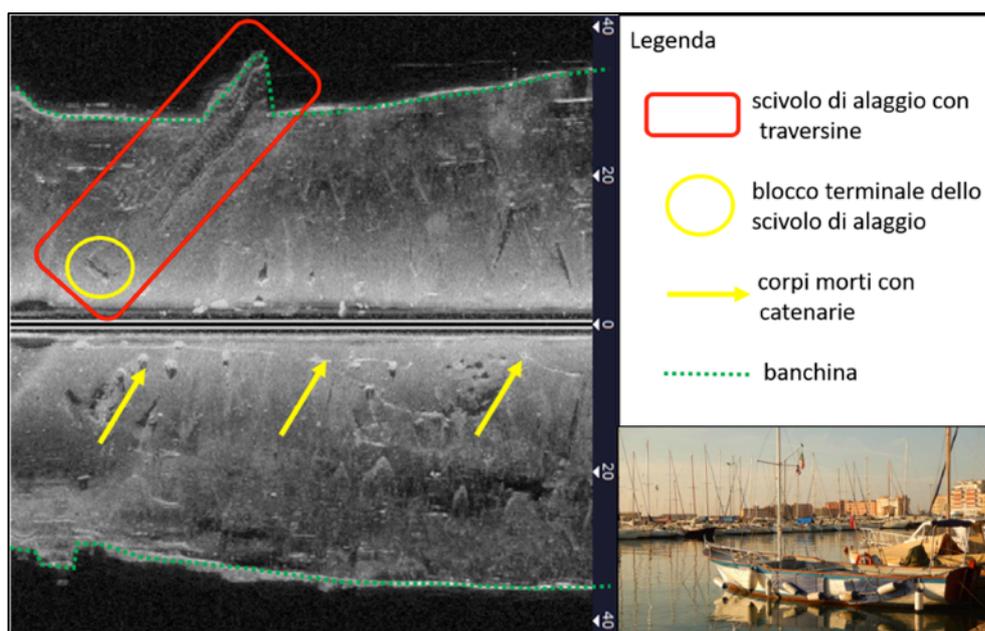
Nell'area *c*, è stato possibile raggiungere con l'indagine gli scivoli di alaggio posizionati lungo la banchina nord, in corrispondenza dei cantieri nautici, e verificarne il parziale insabbiamento (Figura 26).

Figura 26. Area *c*: identificazione acustica dello scivolo di alaggio e dei sistemi di ancoraggio

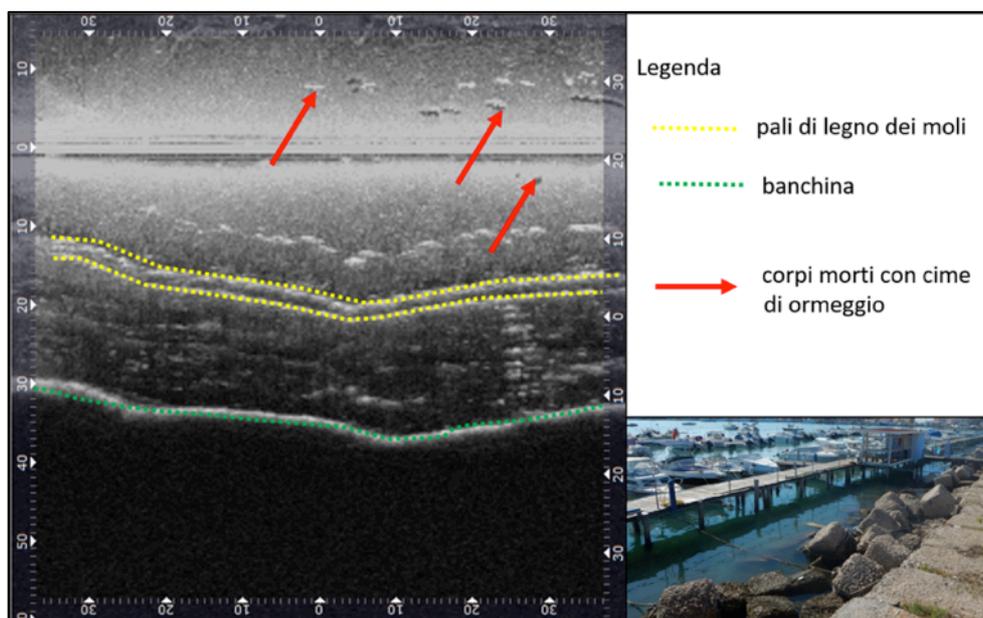
Nell'area *d*, la presenza dei reticoli di pali di fondazione dei moli in legno non ha compromesso il rilevamento del fondo, dal momento che l'indagine acustica è riuscita a tracciarne l'andamento e ad esaminare i tratti di superficie di fondo tra le palizzate (Figura 27).

Figura 27. Area *d*: identificazione acustica dei pali dei moli lignei e dei sistemi di ancoraggio

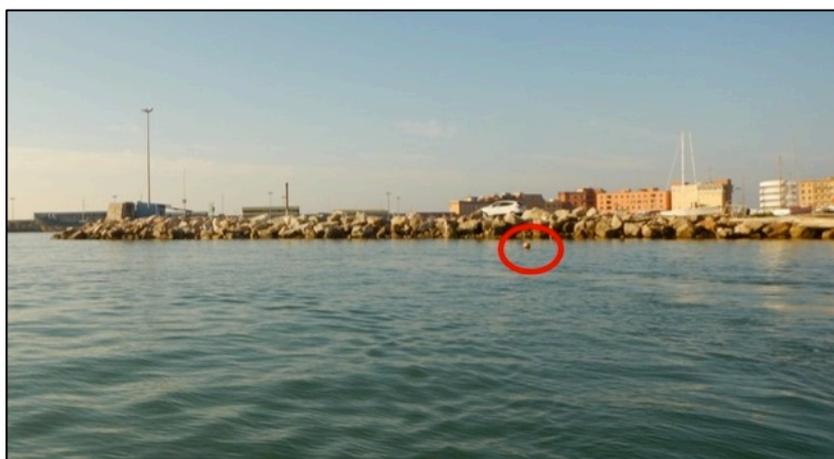
Figura 28. Boa segnaletica nell'area *e* (cerchio rosso)

Per quanto attiene allo specchio acqueo identificato con la lettera *e*, le operazioni mediante SSS hanno permesso di verificare l'assenza di elementi semi sepolti o affioranti dalla superficie del deposito sedimentario marino. Le uniche anomalie individuabili nell'andamento planare del tetto topografico dello strato di fondo, infatti, coincidono con i piccoli corpi morti utilizzati per posizionare le boe segnaletiche (Figura 28) in corrispondenza delle corsie di lancio delle imbarcazioni di un vicino rimessaggio.

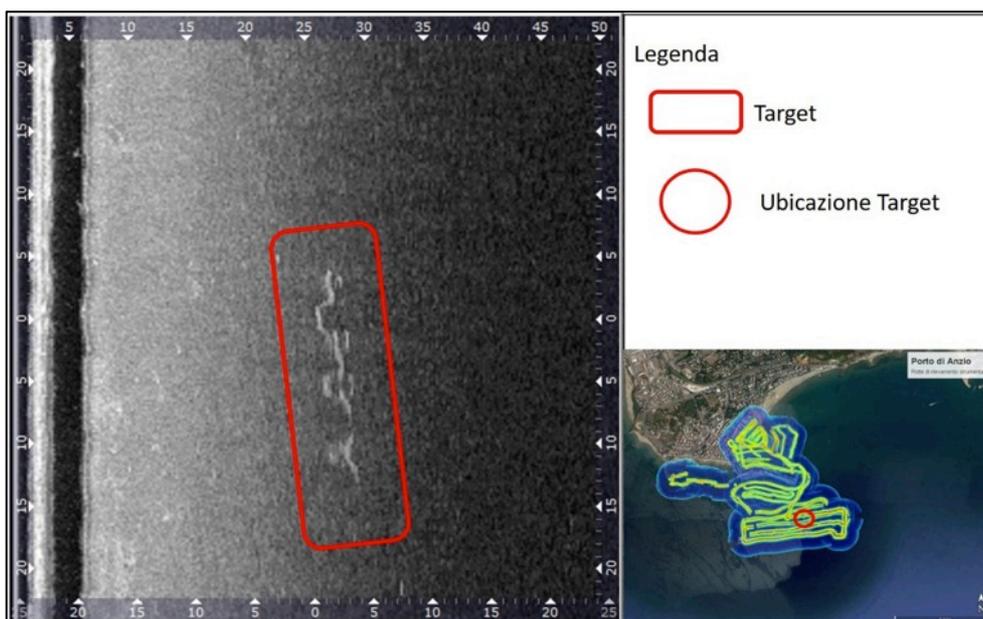
Nel primo caso (Figura 29), l'anomalia acustica, ubicata ad una profondità di circa 7 m, ha uno sviluppo di circa 8 m in direzione est-ovest. Sebbene la proiezione dell'ombra permetta di identificarla come anomalia soffolta piuttosto che come elemento emergente dal fondo, data la vicinanza al settore del porto neroniano ed in considerazione della particolarità della forma, che sembra richiamare una serie di blocchi in allineamento, si è deciso di inserirla tra i targets da sottoporre ad indagine visiva in immersione.

Figura 29. Area *f*: identificazione acustica del target 1

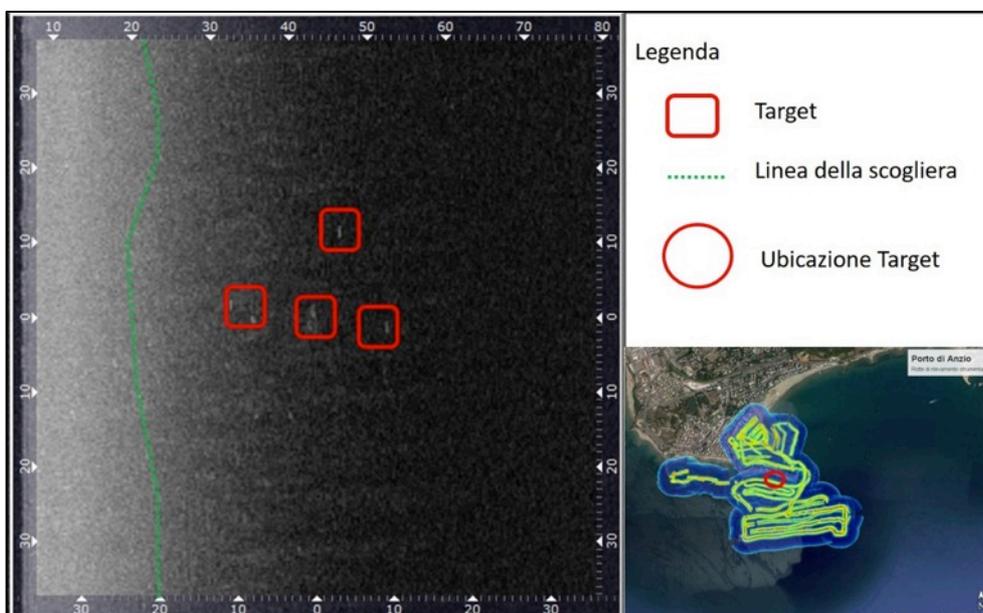
Figura 30. Area *f*: identificazione acustica del target 2

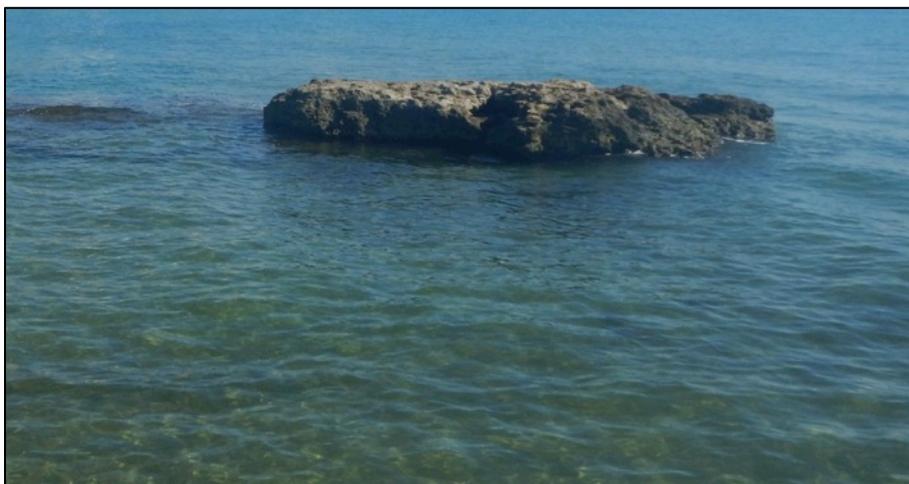
In particolare, è stato possibile eseguire il rilevamento acustico SSS in corrispondenza dei resti affioranti e sommersi del molo orientale del porto neroniano, oggi noti come "Sconcioglio" (Figura 31), al fine di fornirne un'ubicazione precisa, funzionale all'eventuale progettazione delle opere da realizzarsi, nell'ultima fase di edificazione del progetto di rinnovamento del porto, a breve distanza da questa zona.

Figura 31. Elementi del molo romano orientale affioranti s.l.m.m.

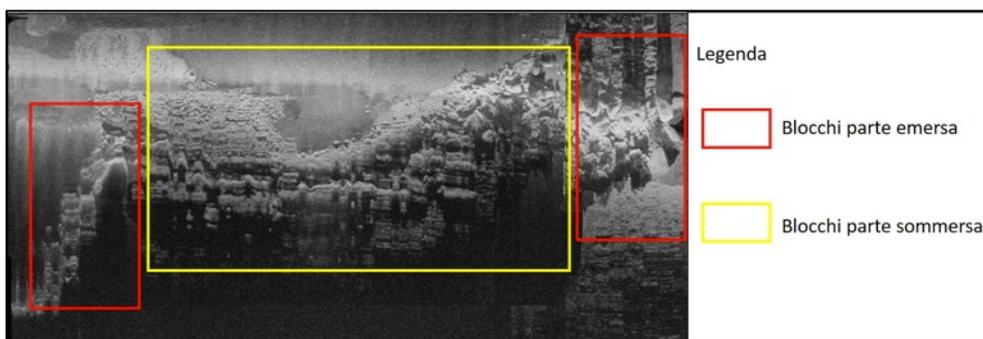
L'esame dell'indagine acustica (Figura 32) ha consentito di verificare come i blocchi sommersi di conglomerato tuttora visibili si presentino in alcuni casi parzialmente fratturati in antico, sebbene la dispersione sul fondo non sia tale da rendere illeggibile l'andamento originario.

Figura 32. Sonogramma dell'area del porto neroniano

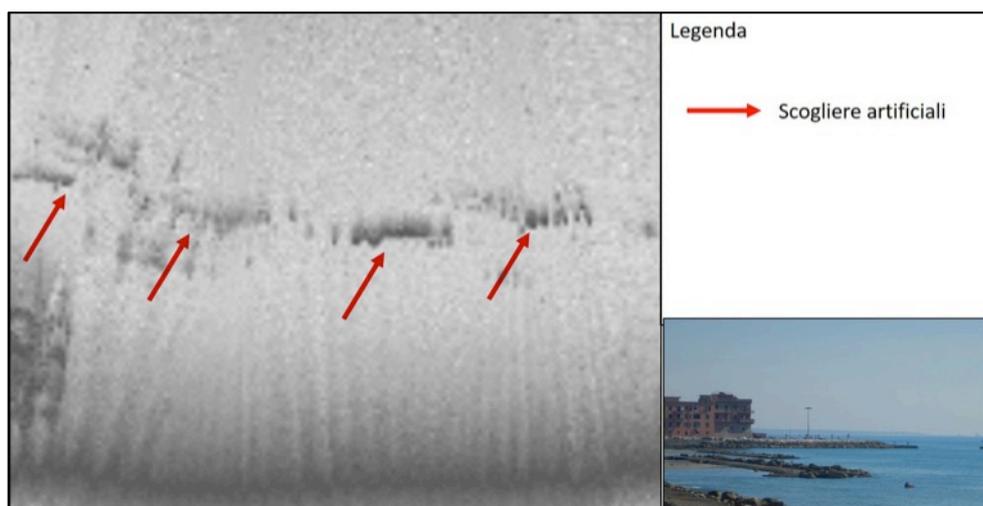
del sedimento sia nell'andamento, e privo di elementi affioranti di possibile interesse storico-archeologico, almeno nei limiti delle dimensioni rilevabili mediante SSS.

Figura 33. Sonogramma dello specchio acqueo del bacino occidentale del porto neroniano

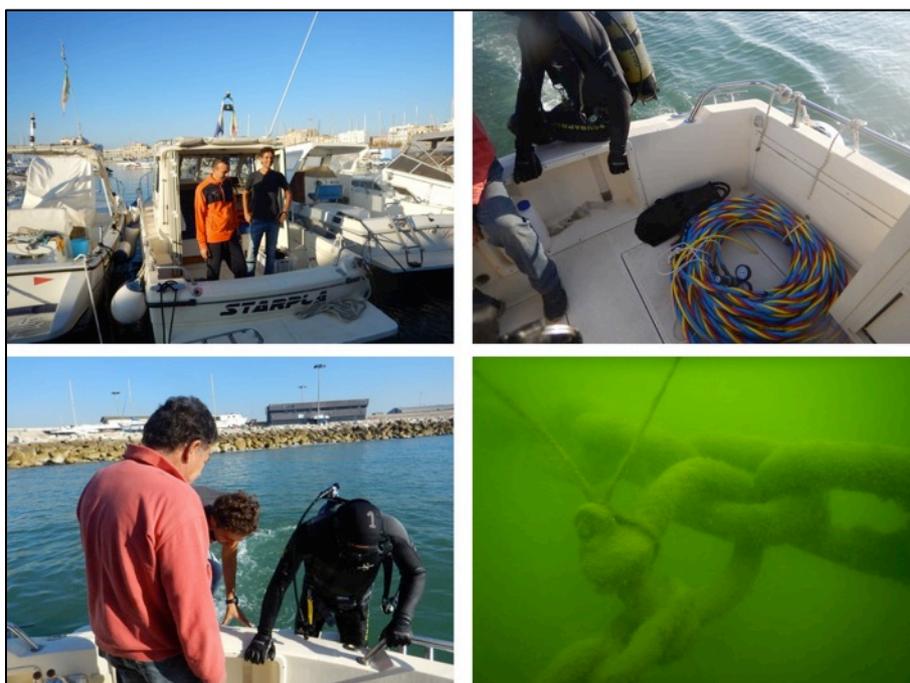
Figura 34. I mezzi, il personale e la visibilità in occasione delle operazioni in immersione

Le immersioni sono state condotte secondo i criteri prescritti dalla normativa della Capitaneria di Porto di Anzio (Ordinanza n. 25/2010), utilizzando quindi un sistema di comunicazione e di fornitura d'aria dalla superficie, a bordo di un'imbarcazione "Intermare 25" (lft 8,50 m) (Figura 34).

Nonostante la visibilità subacquea limitata, soprattutto all'interno del bacino portuale, ma anche nelle aree esterne, a causa della natura estremamente volatile del sedimento superficiale di fondo e del moto generato dal traffico di natanti, in tutti i casi è stato possibile finalizzare le verifiche, ottenendo le informazioni necessarie per un'interpretazione certa dei targets.

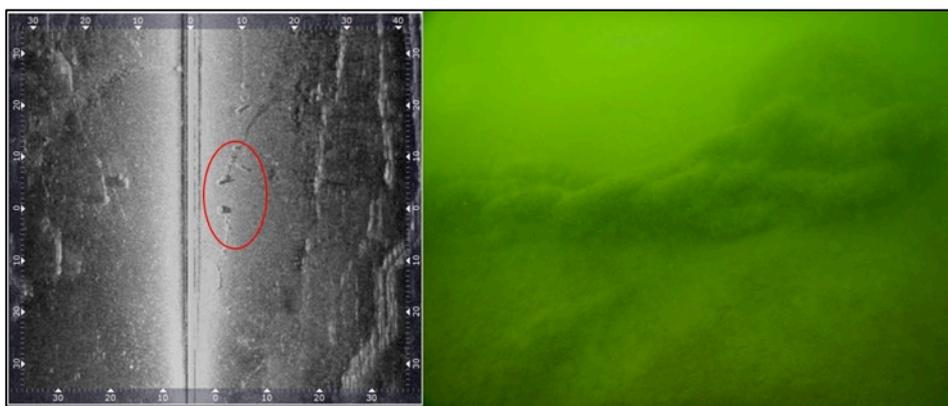
Il primo target (*Target 1*) ispezionato corrisponde alle coordinate  $41^{\circ}26.802'N/012^{\circ}37.945'E$ . Si tratta di due rifiuti di età moderna, pertinenti al corpo morto semi-affiorante di un vecchio gavitello/boa di ormeggio (Figura 36).

Figura 36. Sonogramma e immagine del *Target 1*

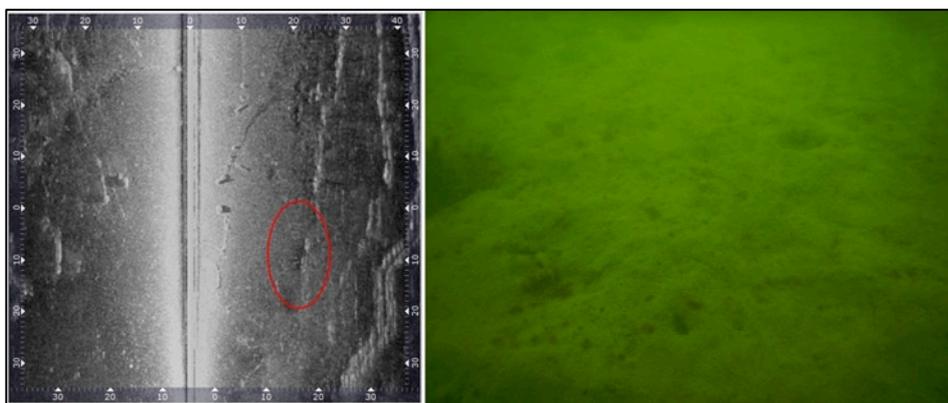
Figura 37. Sonogramma e immagine del *Target 2*

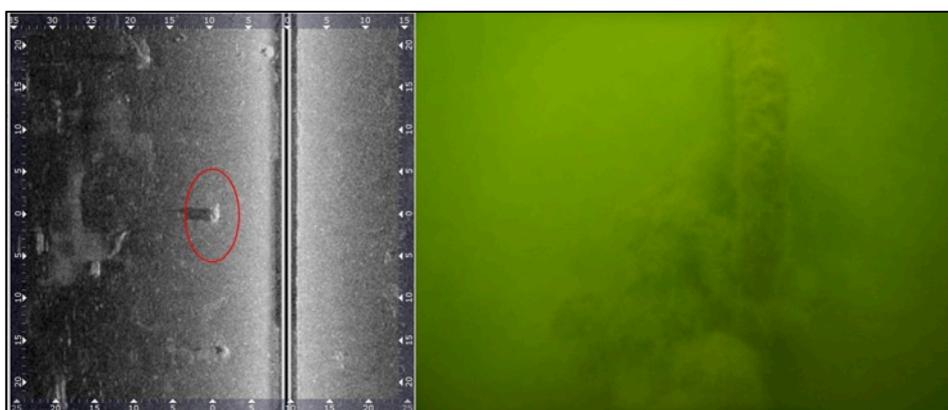
Figura 38. Sonogramma e immagine del *Target 3*

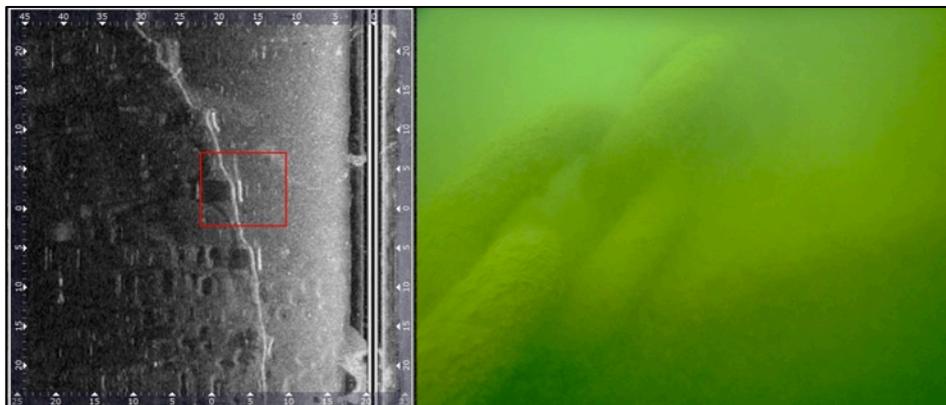
Figura 39. Esempio di confronto tra sonogramma e verifica visiva: catenaria in connessione con il corpo morto

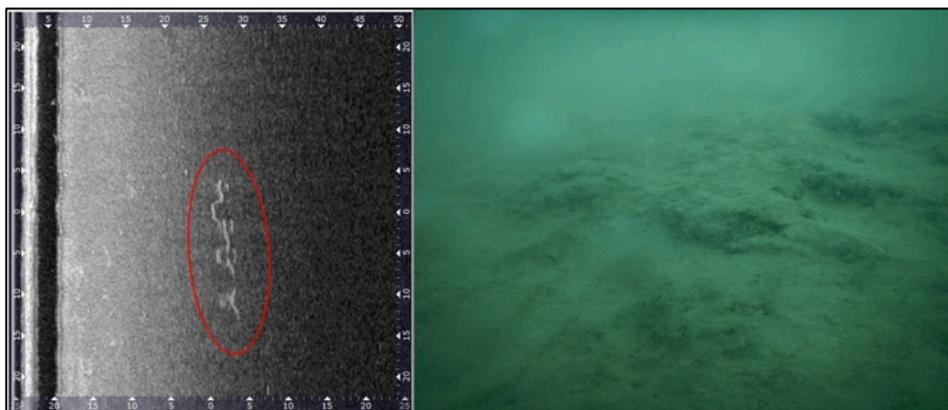
Figura 41. Sonogramma e immagine del *Target 4*

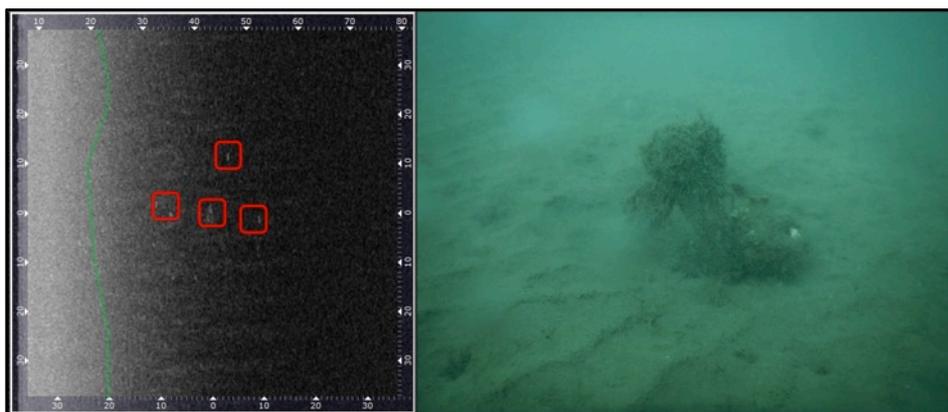
Figura 42. Sonogramma e un'immagine del *Target 5* con il galleggiante

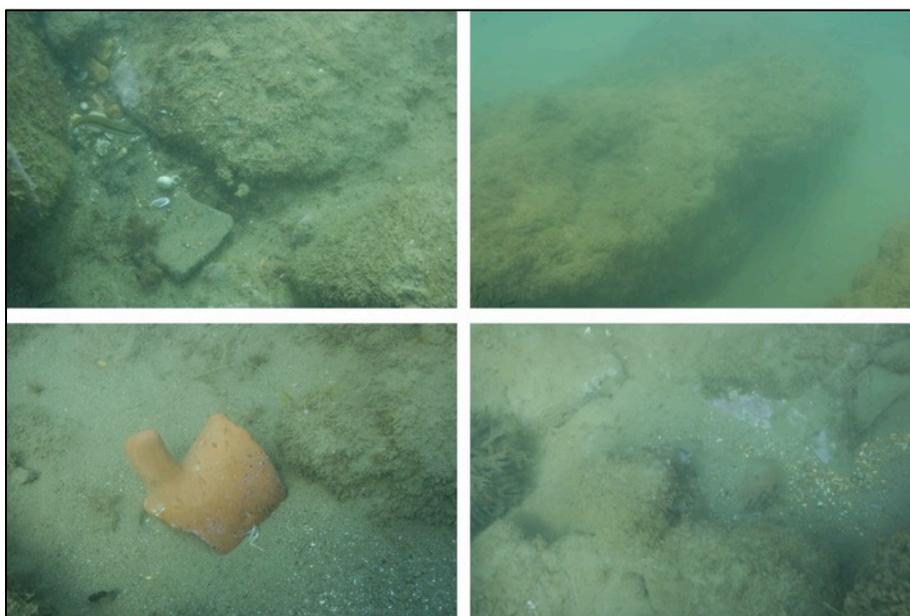
Figura 43. Blocchi e reperti sparsi individuati nel corso delle immersioni in corrispondenza del molo orientale neroniano

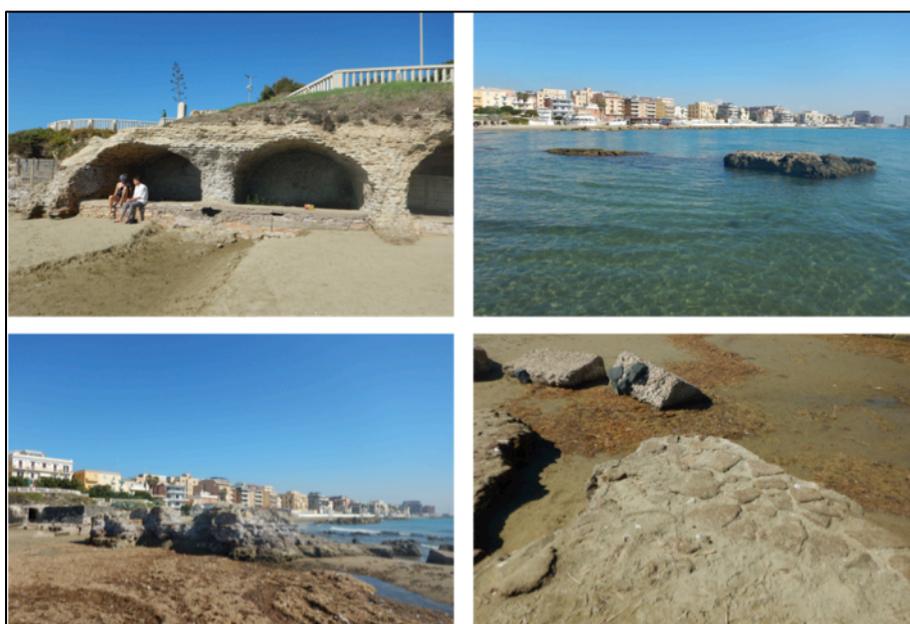
Figura 44. "Grotte di Nerone", strutture portuali in acqua e in ambiente intertidale e platea di fondazione

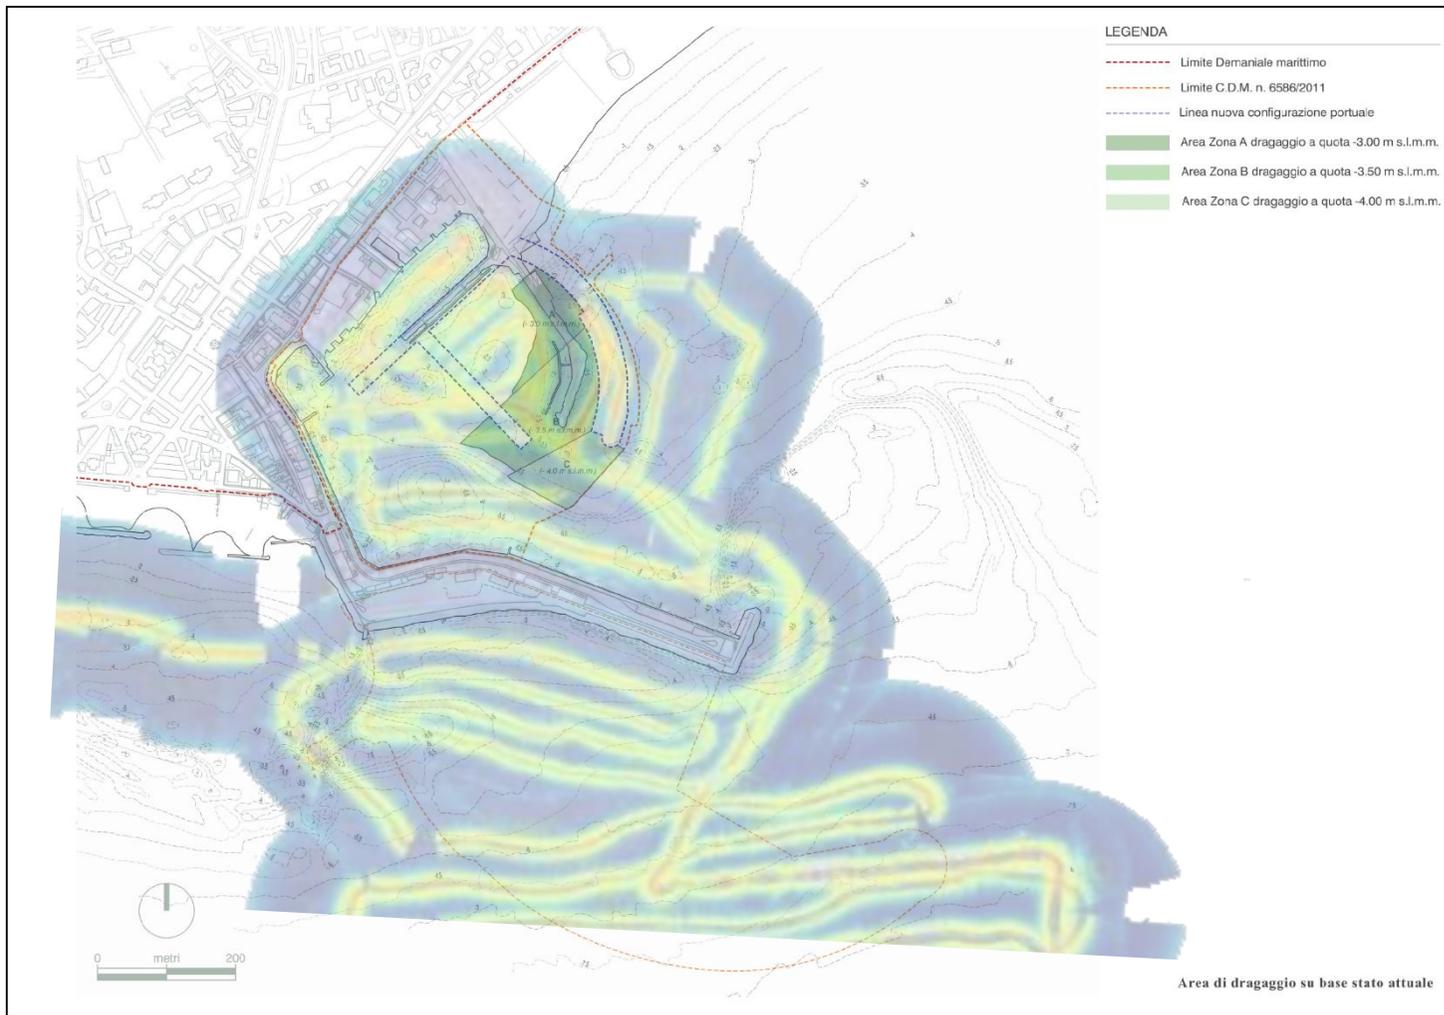
TAVOLA 1  
Rotte SSS

Sovrapposizione rotte Side Scan Sonar su cartografia di progetto
