**FASE 3 - DARSENA SUD**

**RELAZIONE ARCHEOLOGICA**

## INDAGINI PREVENTIVE SUBACQUEE

Cantiere:  
Progetto di risistemazione del  
bacino portuale di Anzio

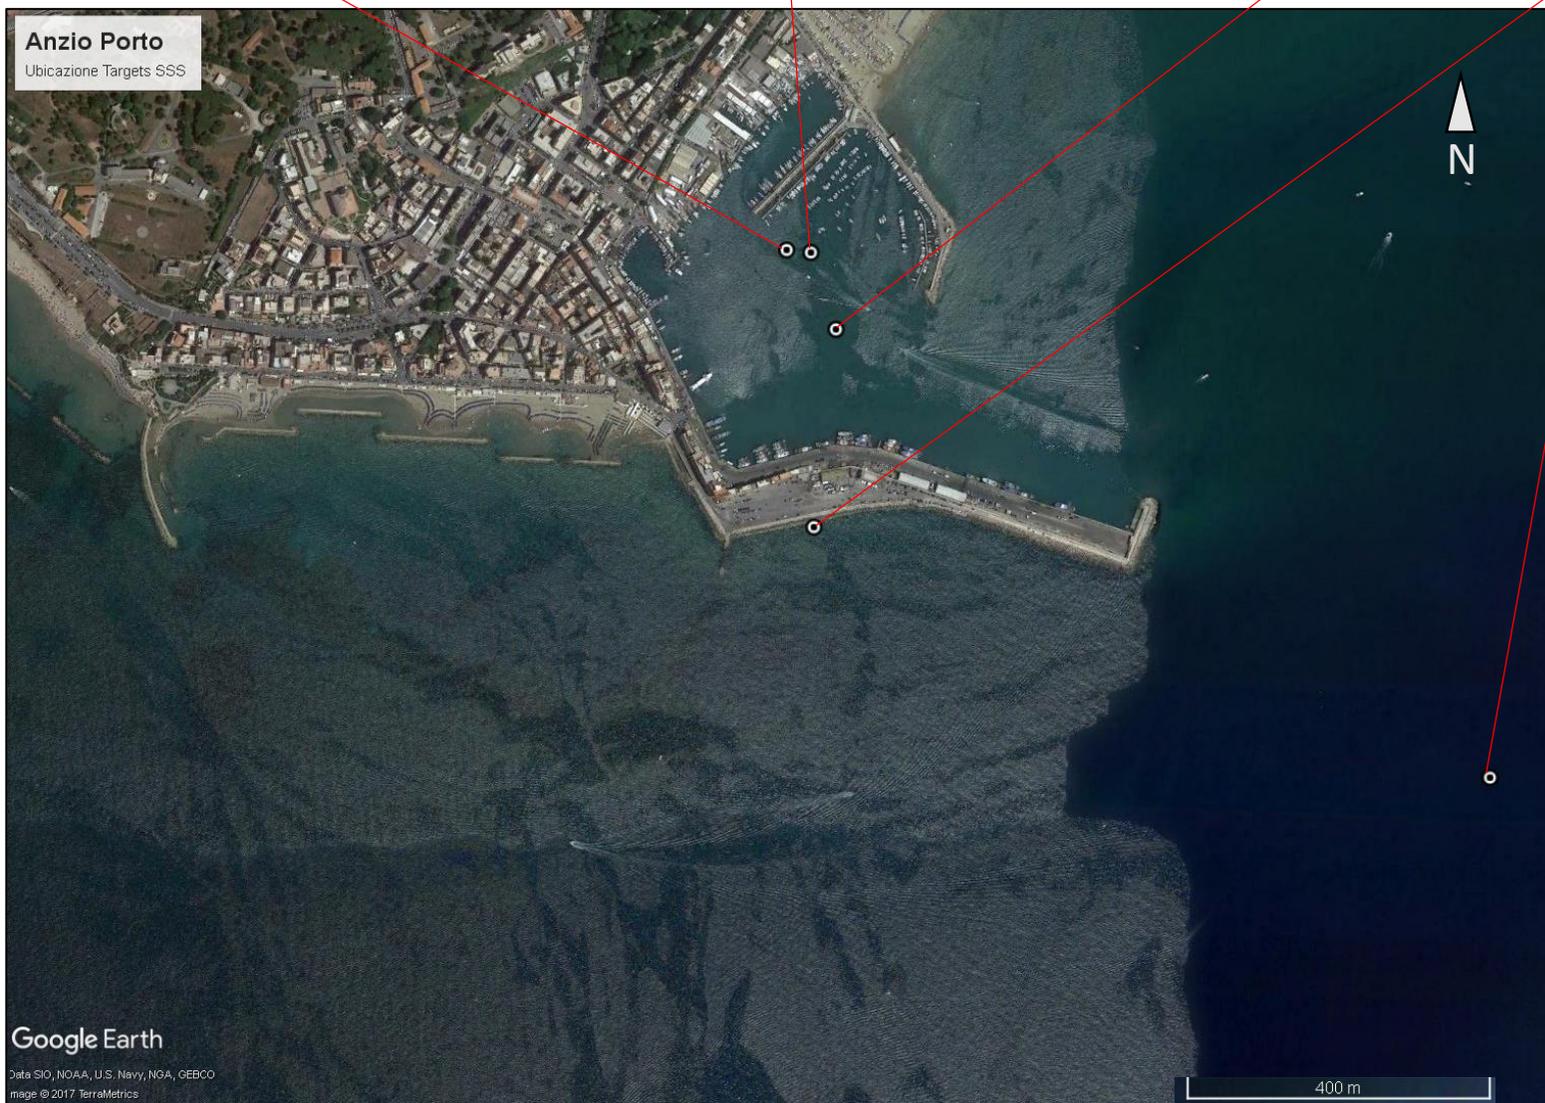
Anzio Porto  
Ubicazione Targets SSS
