# Patara 2014 Yılı Çalışmaları

## Work at Patara 2014

Şevket AKTAŞ – Erkan DÜNDAR – Serap ERKOÇ – Mustafa KOÇAK

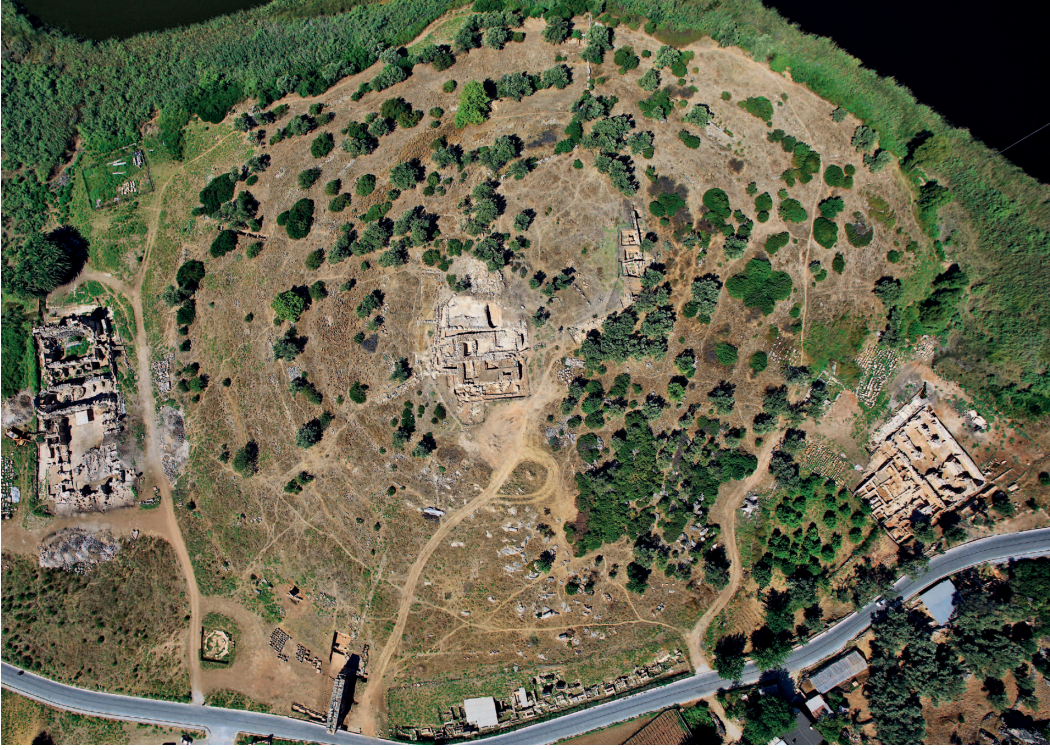
Res. 1  
Tepecik Akropolü  
Fig. 1  
Tepecik Acropolis

*Located to the northern part of the city center and on the east side of the harbor, Tepecik Acropolis (Fig. 1) happens to be the earliest settlement area identified at Patara to date. Excavations initiated in 2003 that have continued through 2013 were conducted within a certain architectural installation. However, as of 2014 the aim was to excavate the entire level area at the top of the Acropolis. Planned as a longitudinal project, these excavations started inside the fortifications in the eastern part of the Acropolis.*

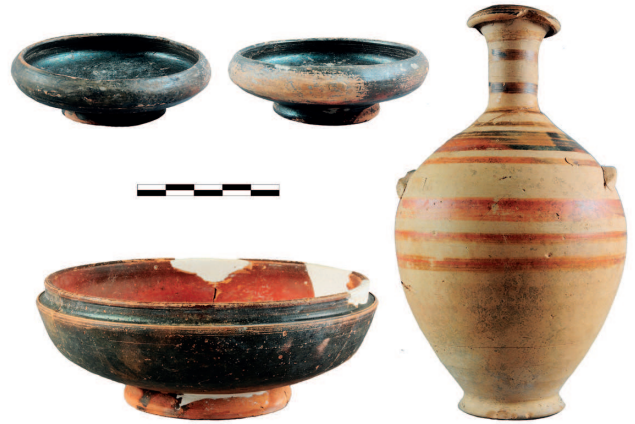
Res. 2 Tepecik Akropolü, seramik buluntular  
Fig. 2 Tepecik Acropolis, pottery finds

*In this campaign an area of about 550 sq. m. was excavated. Such a large area was entirely excavated because the bedrock is so close to the surface that it can be expressed in centimeters. In spite of this thin filling layer, archaeological data and finds have been prolific (Fig. 2). One important find is the terracotta figurine of a nude mother goddess (Astarte) uncovered in the bedrock pit in Trench M-16 and datable to the third quarter of the 7th century B.C. The layer of the mother goddess figurine also contained numerous pottery of Red-on-Black technique as well as potsherds of various techniques (bichrome) and forms attributed to Cyprus. It is possible to date all the pottery finds to the 7th century B.C. just like the figurine.*

tabakada çok sayıda Red-on-Black tekniğindeki seramikler ile Kıbrıs'a atfedilen farklı tekniklerde (bichrome) ve formlarda seramik parçaları da ele geçmiştir. Seramik buluntularının tümünü, figürin gibi, M.Ö. 7. yy. içlerine tarihlendirmek mümkündür.

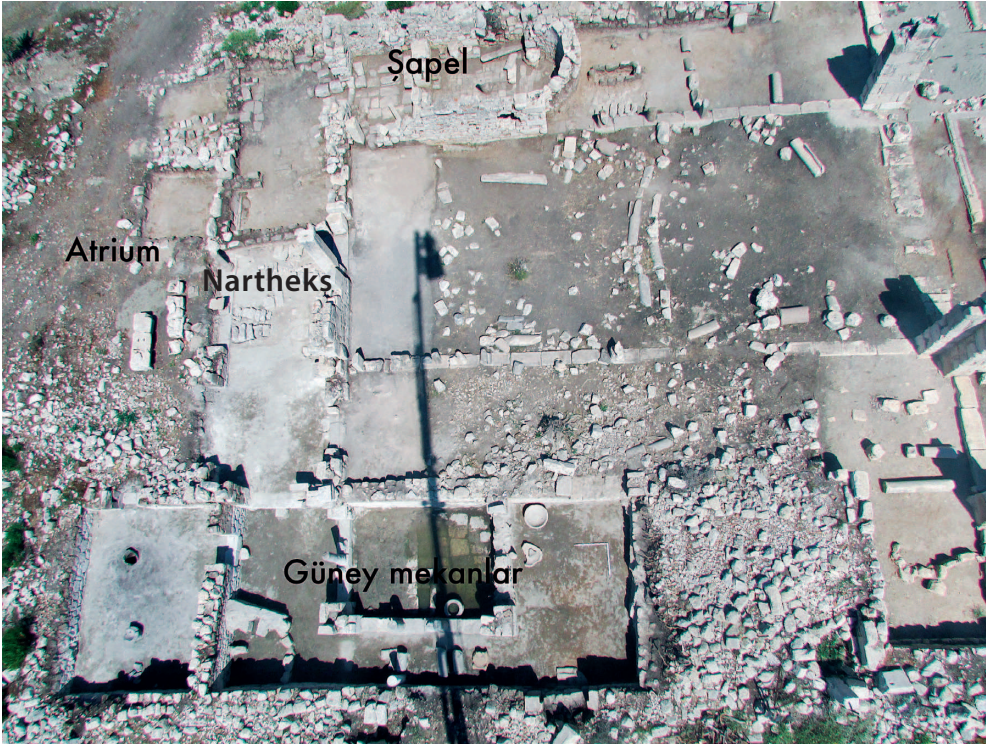
Res. 5  
Bazilika,  
kazı alanları  
Fig. 5  
Basilica,  
excavation area

2013 yılı kazı sezonunda transept, apsis ve orta nefin doğu bölümünde kazı çalışmalarının gerçekleştirilmesi-nin ardından (Res. 3-4); 2014 sezonunda kuzey yan nef, güney yan nefin batı ucu, orta nefin batı ucu, atrium/nartheks ve bazilikanın güneyine bitişik mekânlarda kazı çalışmalarına devam edilmiştir (Res. 5).

Following the excavations in the transept, apse and eastern part of the nave carried out in 2013 (Figs. 3-4) excavations were conducted in the northern aisle, the western end of the south aisle, the western end of the nave, the atrium/narthex, and in the rooms adjoining the basilica on the southern side (Fig. 5).

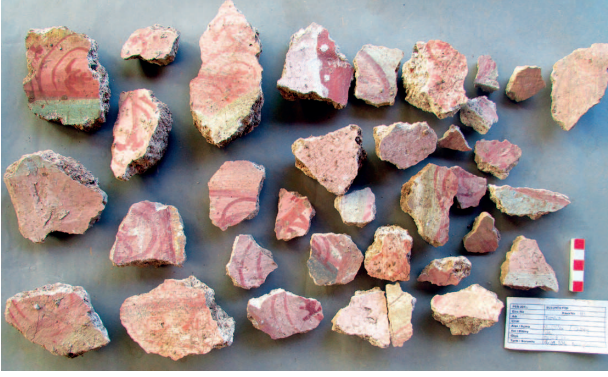
Res. 6 Güney ek mekân (g4) freskolar

Fig. 6 Frescoes in southern section of annex room (g4)

Bunun dışında özellikle doğu mekânda olmak üzere ele geçen taş duvar kaplama ve fresko parçaları, bu bölümün zengin bezemesi hakkında fikir vermektedir (Res. 6). Yine bu mekânda bulunan cam objeler ve kaliteli seramik parçalar, güney bölümün önemini vurgulamaktadır.

Fragments of stone wall veneer and frescoes uncovered especially in the eastern room give an idea about the rich decoration of this area (Fig. 6). Glass objects and high-quality potsherds uncovered in this room underline the importance of the southern section.

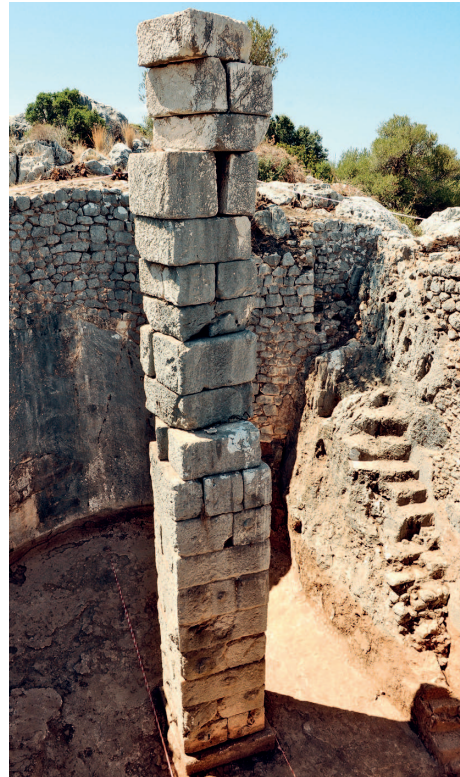
Res. 7  
Kurşunlutepe  
kaya sarnıcı  
Fig. 7  
Kurşunlutepe  
rock cistern

Patara Suyolları Projesi kapsamında ele alınan ve kazı çalışmaları Ark. H. Kızıldaş denetiminde yapılan sarnıç, kent merkezinin güneyinde yer alan Kurşunlutepe'nin üzerine ana kayaya oyularak yapılmıştır. En üst seviyede kayanın eğimini takip ederek moloz duvar örgü ile yükseltilmiştir. Yapının iç yüzeyi su izolasyonunu sağlamak amacıyla harç dolgu üzeri sıva ile yalıtılmıştır. Özellikle zemine yakın bölümlerde oldukça iyi korunmuş olan sıvanın farklı evrelerde yenilendiği anlaşılmaktadır. Sarnıcın batısında ana kayaya oyulmuş toplam 13 basamaktan oluşan bir merdivenle zemine inilmektedir. Kayanın eksik kaldığı yerlerde ise basamaklar moloz taşlarla desteklenmiştir. Yapı, kuzey-güney 9,35 m., doğu-batı ise 11,30 m. genişliğinde, tam yuvarlak olmayan bir plandadır. Ortadaki 19 sıra bloktan oluşan taşıyıcı ayak 1,30x1,30 m. genişliğinde, 9,50 m. yüksekliğindedir. Bu ayak 0,45-0,55 m. arasında değişen ölçülerde, düzgün işçilikli, araları ince harçla doldurulmuş yerel kireç taşından bloklardan oluşmuştur ve çok büyük olasılıkla bir 'çatı sistemi'ni taşımak için yapılmış olmalıdır (Res. 7).

This cistern hewn into bedrock on Kurşunlutepe located to the south of the city center was excavated under the supervision of archaeologist H. Kızıldaş within the frame of the Patara Waterways Project. On the top it was made higher with a rubble wall following the slope of the rock. For waterproofing the interior was plastered on mortar bedding. It was seen that this plaster, which is well preserved closer to the surface, was renewed various times. In the western part is a stairway of 13 rock-cut steps leading down to its floor. The steps were supported with rubble where the bedrock was missing. The cistern is round in shape measuring 9.35 m. in a north-south direction and 11.30 m. in an east-west direction. In the middle is a pier measuring 1.30x1.30 m. that is built with 19 rows of blocks and rising to a height of 9.50 m. This pier was built with finely dressed blocks of local limestone measuring 0.45-0.55 m. with fine mortar in between. Most probably it was built to support the superstructure (Fig. 7).

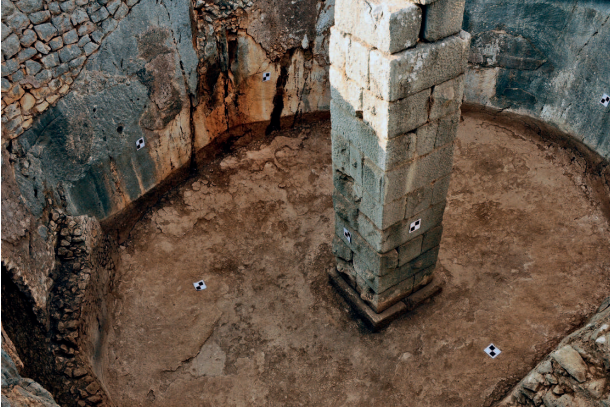
Res. 8 Sarnıç zemini

Fig. 8 Cistern floor

Zemin kotunun güneyden kuzeye ve doğudan batıya doğru eğimli bir şekilde gelerek kuzeybatıdaki merdivenin iniş kısmının 1,00 m. doğusundaki alanda en derin halini aldığı ve suyun o bölgeden toplandığı görülmektedir. Üç farklı sıvanın zeminde kullanılması onarım evrelerini işaret etmektedir. En üst seviyedeki zemin harcı üzerinde alınan birkaç parça seramik buluntusu, M.S. 6-7. yy.'lara tarihlenmekte ve böylece bir terminus post quem vermektedir. Bu harç katmanı yapının kuzeyinde ana kaya boyunca takip edilebilen 40'ar cm. genişliğinde iki ayrı duvarın yan yana birleştirilmesi ile yapılan duvarın üstündeki sıva ile aynı özellikleri taşıyan bir sıvayla kaplıdır. Zemin harcına nazaran yapının yan cephelerinde ve ana kaya oyuklarındaki harç içerisinde yoğun seramik parçaları ve daha kalın bir kireç harcı kullanıldığı görülmektedir. Derin ana kaya oyukları moloz taşlar ile doldurularak üzerine harç ile sıva yapılmıştır. Yapı içerisindeki üst üste yapılmış harç ve sıvalar da kullanım ihtiyacına yönelik olarak bu devamlılığı desteklemektedir (Res. 8).

The ground level of the cistern descends from south to north and from east to west, and at 1 m. east of the bottom of the stairway in the north-west part it is the deepest with water gathering there. Three different plasters attested on the ground indicate phases of repairs. A few potsherds from the top plaster layer are dated to the 6th-7th centuries A.D., giving us a terminus post quem. This plaster layer has the same features as the mortar layer on top of the wall comprised of two walls 0.40 m. wide side by side traceable on the bedrock to the north of the structure. On the lateral sides of the structure and the holes in bedrock is a lime mortar thicker than that on the ground as well as potsherds. Deep cavities in the bedrock were filled with stones and then plastered over with mortar. Multiple layers of plaster and mortar attested inside the structure support this continuity (Fig. 8).

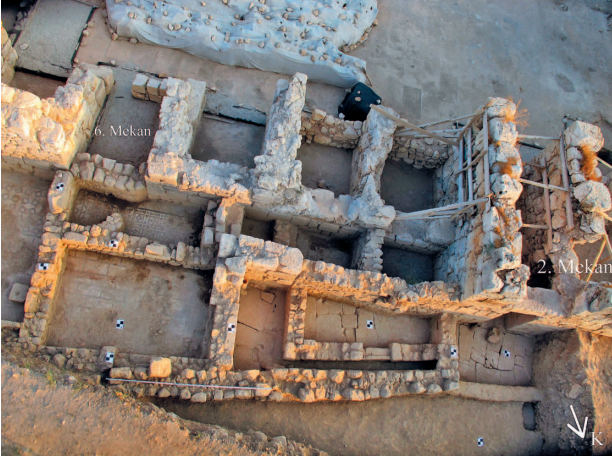
Res. 9 Liman Hamamı basilika thermarum, kuzey cephe  
Fig. 9 Harbor Baths, northern façade of basilica thermarum

2014 yılında özellikle basilika thermarumdan batıya yani ana mekânlara doğru devam eden bölümün dış cephesinde çalışmalar sürdürülmüştür. Kuzey cephe-deki bu çalışmalar, mozaik zeminin bir cadde ile birleştiğini göstermiştir. Sözü edilen bu cadde, olasılıkla ana çekirdek yapı ile birlikte programlanan, yapıyı güneyde, batıda ve kuzeybatıda çevreleyen caddenin devamı olmalıdır (Res. 9).

structure. The work at the northern façade here showed that the mosaic pavement joined a street. This street should be the extension of the street planned together with the core complex surrounding it on the south, west and north-west (Fig. 9).
