**Les modes de transport
dans l'Antiquité
et au Moyen Âge.
Mobiliers d'équipement
et d'entretien des véhicules
terrestres, fluviaux et maritimes**

Actes des Rencontres internationales Instrumentum.
Arles (FR, Bouches-du-Rhône)

Les 14-16 juin 2017,
Musée départemental Arles antique

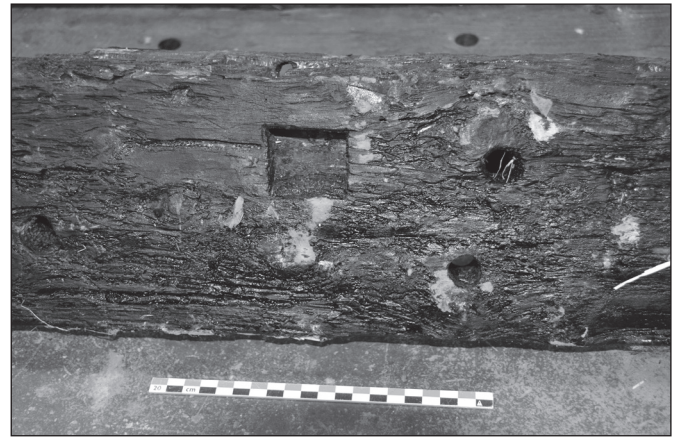
Fig. 1 : Épave Port-Vendres 1. Fenêtre ouverte sur la face externe de la troisième virure bâbord et destinée à l'insertion d'un tenon de réparation. Le passage de la cheville de blocage est visible dans la fenêtre. Cliché : M.-P. Jézégou, RASSM.

vestiges de cette épave²², nous avons pu observer que plusieurs bordages de virures, répartis entre les fonds et la muraille, présentent des fenêtres ouvertes sur leur face externe²³, associées à la présence de tenons de réparation à l'intérieur (fig. 1). Ces tenons sont bloqués par des chevilles²⁴. Enfin, la présence de traces de lutage²⁵ observées sur le can d'une virure présentant également une cheville de blocage enfoncée de l'extérieur (Liou 1974, fig. 7, 422) pourrait être mise en relation avec une action de réparation. La dernière épave présentant des tenons de réparation chevillés et mis en place uniquement depuis l'extérieur est l'épave de Pakoštane (fin IV^e ou début du V^e siècle) (Boetto *et al.* 2012a, 123, fig. 45, 124)²⁶.

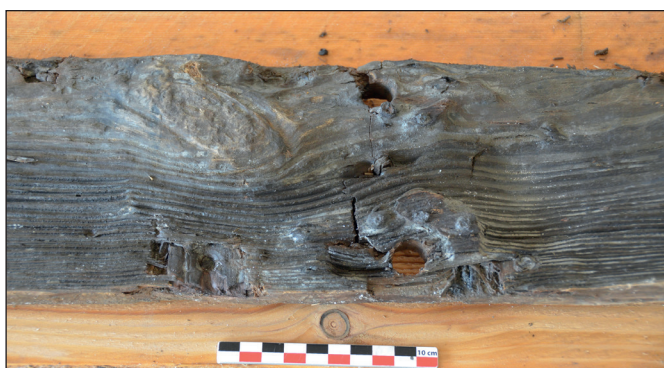
Fig. 4 : Épave de Mandirac. Pinoche et clous de fixation d'une plaque (plomb ?) sur la face externe d'un bordage de la virure 9.
Cliché : M.-P. Jézégou, DRASSM.

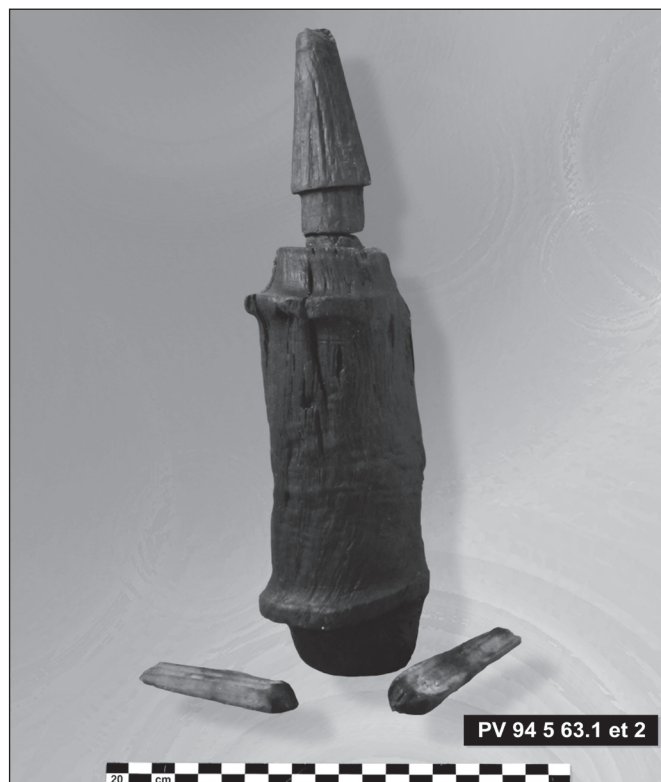
Fig. 6 : Épave Port-Vendres 5. Moulage d'un foret à archet. Cliché : Michel Salvat, ville de Port-Vendres.

Il nous faut aussi signaler quelques outils particuliers, dont de rares exemplaires ont été retrouvés. Il en est ainsi des marteaux/arrache-clous découverts sur l'épave *Yassi Ada 1* (Bass, Van Doorninck 1982, 244) et sur l'épave C de La Chrétienne (Fiori, Joncheray 1973, 79)⁶⁸ ou des forets à archet (fig. 6), présents sur les épaves de Ma'agan Mickael (Linder, Kahanov 2003, 206-208), *Port Vendres 5* (Descamps 2007, 624)⁶⁹ et *Laurons 2* à Martigues⁷⁰. Parmi les objets rares, il faut mentionner une scie (fig. 7), dont des fragments ont été retrouvés sur l'épave *Port Vendres 3* (Jézégou 2007, 632). La scie paraît être la grande absente de la caisse à outils du charpentier embarqué puisque l'exemplaire de *Port Vendres 3* semble unique à ce jour, mais il se pourrait aussi que cette absence ne soit due qu'à sa plus grande fragilité.

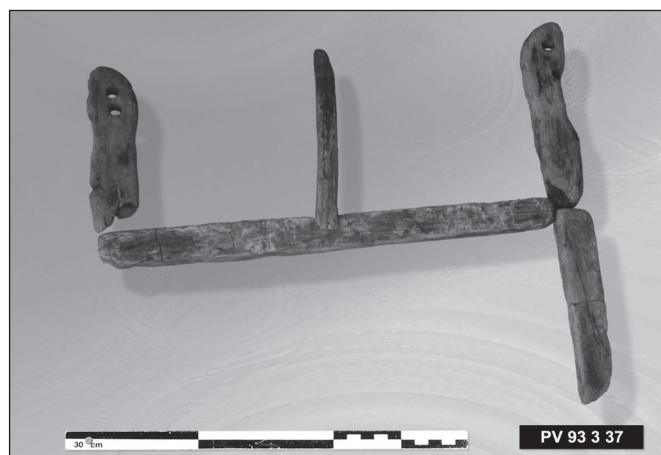
Fig. 7 : Épave Port-Vendres 3. Fragments du cadre en bois d'une scie. Cliché : Michel Salvat, ville de Port-Vendres.
