**LE PORT ROMAIN DES LAURONS
(MARTIGUES)**

Thèse (Nouveau régime)

1994

5. LES STRUCTURES PORTUAIRES DU PORT DES LAURONS

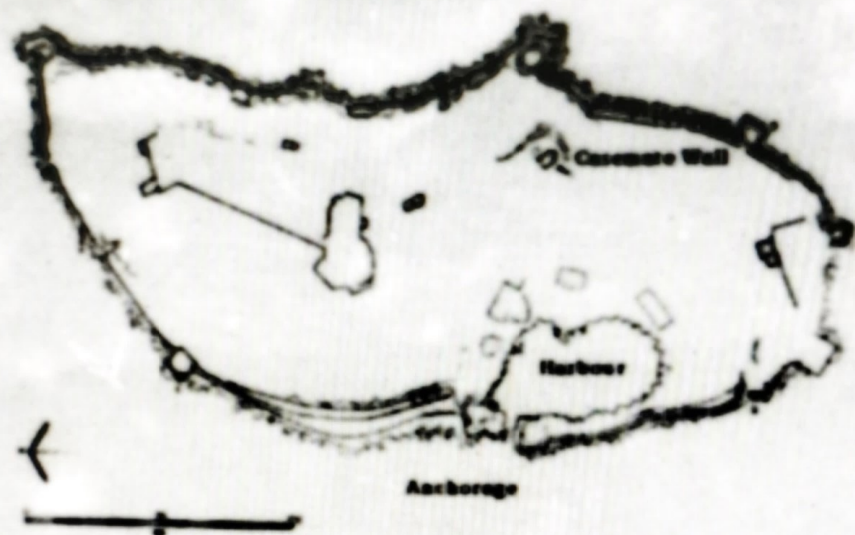
Le port de Jezirat (Flinder A., 1977, p. 129 fig. 3)

Dans la petite baie de Léoube (Var), dans les années soixante, des plongeurs ont vu sous l'eau une grande jetée faite de gros blocs entassés dans le prolongement de l'avancée d'un des caps¹⁶². Un autre exemple connu est celui de structures immergées à l'île de Jezirat Fara'un (Egypte: mer Rouge): A. Flinder y décrit deux structures en blocs de pierre, l'une vaguement circulaire et l'autre en forme de boomerang. Ces pierres donnent l'apparence d'avoir été juste basculées par dessus bord¹⁶³.

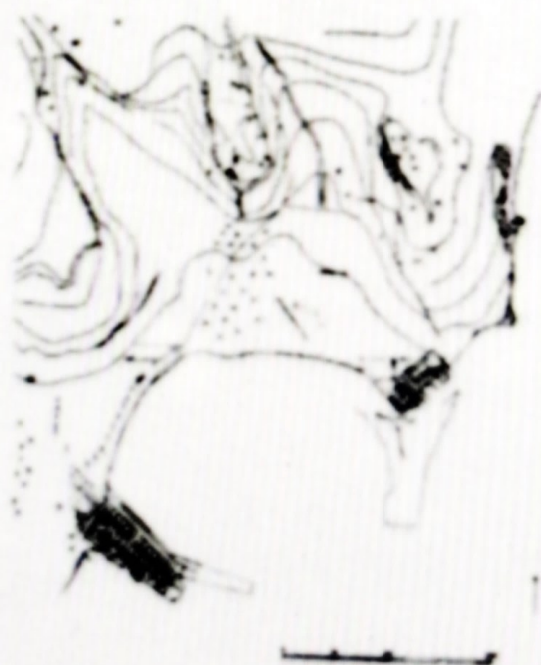
Le port de Kenchreai
Shaw in Scranton and Ramage, 1967, p. 126 fig. 1)

Le port romain de *Kenchreai*, une petite baie délimitée par deux promontoires, avait vu sa protection renforcée par la construction de deux digues en rochers et en pierres amassées. Mais ici, ces digues étaient très larges et servaient de base, principalement la digue sud, à des *horrea*¹⁶⁵.

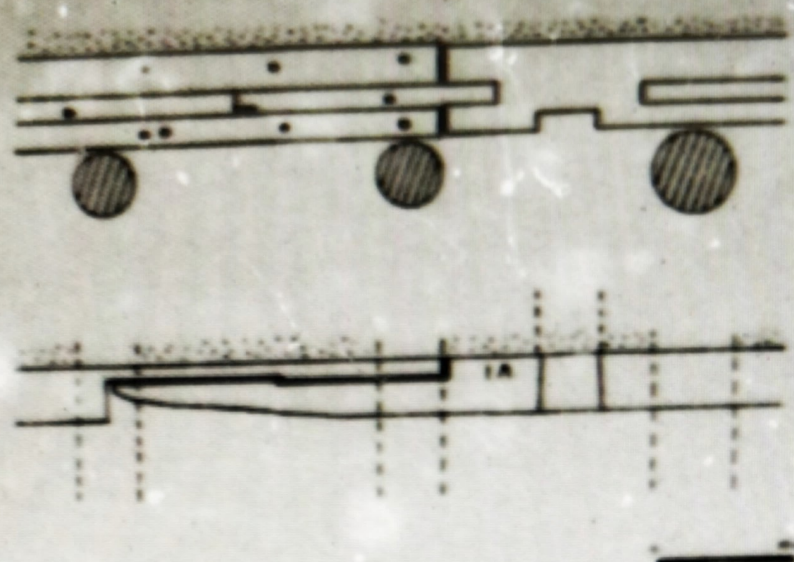
Raccord longitudinal en place

La présence des assemblages n'a pas provoqué l'interruption des gorges et, bien que les poteaux rectangulaires ne soient en général guère éloignés, ils ne sont en rien liés aux assemblages, au contraire des angles.

Ainsi donc, ce raccord illustre la mise en application d'une technique complexe visant à construire un caisson de grande taille, étanche, et destiné à être immergé, du moins partiellement, pour y construire un quai, non seulement à l'abri de l'eau, mais aussi de la force destructrice des vagues. Outre les éléments précédemment énoncés, poutres, planches et poteaux, la fouille a livré d'autres renseignements: parmi ceux-ci, il faut noter les marques gravées sur les poteaux et les poutres, des fragments de corde découverts sous le quai, le remplacement du poteau X nord et la présence ou l'absence de mortier à certains endroits des gorges.

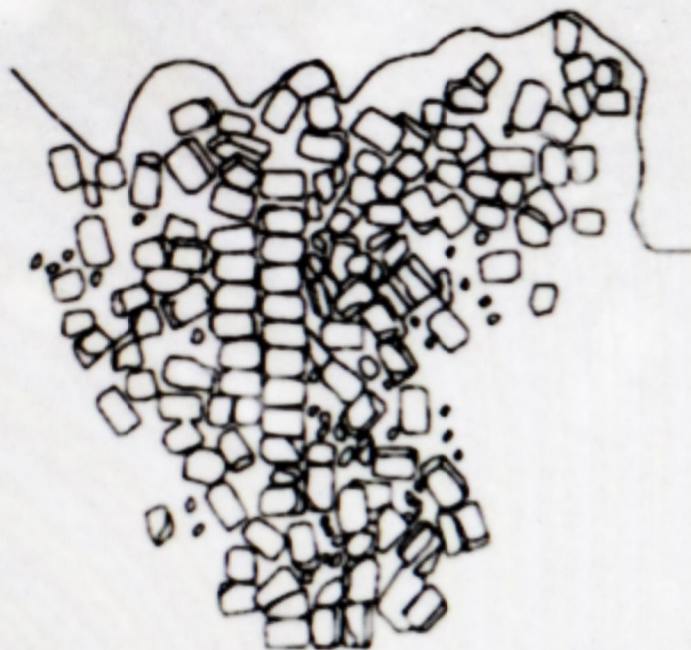
Jetée de la crique E (M. Rival)

Située dans la partie nord du port, perpendiculairement à la rive, elle succédait à la plus grande des digues pour assurer la protection de ce secteur. En 1968, cette jetée a fait l'objet d'un relevé²⁵¹ par M. Rival et de photos²⁵² lors des fouilles de sauvetage de la villa de Sénèmes. Elle a ensuite été détruite ou remblayée lors de la construction de la centrale E.D.F.. Elle se présentait sous la forme d'une double rangée de blocs calcaire taillés, disposés assez régulièrement, et entourés d'une multitude de blocs épars, sans ordre apparent. Son extrémité ouest était enserrée entre deux pointes rocheuses.

D'après le relevé, les blocs de la double rangée ont sensiblement tous les mêmes dimensions, en moyenne 100 x 65 cm. Le plan ne donne pas leur hauteur, mais la représentation de certains d'entre eux gisant sur le flanc permet de l'estimer à un minimum de 20 cm.

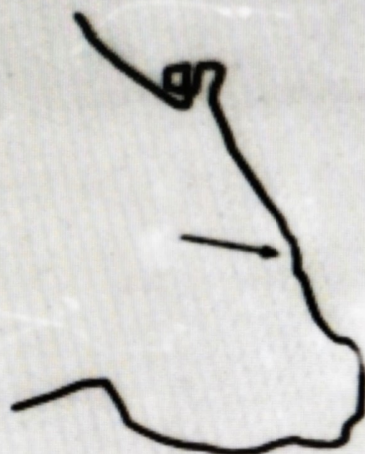
Localisation du probable quai
de la crique nord (d'après A. Lotti)

A part le relevé effectué sur la jetée à l'entrée de la crique nord, aucune structure portuaire n'est connue pour cette crique, sans doute faute de fouille. La seule trace d'aménagement reconnue est l'existence d'un mur en gros blocs assisés sur la rive nord de la crique, en face du bâtiment B.
