# ARCHEOLOGIA SUBACQUEA

Enrico Felici, Gilberto Balderi

## *Il porto romano di Cosa: appunti per l'interpretazione tecnica di un'opera marittima in cementizio*

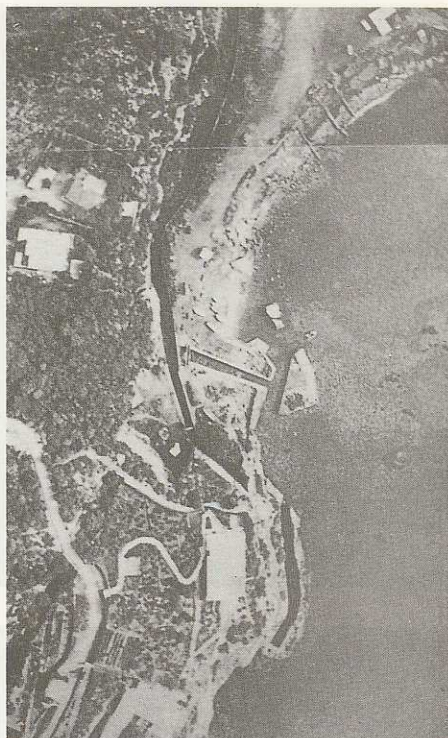
Fig. 1 - Il molo in foto aerea (da McCann et al.).

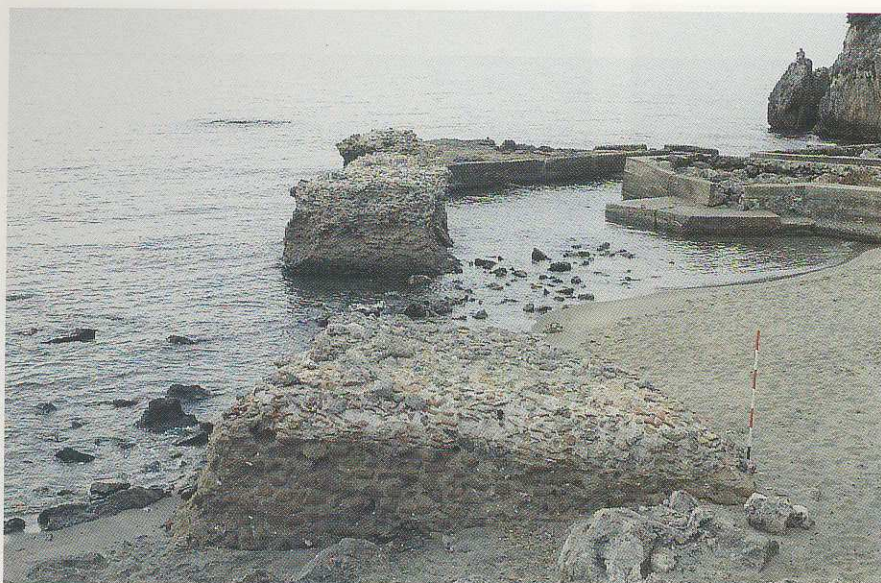
Fig. 3 - *Il molo da nord.*

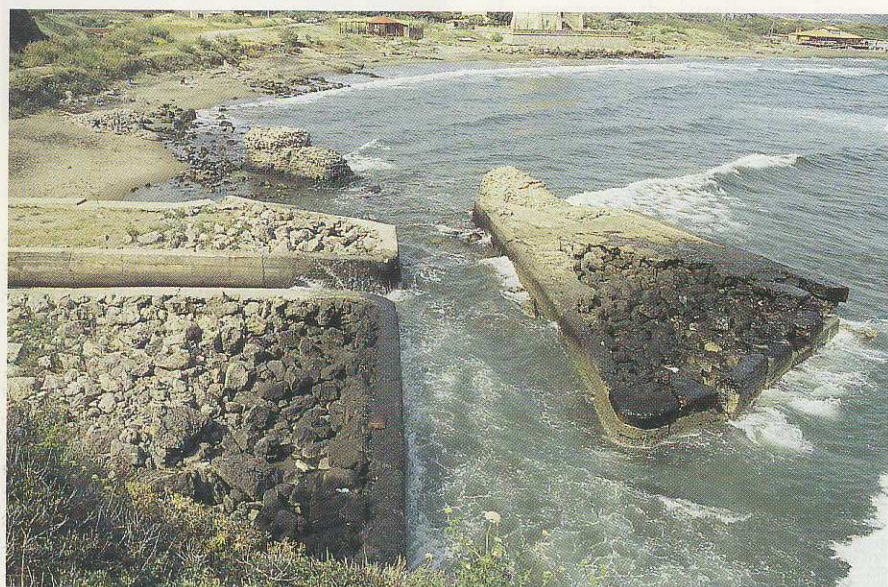
Fig. 4 - *Idem, da sud. Si nota il pilone 3 ammorsato in un'opera moderna in cemento.*

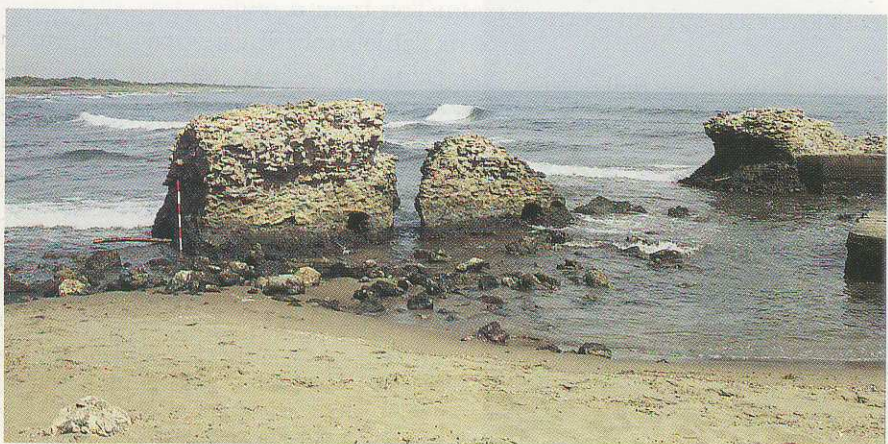
Fig. 5 - *Idem, da ovest.*

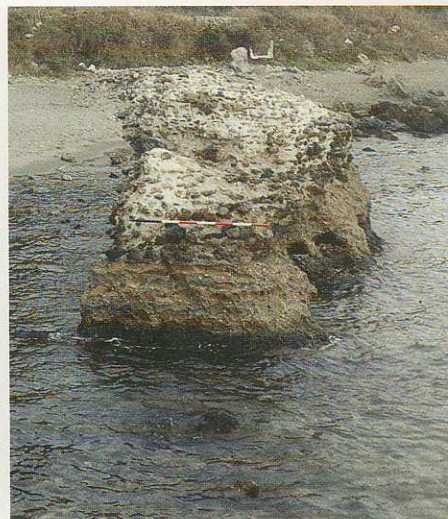
Fig. 7 – Il pilone 2, da sud. Sul lato est le impronte dei legnami da costruzione.

Le *catenae* sono largamente documentate nella disposizione trasversale alla struttura da costruire; meno noto ne risulta invece l'impiego nella disposizione obliqua<sup>(4)</sup>. Nel molo di Cosa sono particolarmente evidenti nel pilone 2 le impronte di lunghe antenne di legno, di sezione circolare (diam. cm 10), incrociate in piano al centro della cassa in modo da lasciarne sporgere le estremità agli angoli. Esse dovevano resistere alla spinta del cementizio fresco sui lati corti della cassaforma (figg. 6-7, tav. I, a).

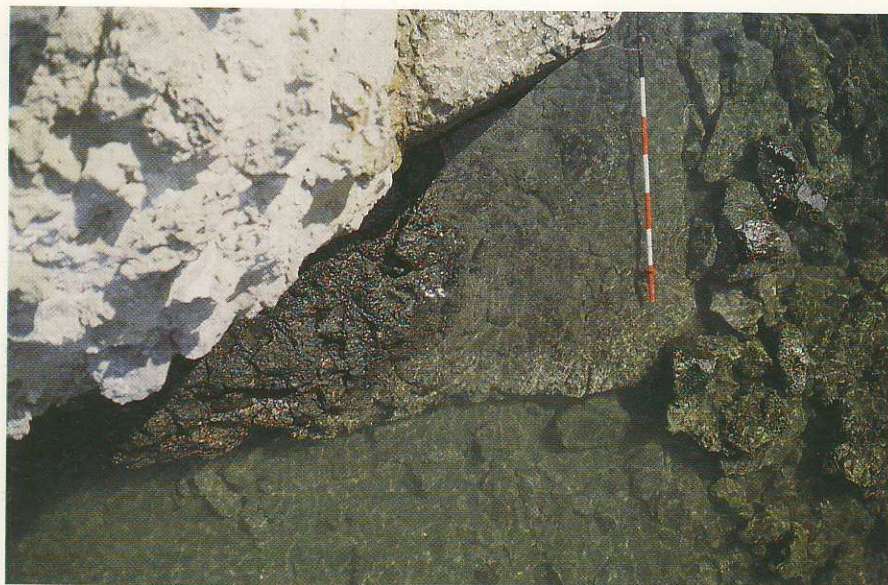
Fig. 8 - Il margine nord-ovest del blocco 3.

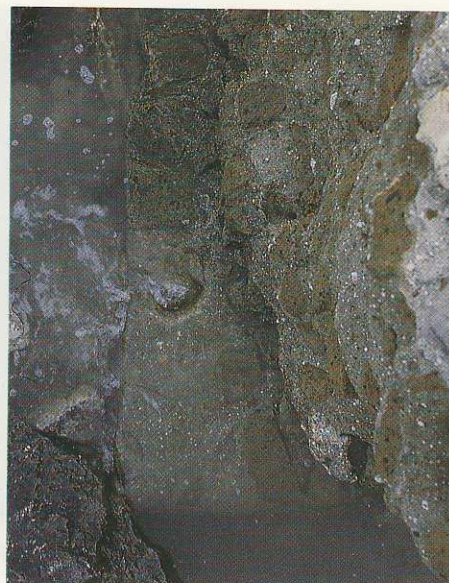
Fig. 9 - Il margine nord-est del blocco 1.

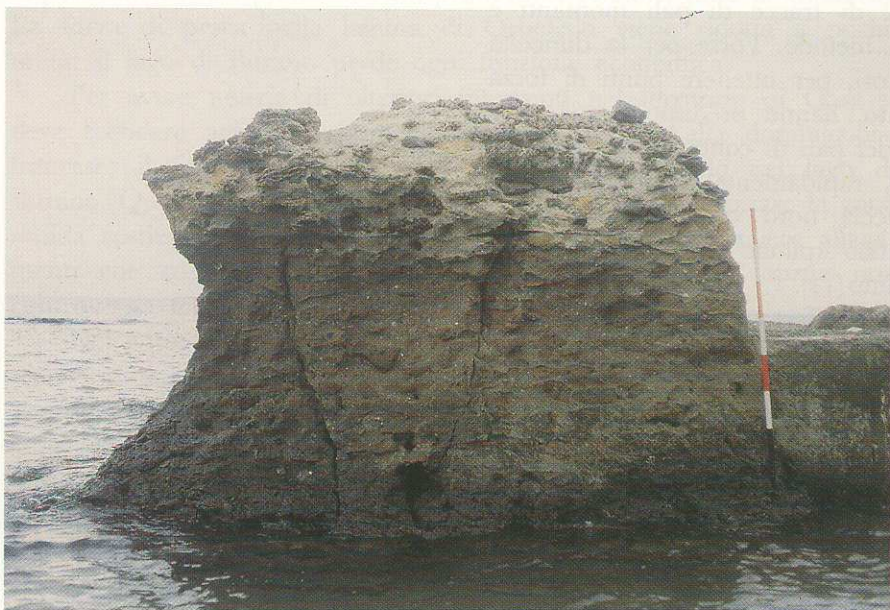
Fig. 11 - *La cavità lasciata da una catena sul pilone 3, lato nord.*

della parete del pilone. Sul lato nord del pilone 3, in posizione analoga, è visibile una cavità dal diametro assimilabile a quello della pancia dell'anfora (fig. 11)(5).

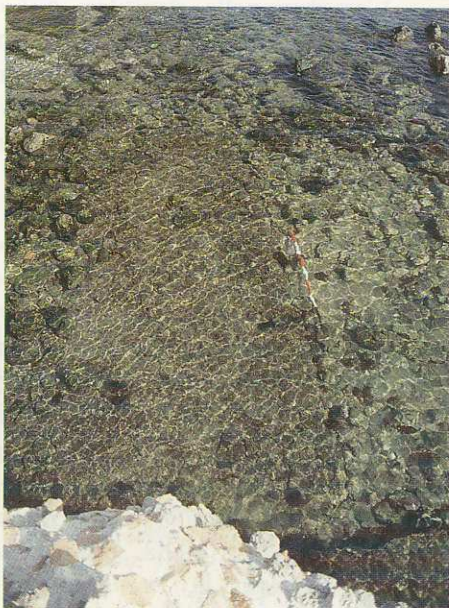
Fig. 13 - *Il pilone 1.5 sommerso e (in basso a destra), il margine nord del pilone 2.*

Nel molo di Cosa, un palo inserito nell'anfora viene infatti a corrispondere con il lato ovest del pilone 1.5 (figg. 10, 12-13). Tra i due piloni è inoltre evidente la cesura di fabbricazione. Prende forma l'ipotesi che già nel progetto fossero previste tra i piloni principali delle gettate intermedie, e per realizzarle siano stati predisposti durante la costruzione gli appoggi per le armature (tav. I, b).
