LA COTE NORD DE LEPTIS MAGNA

DESCRIPTION

par Arthur DE GRAAUW (ingénieur maritime à SOGREAH)

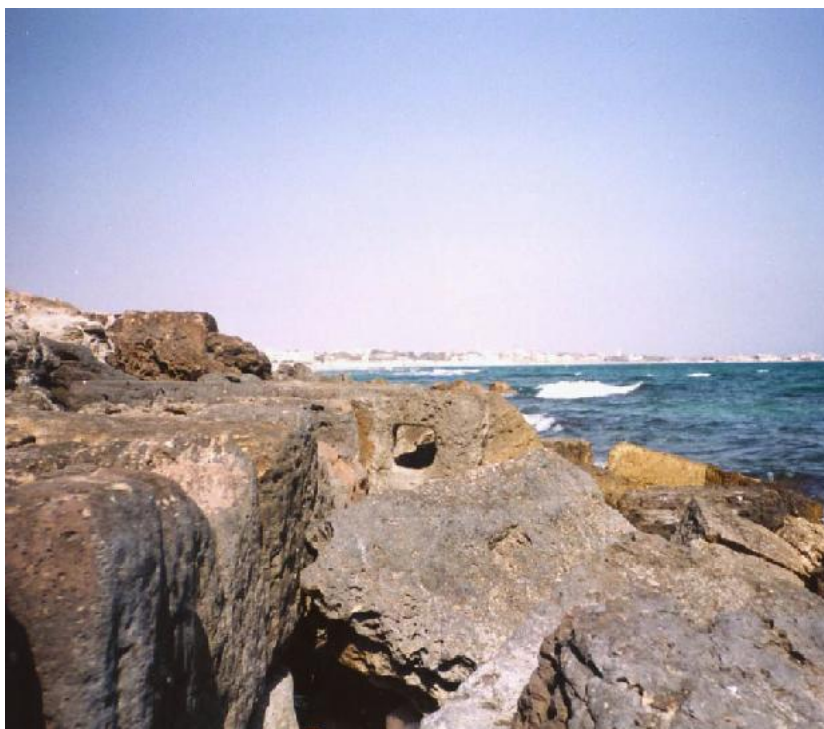
- 0 – 150 m : Dalle de béton rectiligne protégée par des enrochements sur l'estran.
- 150 – 200 m : Idem en ligne brisée.
- 200 m : Anneau de pierre encastré dans un quai (cf schémas). Cet anneau a été signalé par Alberto Carlo Blanc en annexe de l'ouvrage de Bartoccini, 1958. Présence d'un « trottoir » (formation géologique récente, de moins de 2000 ans) sur 10 à 20 m de largeur en arrière des fonds marins sableux situés vers - 1.5 à - 2 m (Photo 1).

Photo 1 – Anneau d'amarrage du Quai Nord.

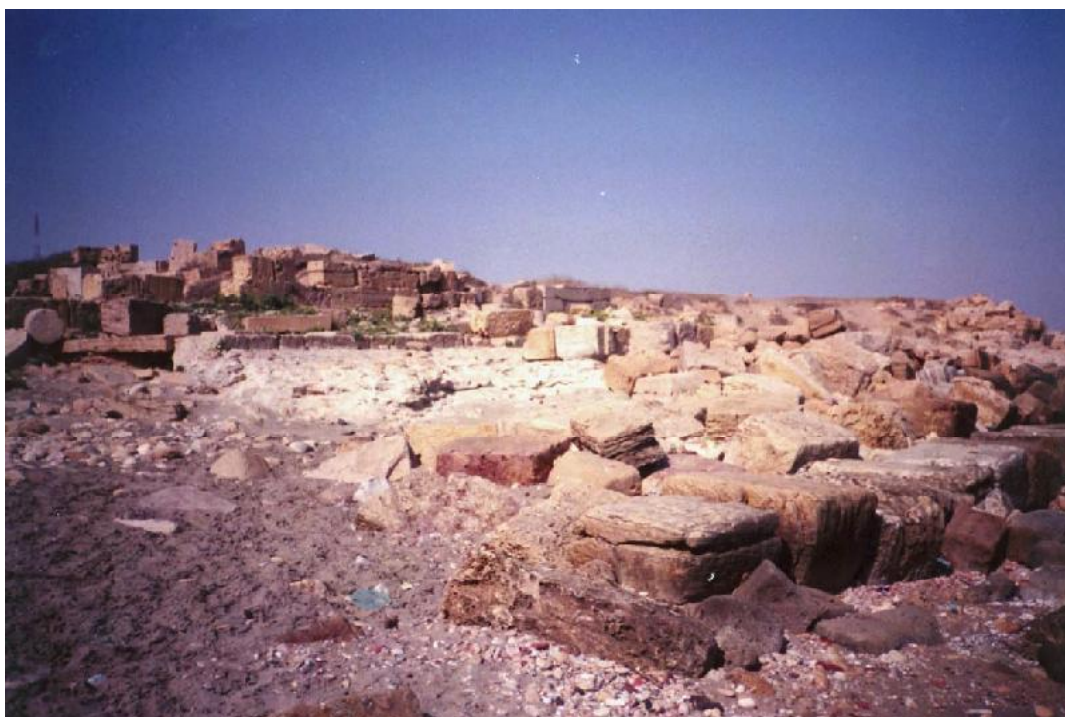
- 200 – 250 m : Quai à 2 niveaux orienté N290-N110 (cf schéma). Les constructions en arrière du bord à quai se situent sur une quinzaine de mètres (niveaux selon A. C. Blanc) (Photo 2) :

- quai à + 0.85 m sur env. 4 m de largeur et constitué de blocs de l'ordre de 2t,
 - niveau à + 1.30 m sur env. 5 m de largeur constitué en partie d'un dallage en pierre,

Photo 2 – Extrémité du Quai Nord.

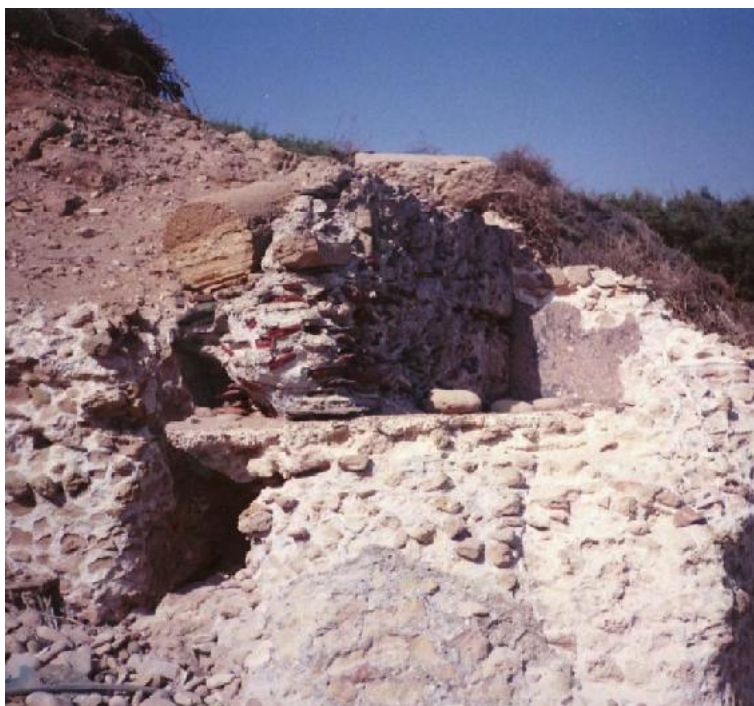
- 400 m : Citerne recouverte d'enduit hydraulique (ciment rendu étanche par l'adjonction d'éclats de poteries dont l'effet est similaire à celui de la pouzzolane). Côté Ouest de la citerne on pourrait reconnaître les restes d'une salle de bains (?) (Photo 3).

Photo 3 – Citerne avec enduit hydraulique.

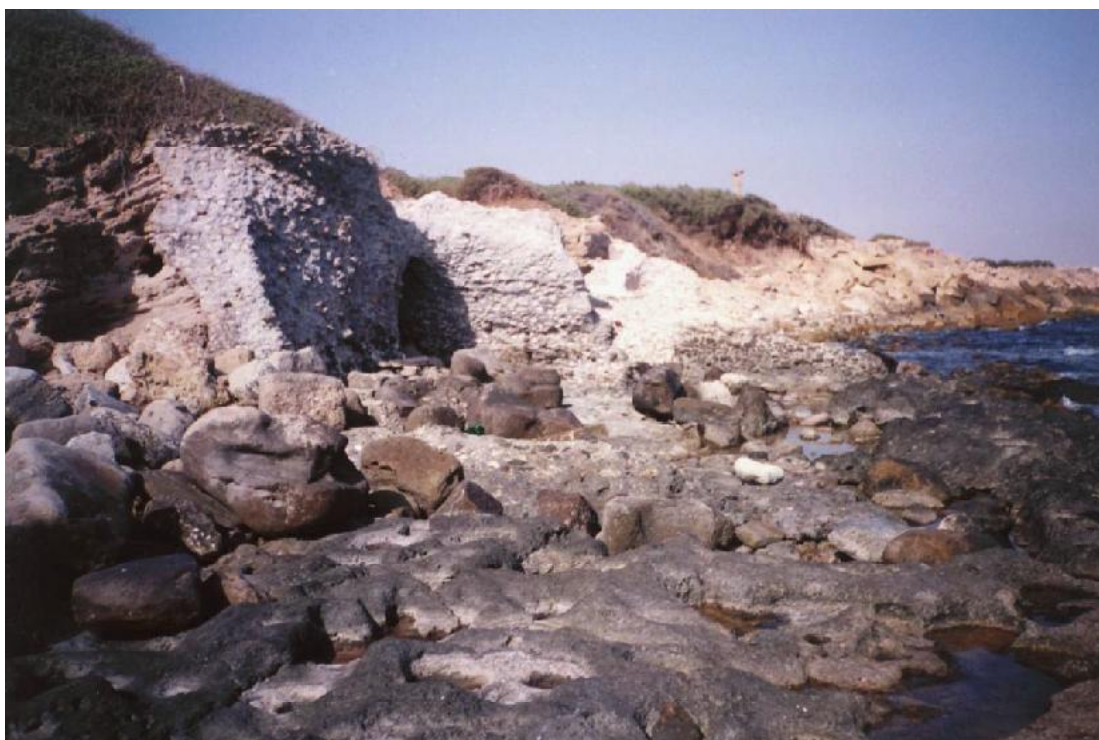
- 430 – 450 m : Murs en béton formant un petit bâtiment avec une ouverture verticale ronde dont l'utilisation reste obscure. Présence d'un « trottoir » en mer en arrière des fonds marins sableux situés vers - 2 à - 3 m (Photo 4).

Photo 4 – Structure en béton.

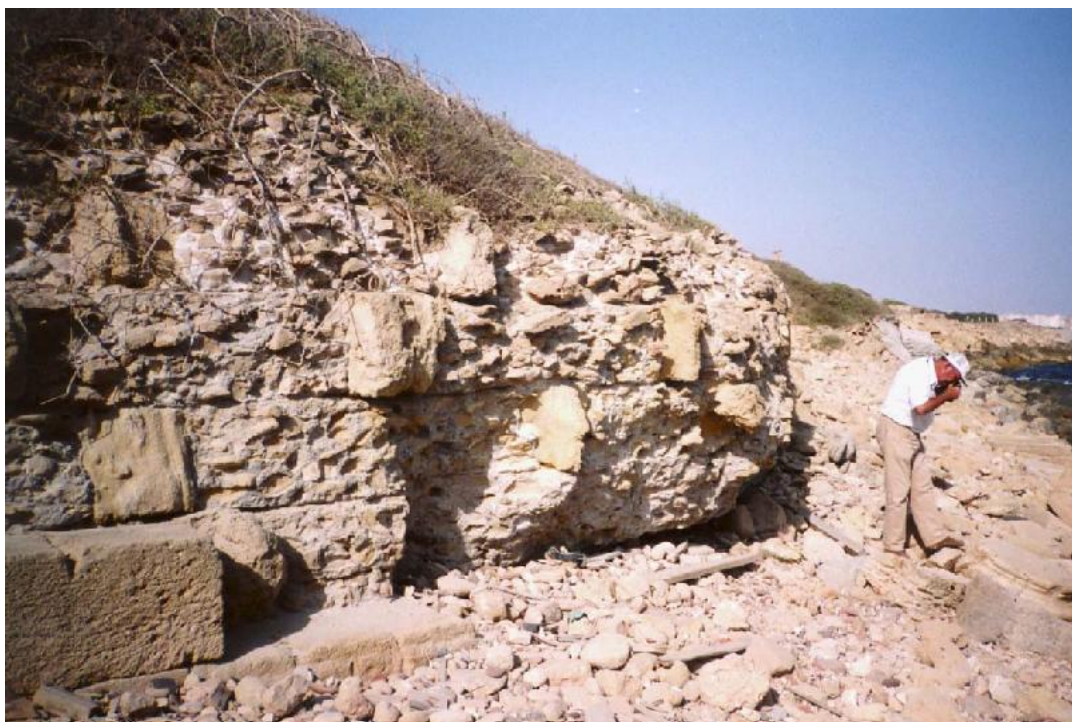
- 450 – 490 m : Mur en boutisse derrière ce qui semble être un quai. Enrochements sur l'estran (Photo 5).
- 510 m : Canal en béton enduit à l'intérieur d'enduit hydraulique. La largeur intérieure du canal est de l'ordre de 2 m. Ce canal relie le port intérieur et la mer et mesure 220 m de longueur d'après Bartoccini. Il est situé à la jonction entre le port primitif et le port sévérien¹ à la hauteur du portique néronien. Il est orienté grosso modo vers le Nord

Photo 5 – Mur en boutisse.

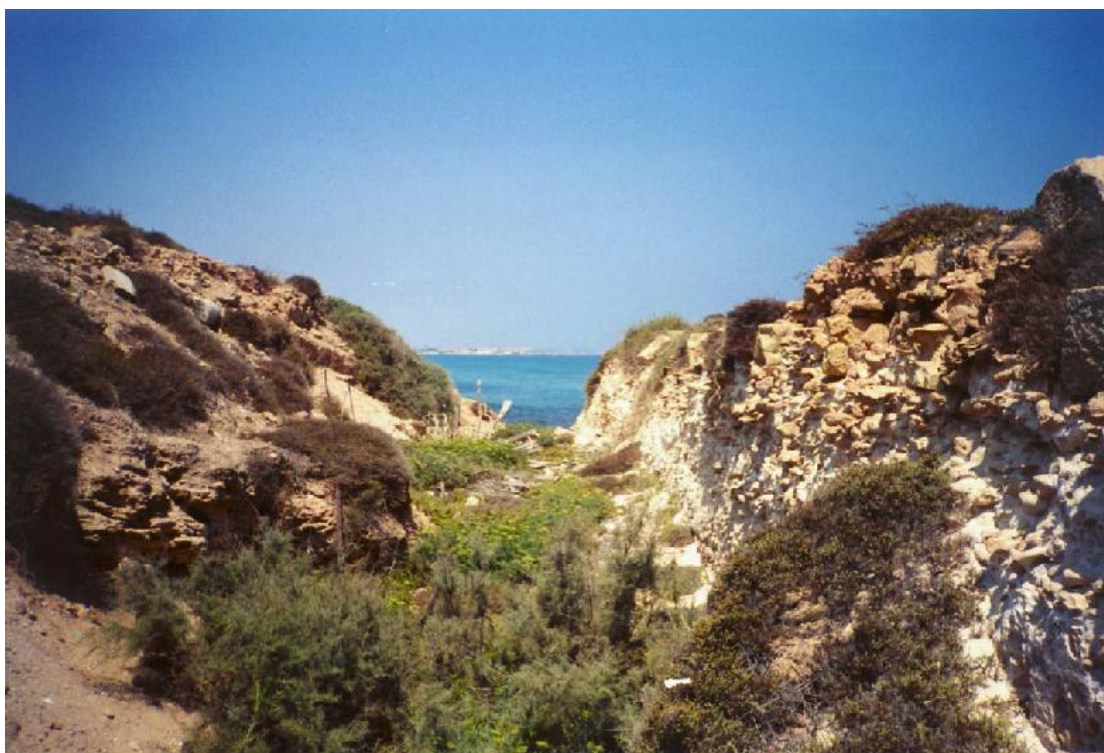
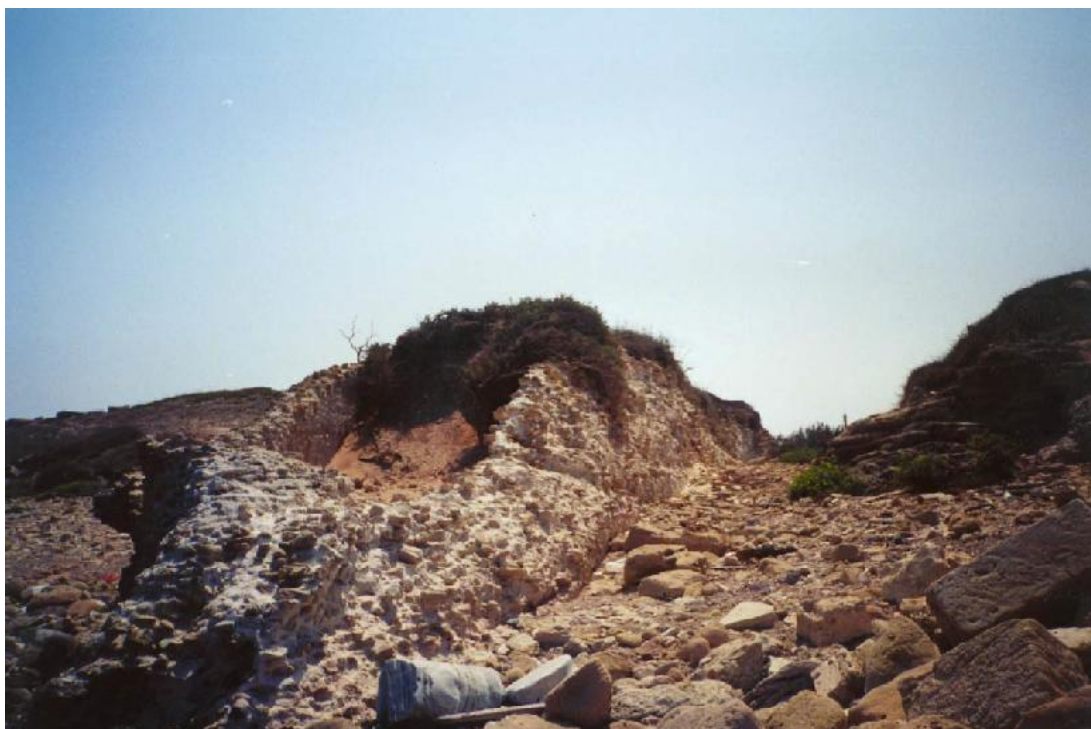
Ouest. Il se termine côté plage par un massif pointu en béton qui semble obstruer l'extrémité du canal. Il possède sur sa face NE un escalier à deux volées face à face. Sur la face SO, une tranchée semble avoir été creusée, peut-être les restes d'une fouille effectuée le long de cette face du canal (Photos 6 et 7).

Cette structure a peut-être été prise pour une jetée protégeant le port primitif de la houle du large (E. Salza Prina Ricotti), mais on explique mal la forme en « U » couverte d'enduit hydraulique autrement que par un canal. Il faudrait fouiller l'intérieur du canal, vérifier sa pente et dégager son exutoire pour pouvoir confirmer l'hypothèse du canal. Il resterait ensuite à savoir à quoi il a pu servir.

Photo 6 – Fouille adjacente au canal (à droite).

Photo 7 – Extrémité du canal avec fouille (à droite).

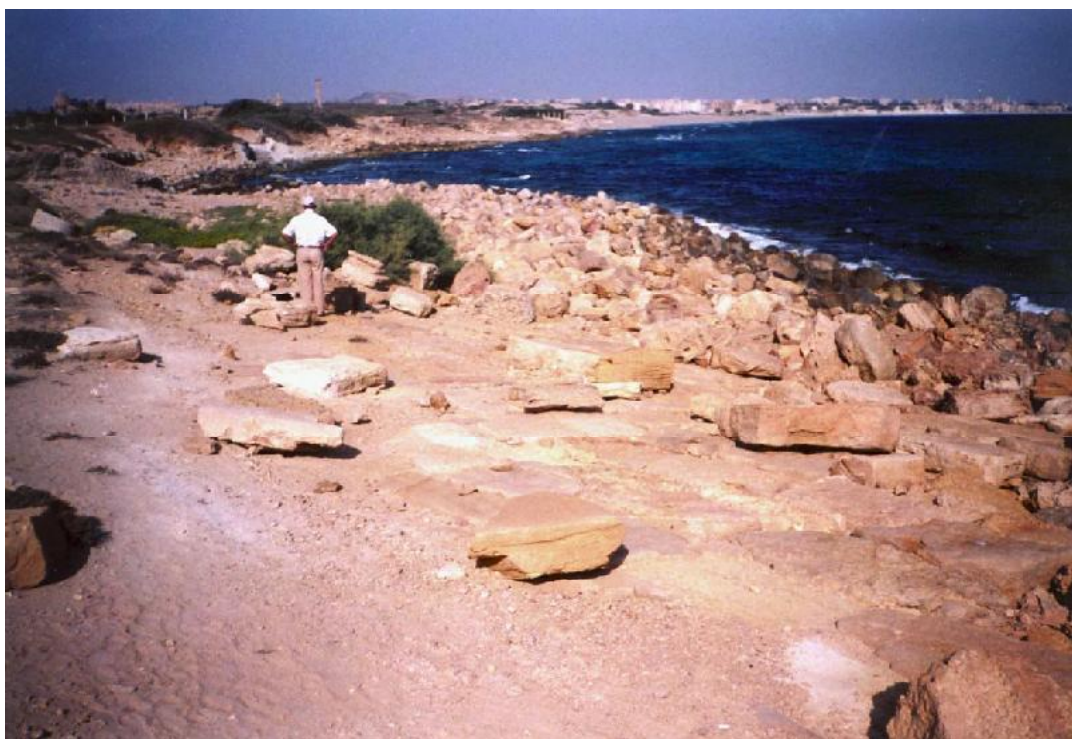
- 510 – 670 m : Pente au pied de la muraille, avec dallage et blocs en vrac sur l'estran (Photo 8).
- 670 – 700 m : Muraille écroulée : ancienne passe entre les deux îlots primitifs ? Problème de fondation sur les fonds marins ? (Photos 9 et 10).

Photo 8 – Talus avec dallage grossier et enrochements.

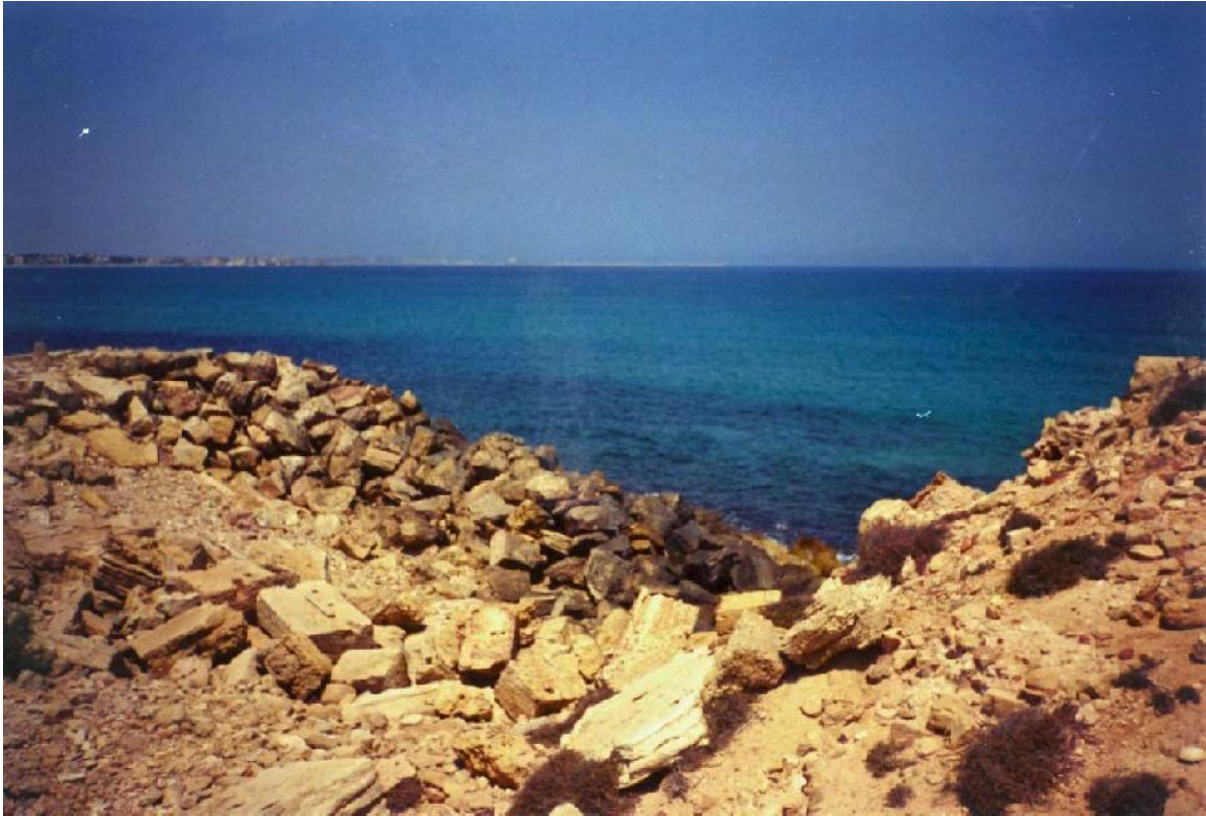
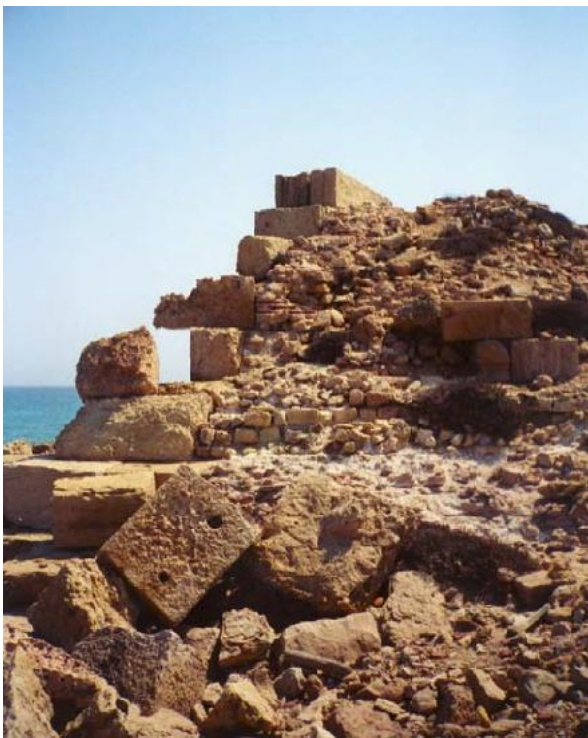
Photo 9 – Muraille écroulée (entre les deux îlots initiaux ? cf fig. 18).

Photo 10 – Muraille écroulée, côté Est.

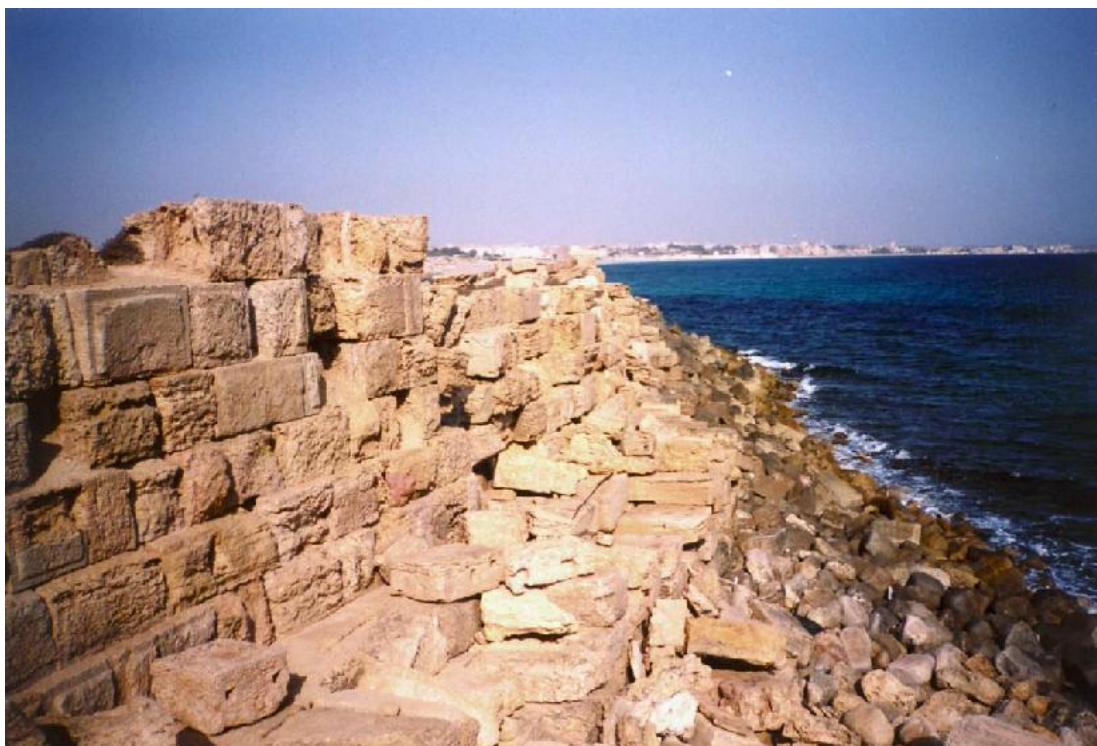
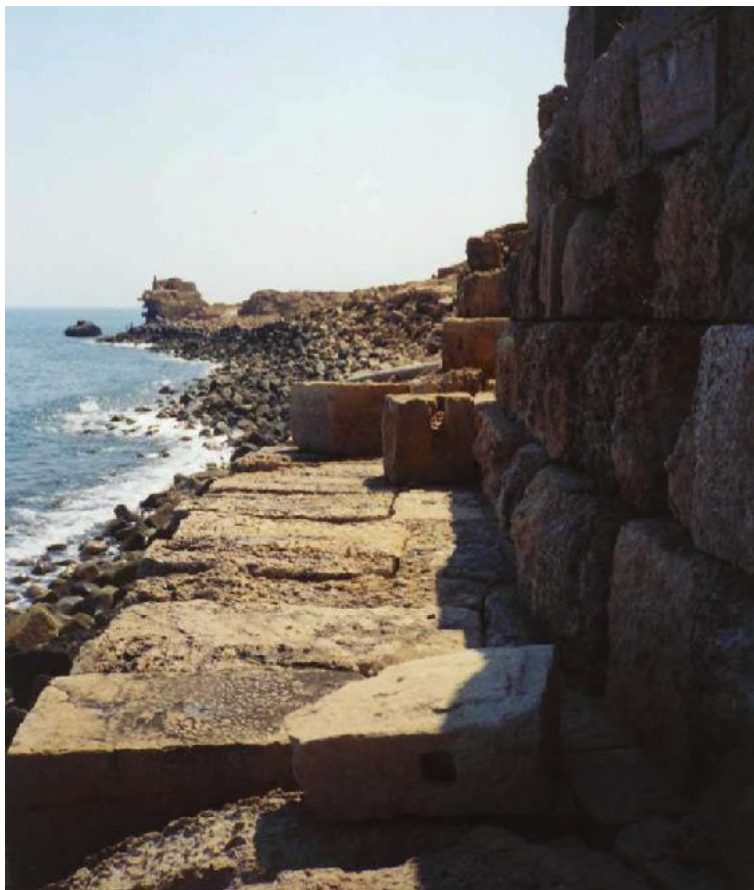
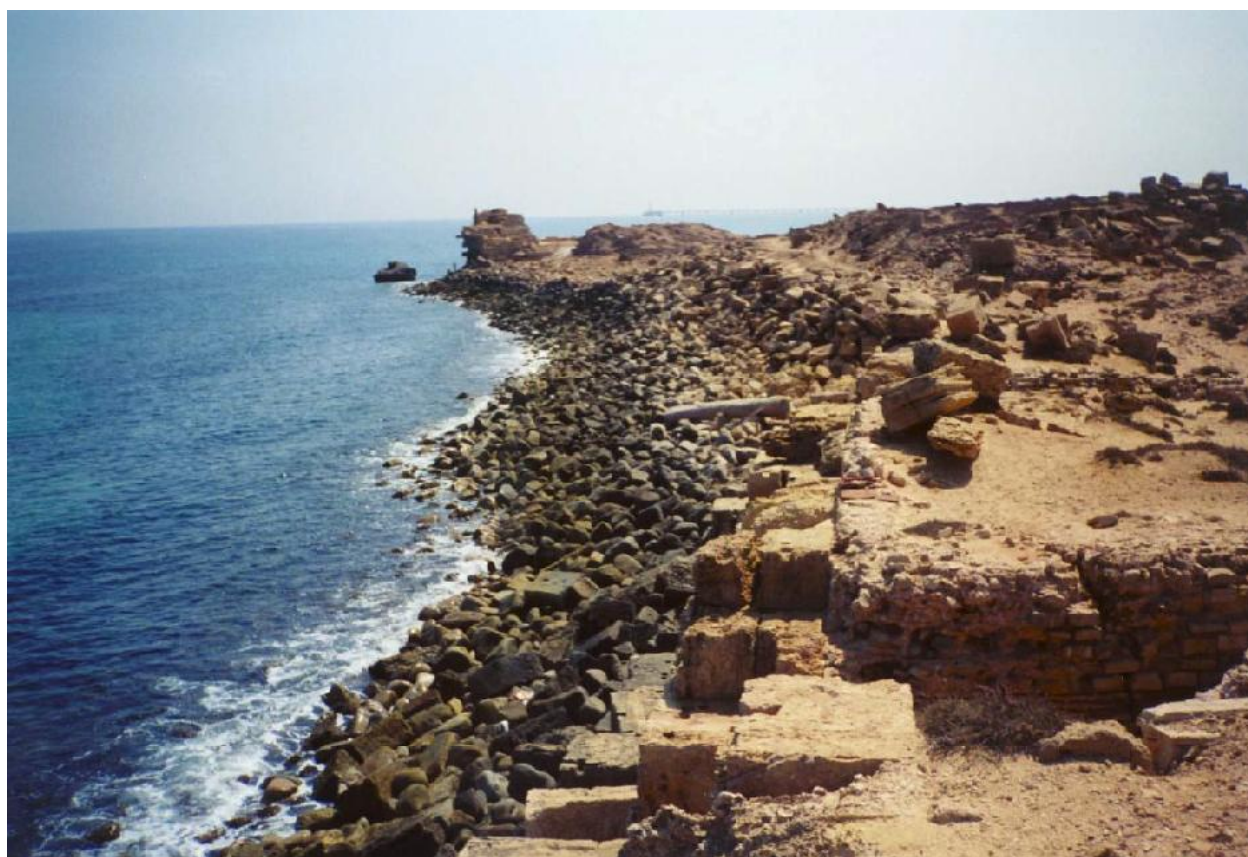
- 700 – 770 m : Muraille avec enrochements sur l'estran et en mer jusque sur les fonds d'environ 5 m situés à environ 50 m du rivage. Les enrochements sont arrondis sur l'estran et anguleux sur le haut de plage et au fond de la mer. Des blocs de carrière de moins de 500 kg (blocs de construction déclassés ?) ont été utilisés comme protection côtière. Leur poids insuffisant les a fait rouler dans le déferlement sur l'estran pendant les tempêtes, d'où leur forme arrondie, résultat de l'abrasion. Ce type de protection côtière a été réinventé en Europe du Nord dans les années 1970 sous le nom de « Berm Breakwater » (Photos 11, 12 et 13).

Photo 11 – Muraille sur la façade Nord.

Photo 12 – Protection côtière entre la muraille et le phare (au fond)

Photo 13 – Protection côtière en enrochements vers le phare.

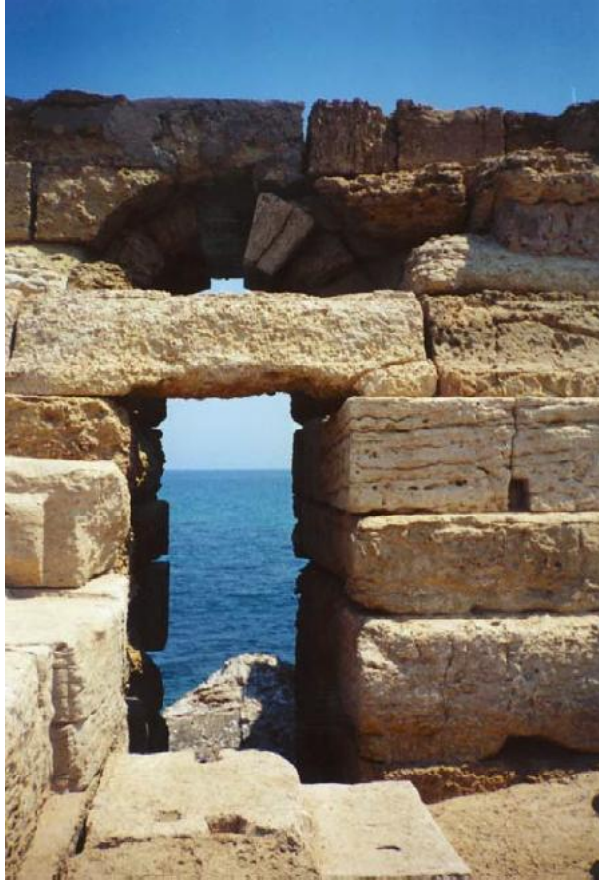
- 770 – 950 m : Pente raide avec enrochements sur l'estran et en mer comme ci-dessus.
- 950 – 980 m : Phare (Photo 14).
- 980 – 1000 : Dallage sous-marin vers -3 m.

Photo 14 – Le Phare.

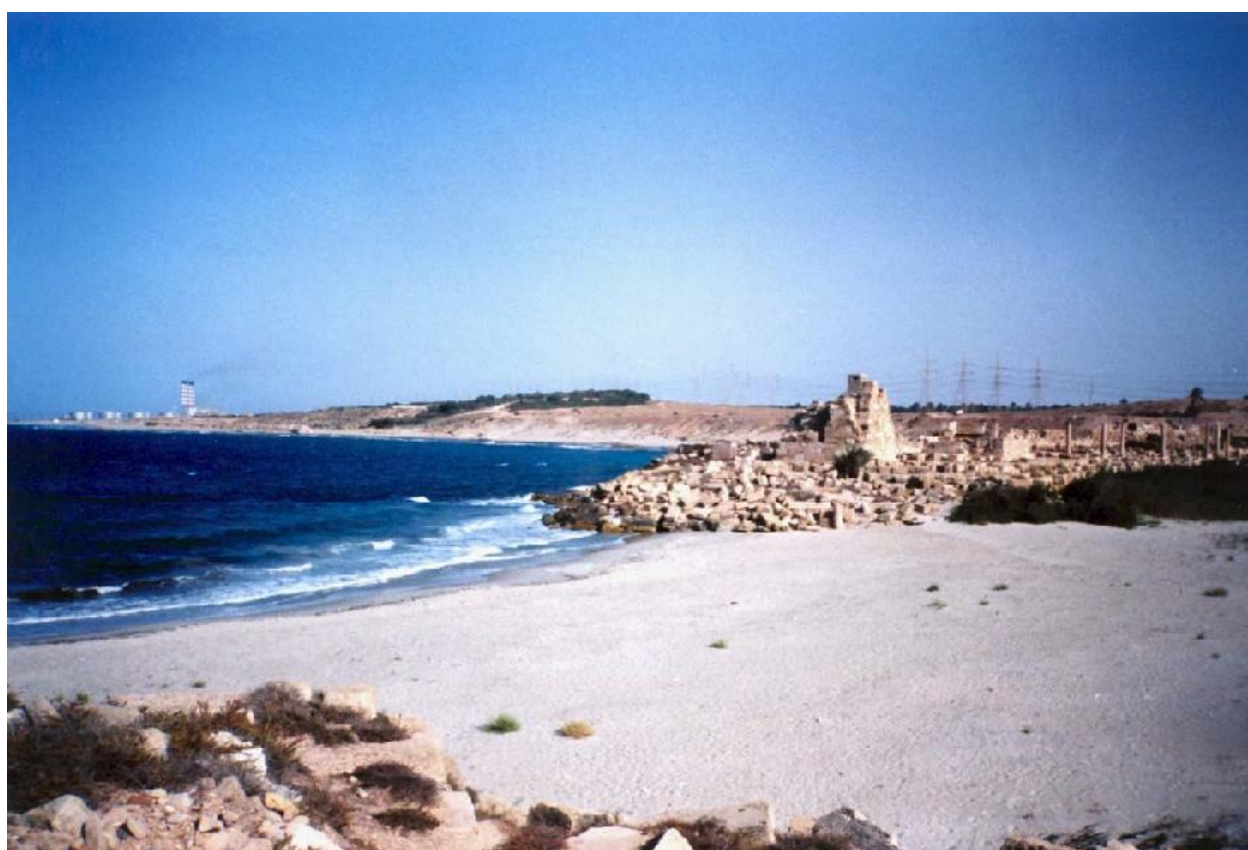
Photo 15 – Passe d'entrée du port de Leptis Magna (aujourd'hui ensablée, cf fig. 19)

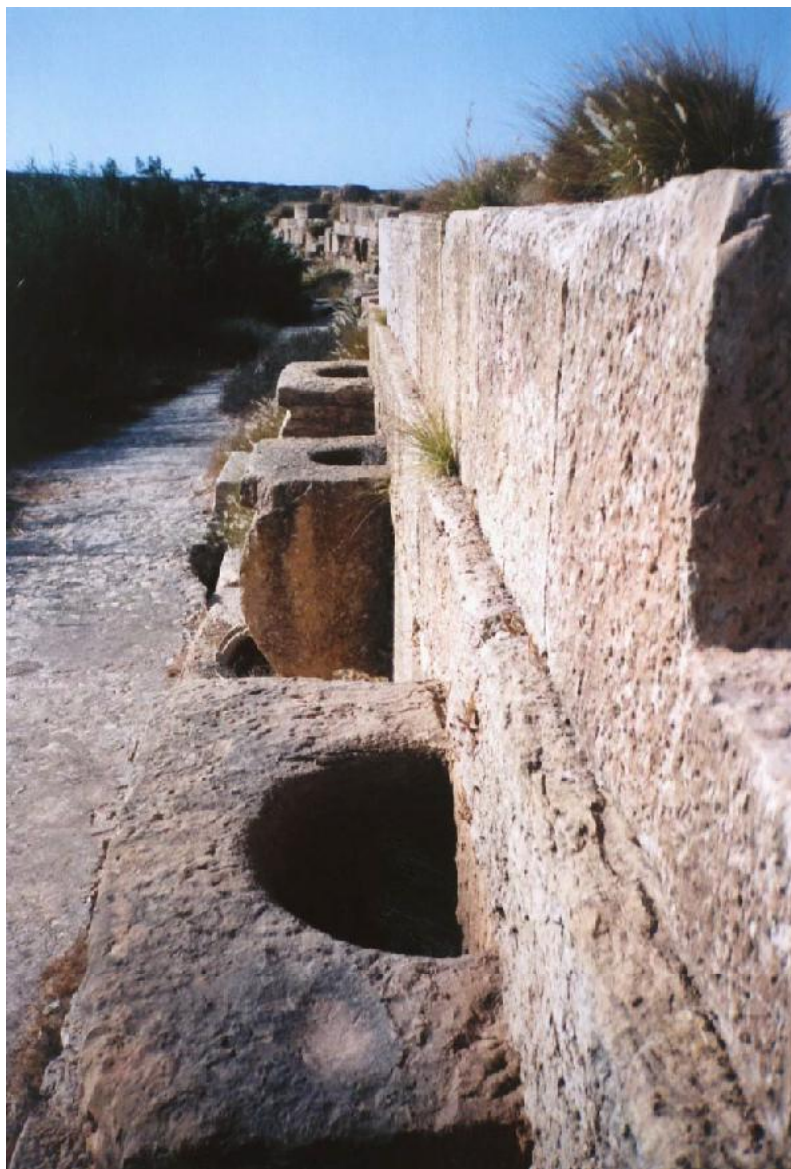
Photo 16 – Quai Sud avec structures d'accueil de mâts de charge (?)

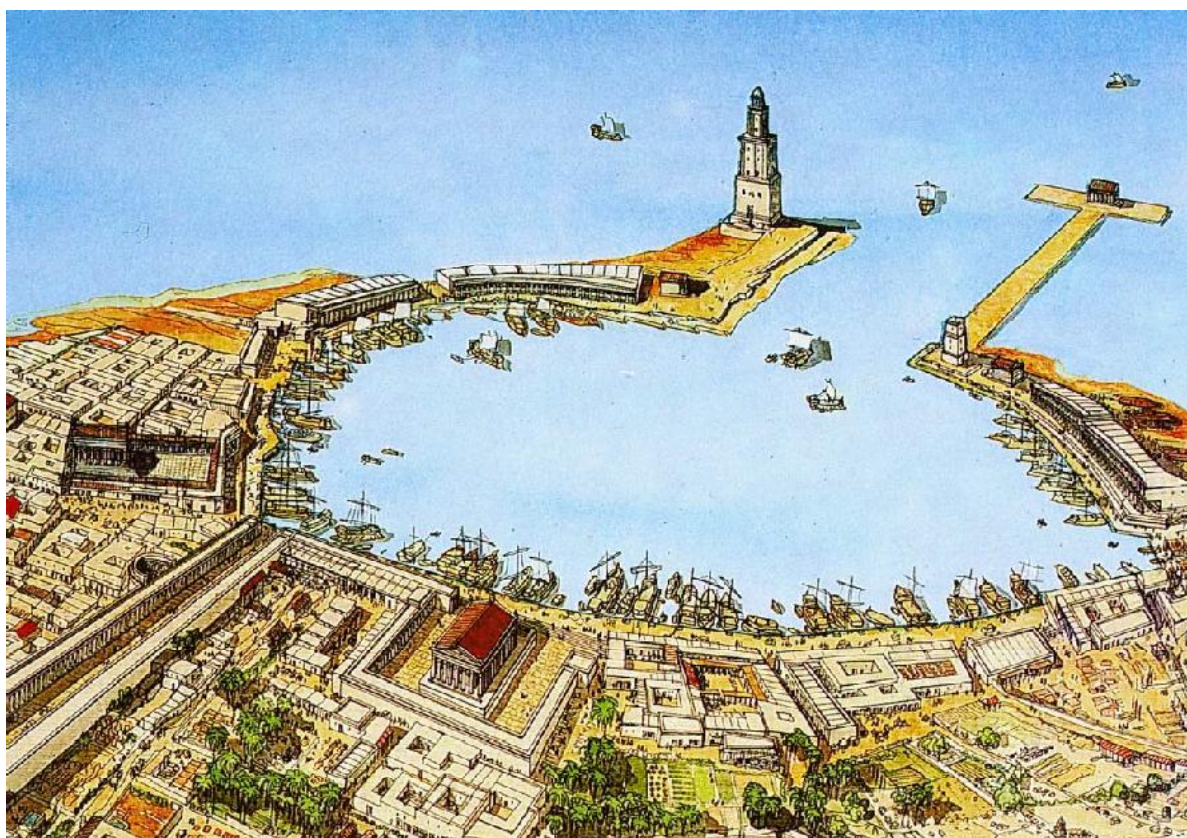
- 980 – 1030 m : Blocs de 10 à 20 t posés en vrac sur un alignement parallèle au dallage ci-dessus.
- Plus au Sud : Môle submergé orienté vers le NE et constitué de blocs de pierre et de massifs de béton (dont un particulièrement important dont le poids doit se chiffrer en centaines de tonnes). Ce môle formait probablement l'avant-port de Leptis Magna. Il est visible avec une forme en « T » sur la photo 17 et par des traces sombres sur les fonds marins de la Fig. 19.

Photo 17 – Vue d'artiste du port antique.

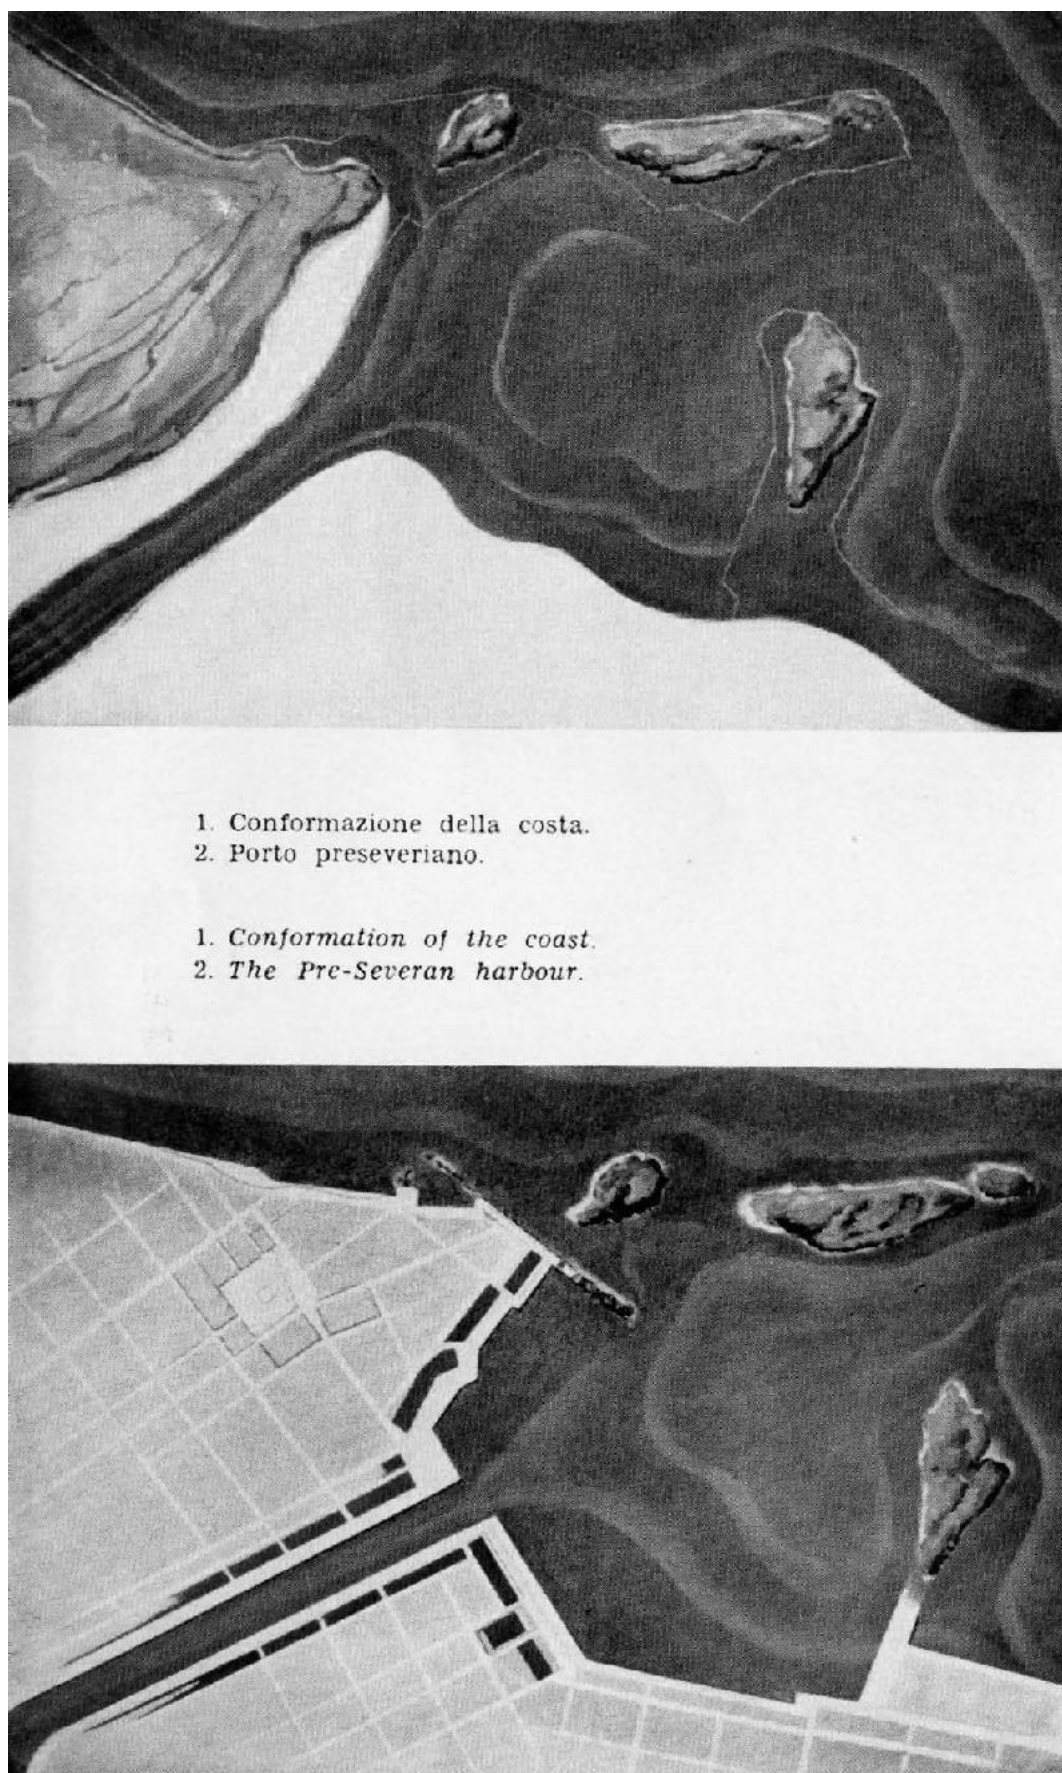
Fig. 18 – Reconstitution historique (selon Bartoccini, 1958)

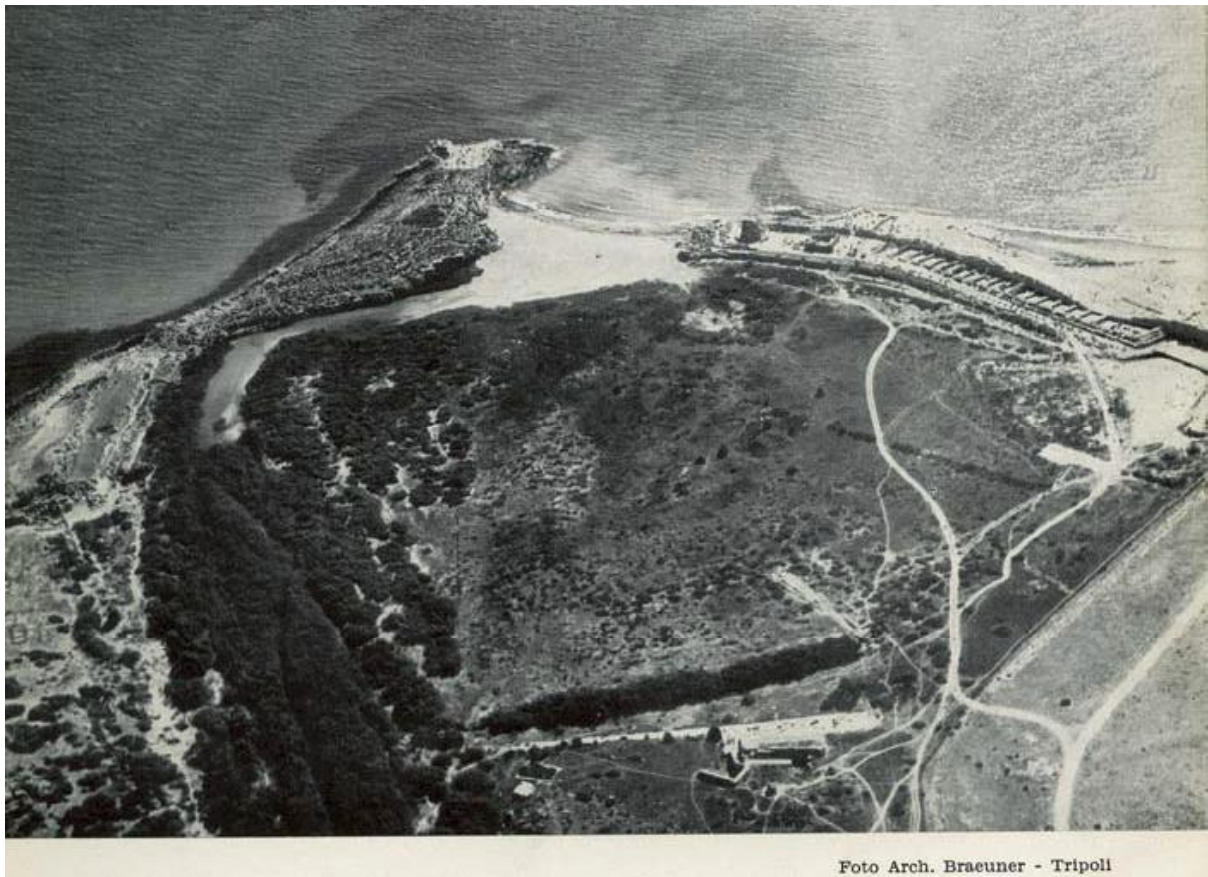
Fig. 19 – Photo aérienne du port (dans Bartoccini, 1958)

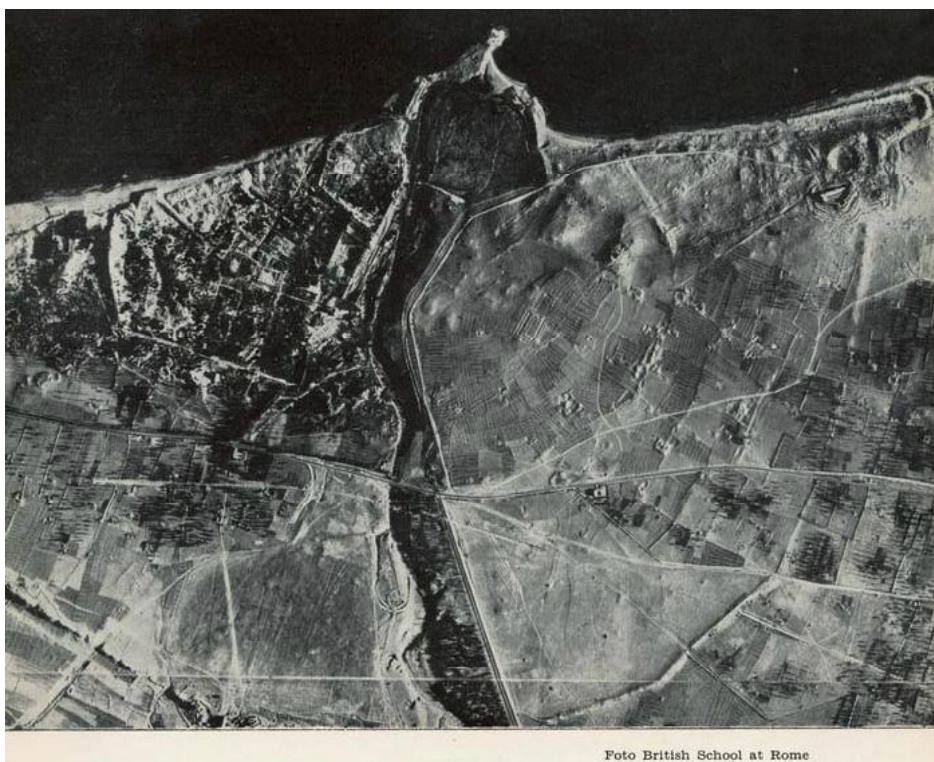
Fig. 20 – Photo aérienne du site (dans Bartoccini, 1958). On voit bien que le port est dans le lit du fleuve Wadi Lebda, ce qui explique sans doute son ensablement actuel. Vu la faible usure du Quai Est, on peut même se demander si ce quai a pu fonctionner longtemps avant de s'ensabler définitivement ...
