Les quais romains d'Aizier (Eure)

Mouchard, Jimmy

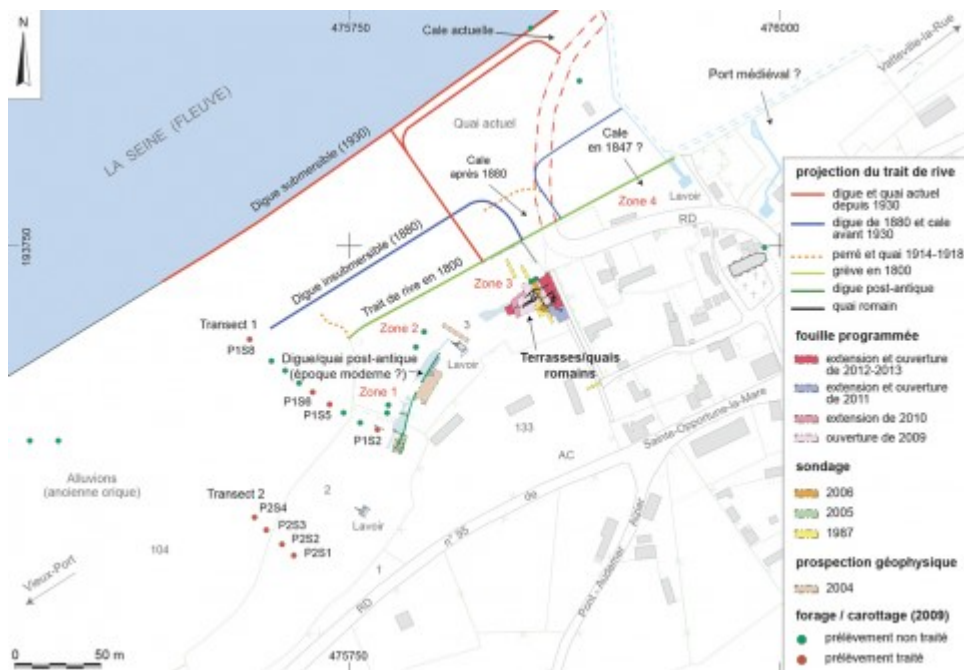
Fig. 5 – Localisation, sur fond cadastral actuel, des opérations archéologiques (prospection géophysique, sondages et fouilles) effectuées à Aizier depuis 1987 (le Port)

3En 2009, sur les 22 carottes obtenues par prélèvement hélicoïdal, huit – distribuées selon deux transects – ont été sélectionnées puisqu'elles présentaient des séquences limoneuses assez complètes, plus précises et plus aptes à fournir un signal sédimentaire (fig. 5). Globalement, elles montrent assez clairement l'influence des endiguements successifs sur les dépôts de limon aux abords du site archéologique d'Aizier (Levigneux 2010). Toutes les carottes renvoient en effet à une ou plusieurs ruptures alluvionnaires et confirment une variabilité sédimentaire à la fois latérale et verticale. Le transect P1 suggère un hydrodynamisme de plus en plus fort, du distal au proximal, du fleuve, alors que le transect P2 montre un hydrodynamisme de plus en plus fort du proximal au distal du fleuve. Au contact des quais romains alternent régulièrement des strates « litées », dues à des événements de crue qui déposent du sédiment lavé (gris clair) et des événements de décrue qui déposent les éléments les plus fins en décantation, ainsi que la matière organique présente (gris foncé), et des graviers suggérant de ce fait la présence d'événements à plus fort hydrodynamisme. Sans qu'il soit pour l'instant possible d'affiner la chronologie, le site ne semble plus occupé à partir du iv^e s. apr. J.-C. Il est progressivement recouvert d'épaisses couches sédimentaires sableuses et litées grises, scellant des infrastructures en partie détruites et démantelées, et laissant supposer une importante phase d'abandon de ce secteur. Il est ensuite partiellement réoccupé au Moyen Âge, comme l'indiquent les quelques aménagements recoupant ces mêmes sédiments dès le xi^e s. et tout au long du second Moyen Âge (fosses, fossés et poteaux).

6 Sur la rive sud, Aizier apparaît donc comme un terrain d'étude favorable, avec en prime la particularité d'avoir toujours maintenu une activité portuaire, au moins depuis l'Antiquité et jusqu'à aujourd'hui (fig. 5). Une longue durée à l'origine d'une multitude de configurations portuaires qui se sont succédé d'un triple point de vue : altimétrique, longitudinal et transversal.

9 L'histoire des recherches menées sur le port d'Aizier s'étale sur près de 25 ans, entre 1987 et 2013. Même si ce paléosite portuaire couvre à la fois deux millénaires d'existence et la quasi-totalité du pied de berge de la commune actuelle d'Aizier, seules quelques parcelles de terrain, libres de contraintes bâties ont permis d'engager une fouille² (fig. 5).

11 Quelques années plus tard, et préalablement à la mise en place du dernier programme de fouilles (2009-2013), le site a fait l'objet de nouvelles investigations visant à évaluer le potentiel archéologique et la puissance stratigraphique au contact des anciennes berges d'Aizier (fig. 5). Elles se sont traduites par la réalisation de relevés topographiques (2003 et 2007), d'une campagne de prospection géophysique (2004), de deux campagnes de sondages archéologiques (2005 et 2006), ainsi que d'une série de carottages⁵ (2009). Cette succession d'opérations a permis de préciser la topographie des lieux et la chronologie des différents vestiges encore préservés, en séparant notamment les constructions assurément romaines des aménagements médiévaux, modernes et contemporains.

12 Si la zone 3 conserve les traces de plusieurs ouvrages d'époque romaine, à savoir surtout une succession de terrasses portuaires monumentales, les zones 1 et 2 sont marquées par la présence d'un tronçon d'un imposant mur de berge post-antique (digue/quai), déjà évoqué plus haut, et installé par-dessus et au nord de celles-ci (fig. 5 et 6). Rien n'interdit une installation de ce mur à la fin de l'époque médiévale, d'autant que le rare mobilier datable, retrouvé en contexte et à son contact, semble indiquer qu'il est en place à l'époque moderne ; il figure également sur des plans de 1847, en prévision des futurs endiguements du XIX^e s. Ces multiples restructurations de la berge au fil des temps historiques ont permis de gagner sans cesse un peu plus de terrain sur le fleuve, constat par ailleurs renforcé par la mise en place de la digue actuelle dans les années 1930, 120 m plus au nord (fig. 5).

13 À ce jour, et au sein de cette propriété privée, 244 m² de terrain ont fait l'objet d'une prospection géophysique, et 1 056 m² ont été ouverts dans le cadre de sondages et/ou de fouilles, incluant l'opération initiale de 1987⁶, ce qui porte à 1 300 m² la surface investie en sous-sol, dans un contexte de milieu humide et gorgé d'eau (fig. 5).

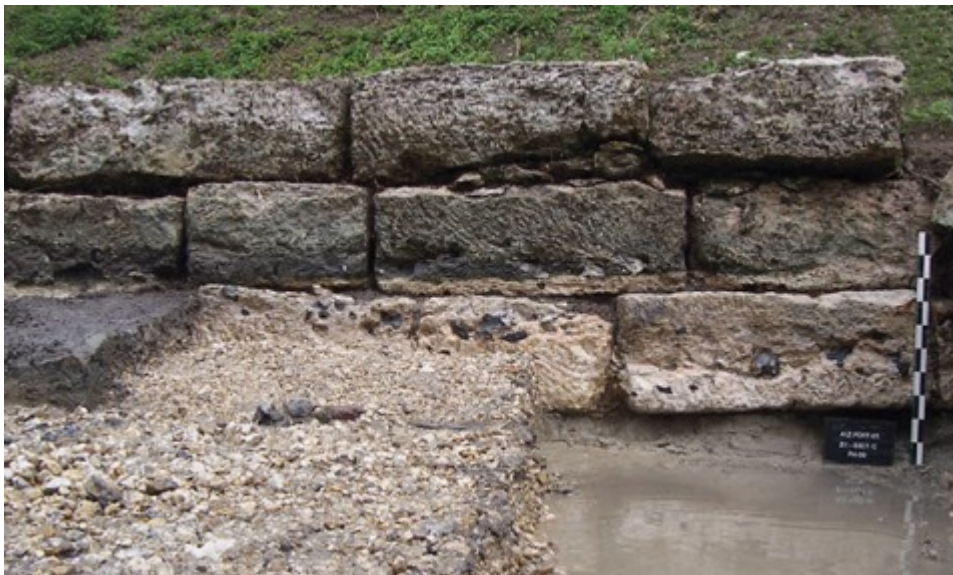
Fig. 6 – Digue/quai en calcaire à silex découvert dans les années 1970 et étudié lors de sondages en 2005

Affleurant sous la surface du terrain actuel, cet ouvrage imposant a été reconnu sur l'ensemble de la commune. Perçu dans un premier temps comme un possible aménagement antique, il est en fait bien plus récent, tardo-médiéval ou plus probablement de l'époque moderne.

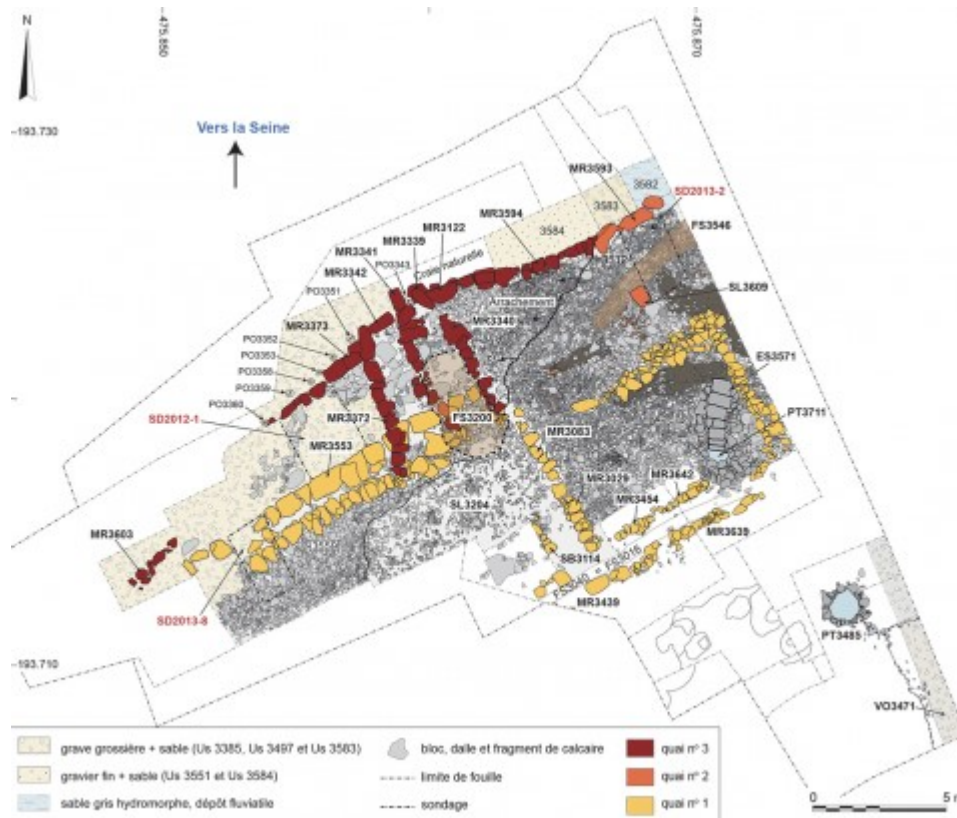
Fig. 7 – Plan général de la zone 3 et des principaux faits en lien avec l'ensemble des terrasses portuaires romaines reconnues au terme du programme en 2013

14 Une des parcelles investies entre 2006 et 2013 a permis de mettre en lumière un ensemble de terrasses portuaires, observées sur près de 25 m de long d'est en ouest, pour 13,40 m du nord au sud (fig. 7), soit environ 335 m² de berge artificielle attribuée à l'époque romaine (Mouchard 2011a ; 2011b ; 2012 ; 2013 ; dir. 2013 ; 2014). Le reste de ces plates-formes semble se poursuivre sous la limite de propriété orientale, dans les parcelles voisines et en direction de l'église. À ce titre, le recours à la prospection géophysique permettrait de le confirmer⁷. Néanmoins, la partie mise au jour ici livre un témoignage suffisant pour apprécier l'ampleur des travaux réalisés pour structurer la berge durant le Haut-Empire. Il ressort de cet amoncellement d'ouvrages maçonnés en calcaire à silex au moins trois principaux états monumentaux, offrant ainsi un bel aperçu de l'évolution de ces équipements – à savoir des plates-formes ou des mises en terrasses matérialisant *in fine* de véritables lignes de quais – durant les ii^e et iii^e s. apr. J.-C.

25Cet ensemble présente un arrachement important à l'ouest, comme l'illustrent à la fois la fracture diagonale sud-ouest - nord-est que l'on observe en plan et au cœur du blocage interne (fig. 7) et les nombreuses reprises de sa façade nord dans l'état

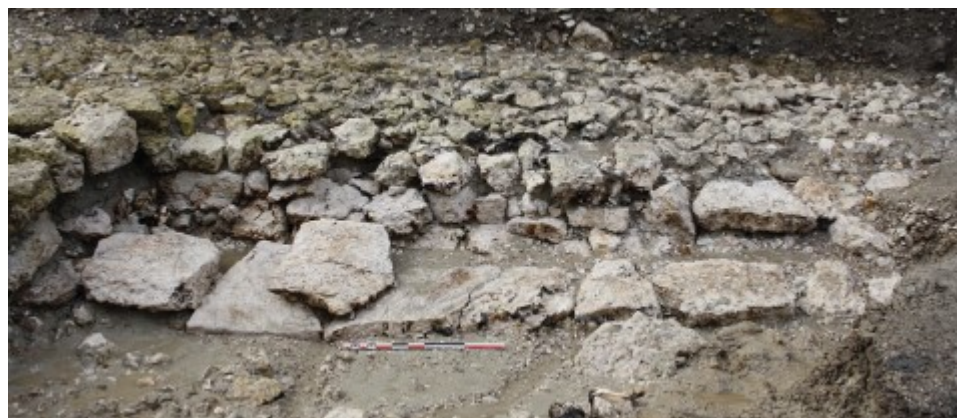
Fig. 8 – Le quai méridional en zone 3 et son mur de façade MR3553

15Le premier aménagement de berge romain identifié à cet emplacement, en partie noyé dans la terrasse tardive, s'apparente à une ligne de quai entièrement bâtie en pierre (fig. 7). Découvert au terme du programme après avoir sondé le cœur du remplissage de l'ultime terrasse, celui-ci apparaît peu élevé et relativement bien conservé, même si son mur de façade est en partie décroché de son blocage arrière (fig. 8).

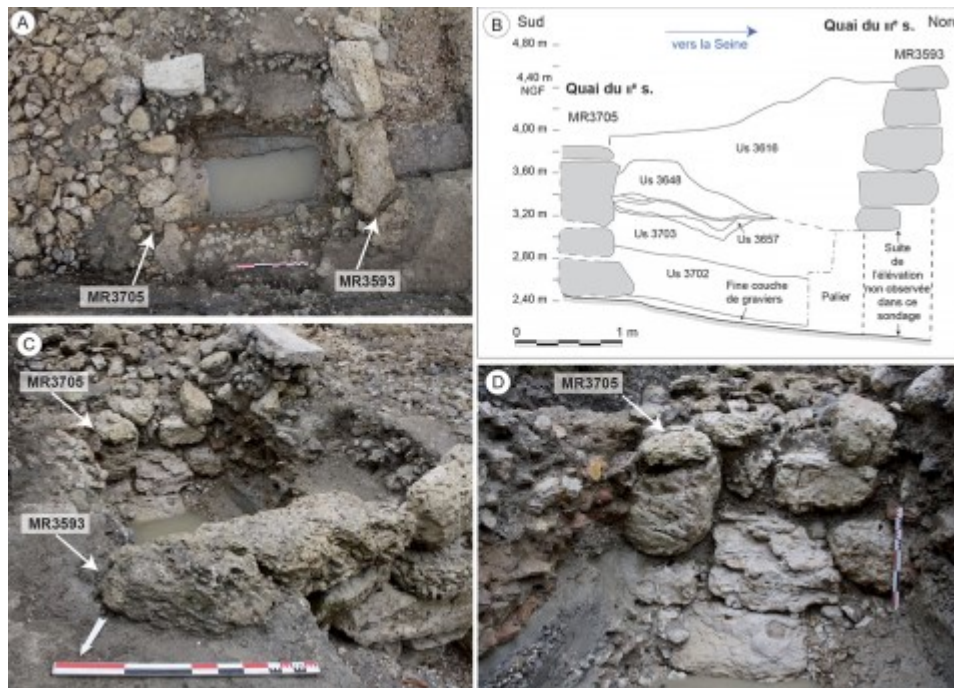
Fig. 9 – Le sondage SD2013-2 à l'est de la zone 3

A, vue zénithale des deux tronçons de quais romains et de leurs murs de façade MR3705 et MR3593 ; **B**, coupe est du sondage ; **C**, vue, depuis le nord, des deux tronçons de quais romains et de leurs murs de façade MR3705 et MR3593 ; **D**, vue, depuis le nord, de l'élévation du mur de façade MR3705.

21 Rappelons que le sondage SD2013-2 (fig. 9), à l'est, a clairement permis de valider le passage de ce long mur sous le blocage du quai postérieur, avec le même mode de construction (MR3705, équivalent à MR3553). Un mur au contact duquel les sédiments présents (Us 3702) contenaient là-aussi du mobilier céramique de la première moitié et jusqu'au milieu du ii^e s. apr. J.-C.

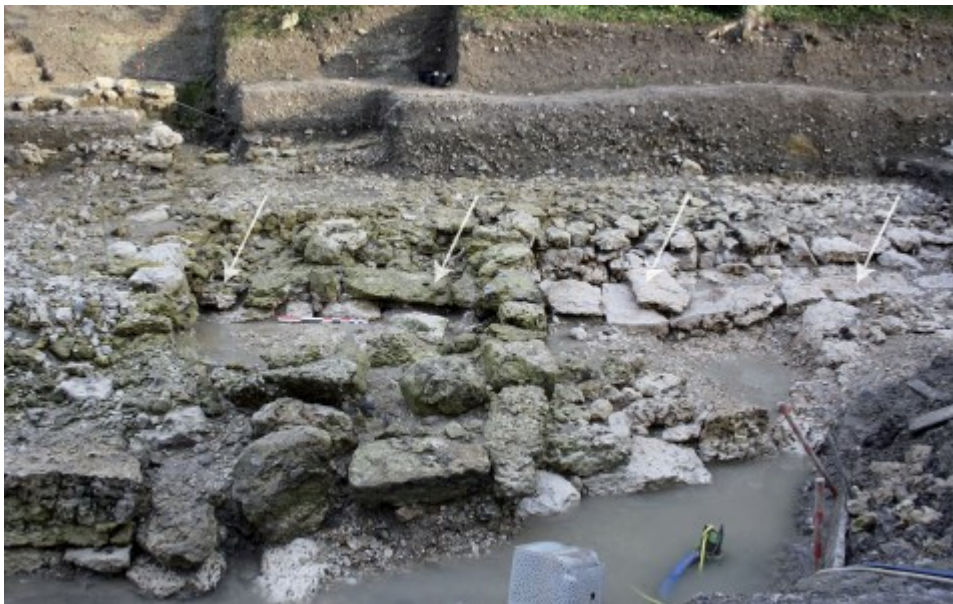
Fig. 10 – Le quai méridional, en arrière-plan, vu sur toute sa longueur et signalé par des flèches ; il est recouvert, par endroits, par des murs perpendiculaires en lien avec le quai postérieur

17Présentant une largeur moyenne d'environ 0,90 m, son puissant parement établi côté Seine a été minutieusement étudié sur 13 m de long à l'ouest de la zone 3 (fig. 10). La vingtaine de blocs et dalles ici conservée se répartit sur au moins trois assises encore en place, même si l'aménagement n'en possède plus qu'une seule à l'ouest (fig. 11). La base de la première assise repose, de manière irrégulière et en moyenne aux alentours de 2,80 m NGF, au contact de la craie naturelle (Us 3556) ; quant à la troisième assise, à l'est, elle affleure à 3,75 m NGF (fig. 11) ; ce qui signifie que la façade de cette terrasse est conservée au mieux sur 0,95 m de haut. L'élévation originelle de cette plate-forme, qui peut être restituée à partir des cotes basses (fondation sur un *substratum* irrégulier) et hautes (niveau de sol SL3204), se situerait ainsi aux alentours de 1 m au minimum.

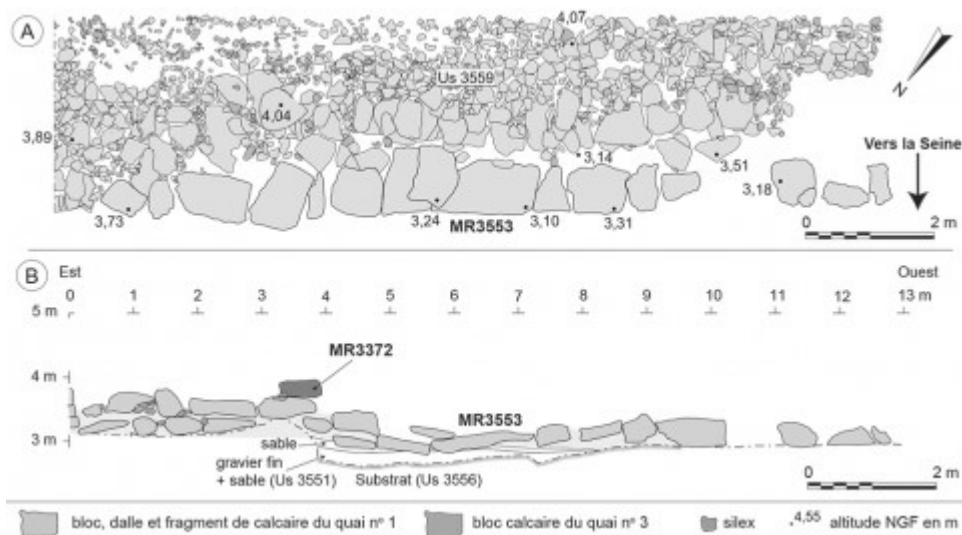
Fig. 11 – Le quai méridional, dans sa partie ouest, avec son mur de façade MR3553 (état 1)

A, plan du mur avec son blocage arrière ; **B**, élévation du mur.

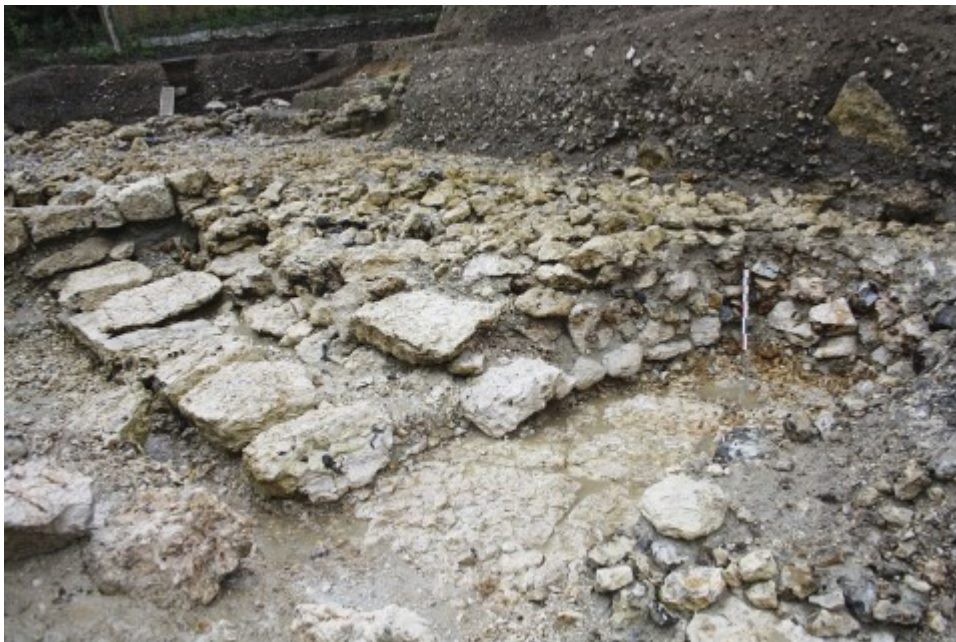
Fig. 12 – Vue, depuis le nord-ouest, du sondage SD2013-8

Le démontage partiel du quai permet d'apprécier ses fondations, à savoir un mur de façade et son blocage reposant sur le socle rocheux.

18À l'image du mur de façade, le blocage arrière (Us 3559) apparaît lui aussi moins bien conservé sur sa partie occidentale. Une vue en coupe (fig. 12) permet toutefois d'apprécier sa double composition, avec un radier d'éléments plus grossiers en dessous et des moellons plus petits au-dessus, établis en guise de préparation de sol. En 2013, au terme d'un démontage partiel de cet assemblage (sondage SD2013-8), il a été constaté que la craie naturelle sur laquelle il repose ne conservait pas les traces d'importants travaux de nivellement, si ce n'est quelques petites retouches pour enlever les excroissances de silex avant la pose des premières dalles du mur de façade.

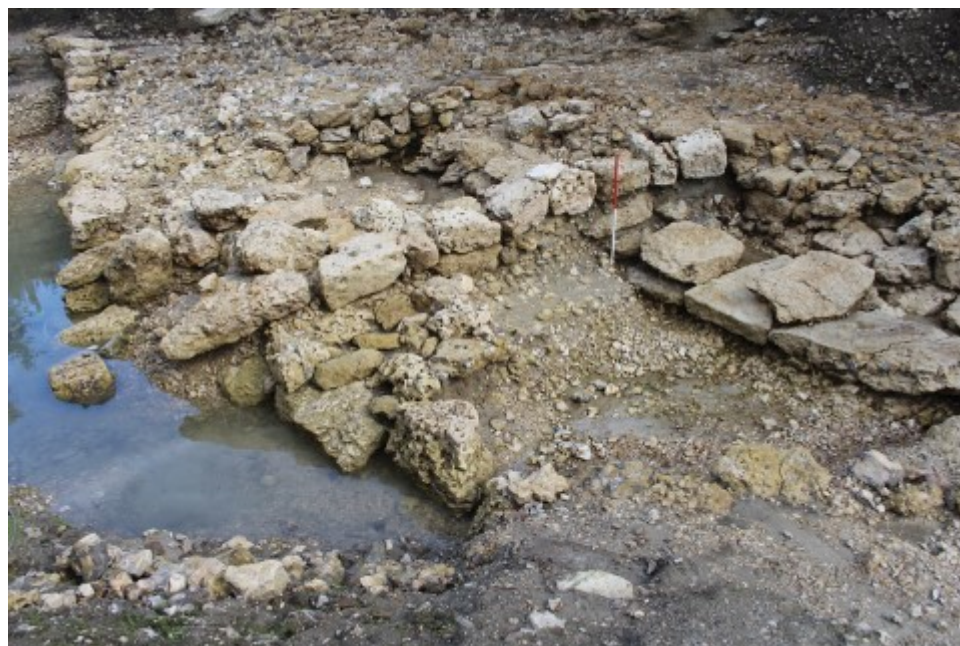
Fig. 13 – Vue, depuis le nord-ouest, du mur MR3372, quai plus récent se superposant au mur MR3553 du quai méridional

ailleurs l'un des murs « raidisseurs » (MR3372) des ultimes restructurations (état 3) opérées par la suite (fig. 13). Il est fort probable que certains blocs repérés pêle-mêle au sein de la couche de remblai (Us 3385 et Us 3497) et participant au réaménagement du secteur, soient issus de la destruction du mur MR3553.

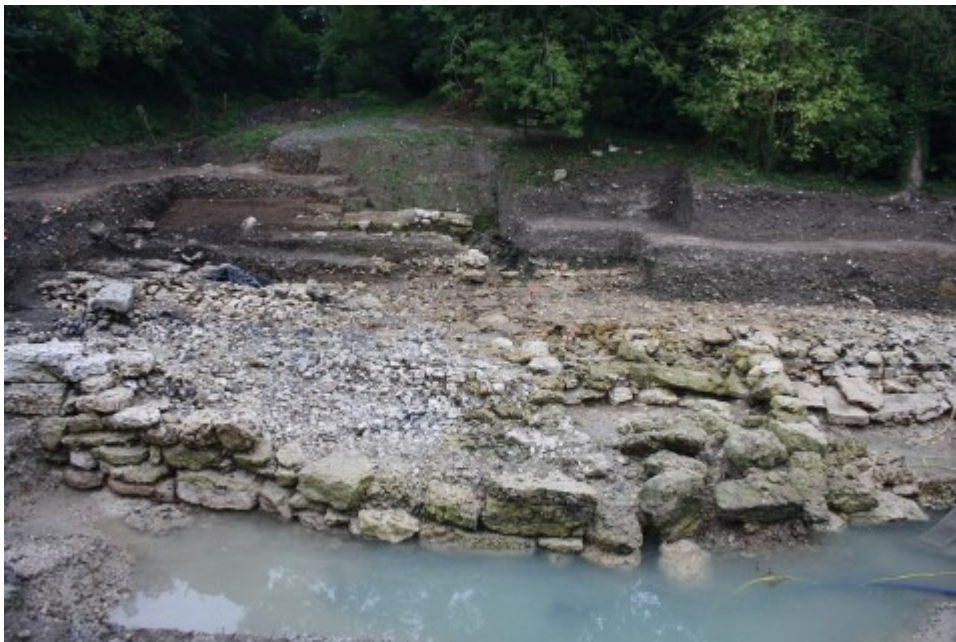
Fig. 14 – Vue, depuis le nord, du mur de façade du quai septentrional

22 Entre la fin du ii^e s. et le début du iii^e s. apr. J.-C., ce premier quai est délaissé au profit d'un nouveau qui l'intègre en partie pour former une terrasse de plus grande surface. Cernée au moins sur ses limites nord et sud, elle apparaît mieux conservée sur sa partie orientale, sa partie occidentale ayant été détruite puis reconstruite dans l'état suivant (fig. 14).

27 Sa façade nord présente la particularité d'offrir plusieurs élévations distinctes qui illustrent différentes réfections, probablement synchrones d'ailleurs (fig. 14 à 16). L'organisation architecturale des blocs en calcaire apparaît ici très anarchique et la disposition en « piles d'assiettes » de plus en plus prononcée. C'est une nouvelle fois le montage à joints vifs qui se manifeste, mais avec des blocs disposés en panneresse, à plat comme de chant. Les assises s'avèrent ici peu soignées, irrégulières.

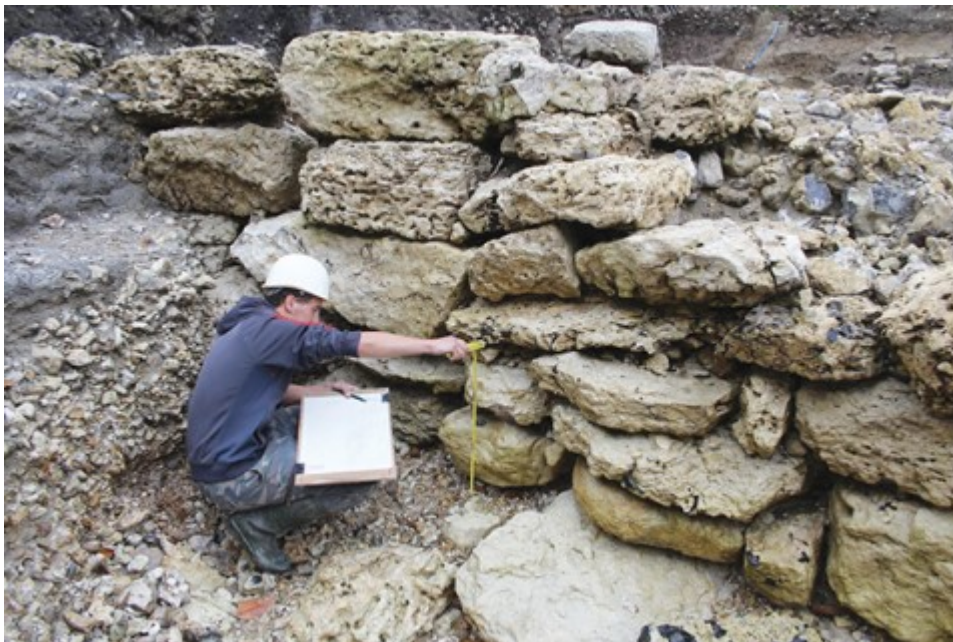
Fig. 15 – Vue rapprochée, depuis le nord, du mur de façade du quai septentrional (états 2 et 3) en cours de relevé

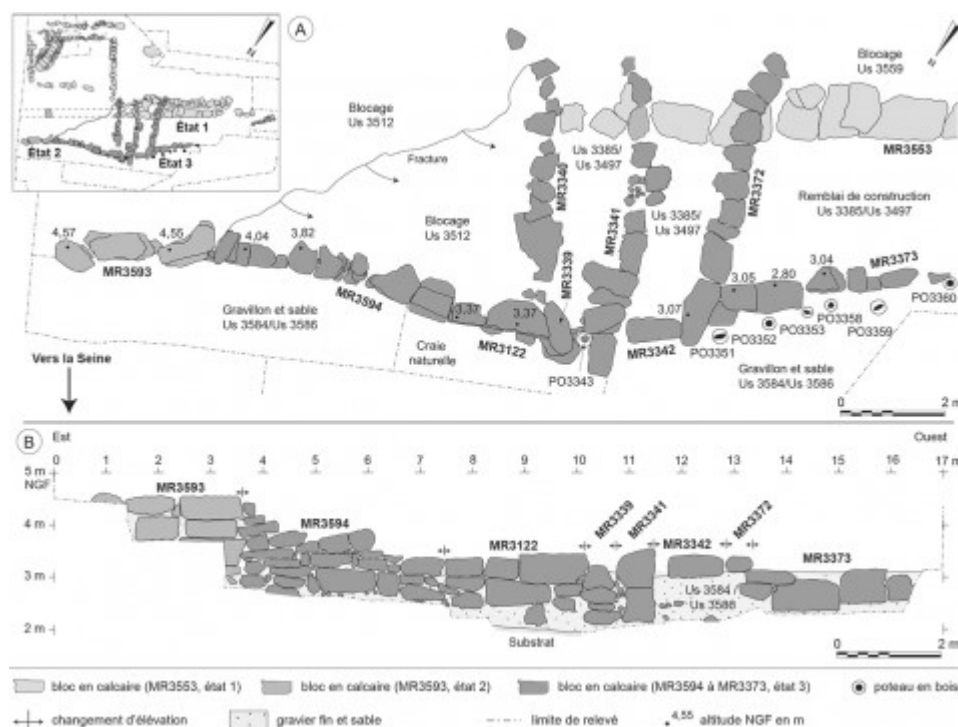
Fig. 16 – Le quai septentrional avec son mur de façade (états 2 et 3)

A, plan du mur avec son blocage arrière ; **B**, relevé en élévation du mur, avec ses multiples reprises.

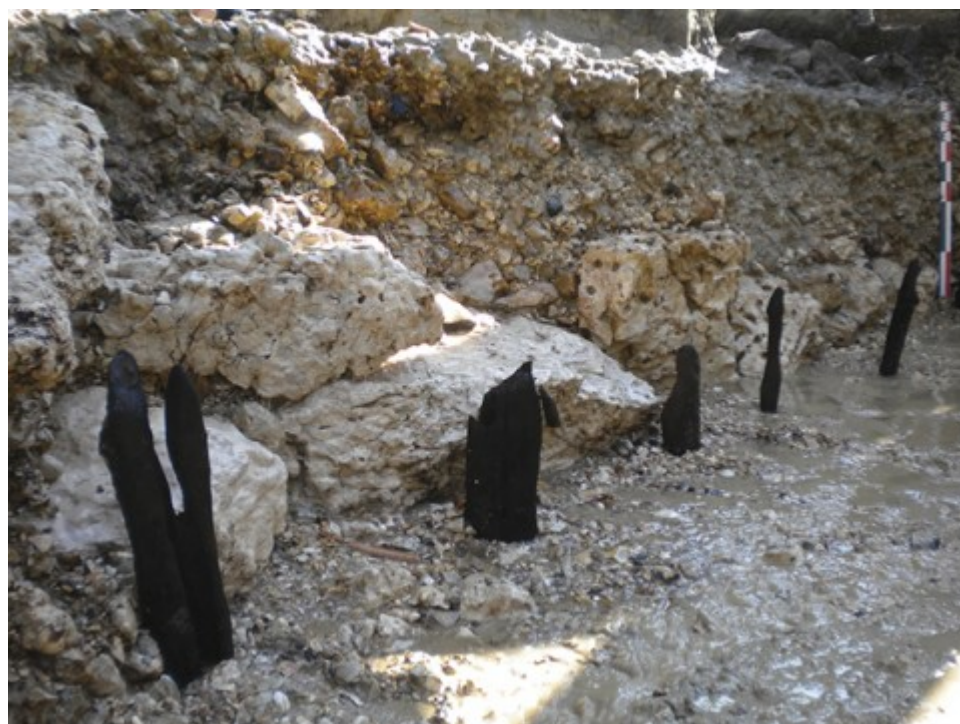
Fig. 17 – Vue, depuis le nord-est, de la ligne de poteaux conservés en façade du quai septentrional (état 3)

31 Pour clore la description de cet ensemble, il faut signaler les restes d'un aménagement en bois, découvert en 2010, en mauvais état et à quelques centimètres au droit de cette façade en pierre (Mouchard 2011b) (fig. 7, 16a et 17). Parallèle à cette dernière, il est matérialisé par une ligne de sept poteaux en chêne que l'on retrouve au droit des tronçons d'élévations MR3342 et MR3373 et sur 7 m de long. Il ne s'agit pas de pieux, mais bien de poteaux positionnés dans des trous d'ancrage réalisés dans la craie naturelle. Ces bois n'étaient donc pas taillés en pointe, pour éventuellement les battre et les enfoncer, mais sciés à la base avant d'être insérés puis calés avec divers éléments naturels et anthropiques (silex, fragments de craie, de céramique et de terres cuites architecturales). Ces poteaux (PO3343, PO3351, PO3352, PO3353, PO3358, PO3359, PO3360), en meilleur état pour la partie enfouie, apparaissaient tels des moignons relativement arasés et émoussés à leur extrémité haute (cône d'érosion), soit au niveau des deux premières assises du mur de façade (entre 2,69 m et 2,94 m NGF). Un peu à la manière des restes de piles de ponts anciens que l'on perçoit dans certains cours d'eau, cet état très dégradé naturellement semble aussi indiquer que les bois ont été à l'air libre et confrontés à un niveau de basses eaux quelque temps avant leur enfouissement définitif. Ils offrent tous un diamètre moyen compris entre 0,10 et 0,20 m. L'intervalle entre eux est assez irrégulier : 1,28 m entre PO3359 et PO3360 ; 0,77 m entre PO3358 et PO3359 ; 0,35 m entre PO3353 et PO3358 ; 0,64 m entre PO3352 et PO3353 ; 0,76 m entre PO3351 et PO3352. L'écart entre PO3343 et PO3351, à savoir 2,40 m, pourrait suggérer la présence de poteaux intermédiaires, disparus ou non découverts, car noyés dans la grave.

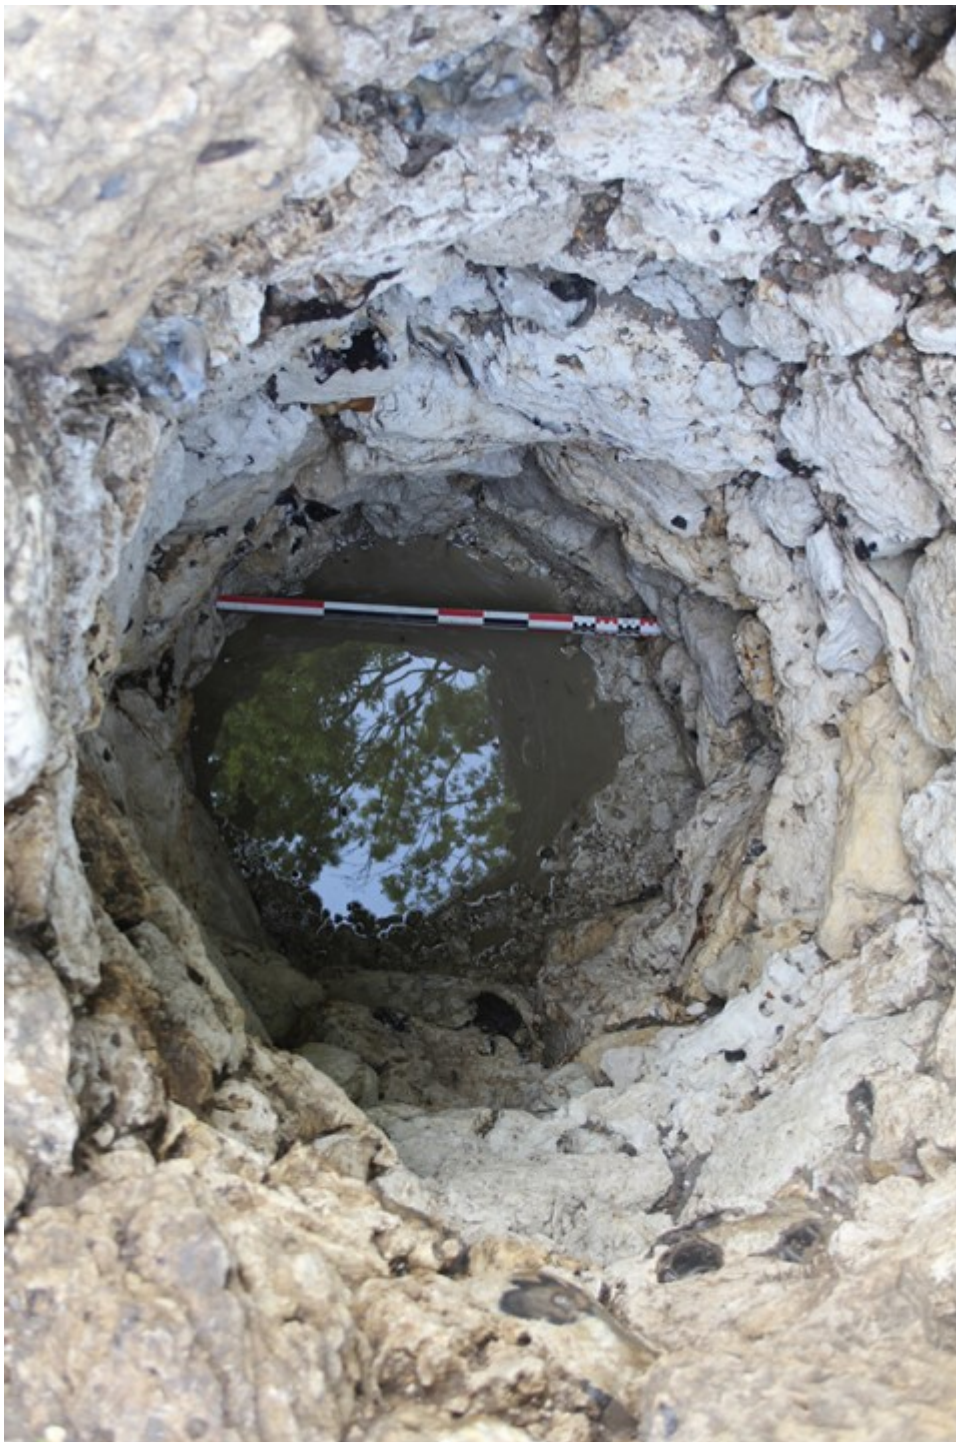
Fig. 18 – Intérieur maçonné du puits PT3485

34 La première, la plus au sud et légèrement en dehors de la terrasse en pierre, à 16 m de la façade nord, correspond à un puits (PT3485), formant intérieurement un cylindre assez régulier d'1,20 m de diamètre (fig. 7 et 18). Il est bâti en pierre sèche sur toute sa hauteur, à savoir 3,50 m, et essentiellement composé de moellons de craie et de silex se distribuant sur dix-sept assises et jusqu'au fond. Il est difficile de dire en l'état si ce puits a d'une part été utilisé tout au long de la période couverte par l'occupation riveraine et, d'autre part, s'il a été conçu pour contribuer à l'alimentation en eau d'un habitat proche, situé sur le haut du versant, ou s'il était en lien avec le fonctionnement des terrasses portuaires. Ce qui est en revanche certain, c'est qu'il est rapidement et définitivement comblé au milieu du iii^e s., comme le suggèrent le mobilier céramique découvert en haut de comblement mais aussi la présence, au fond du puits, directement sur le substrat, d'une monnaie de Gordien III (238-244 apr. J.-C.).

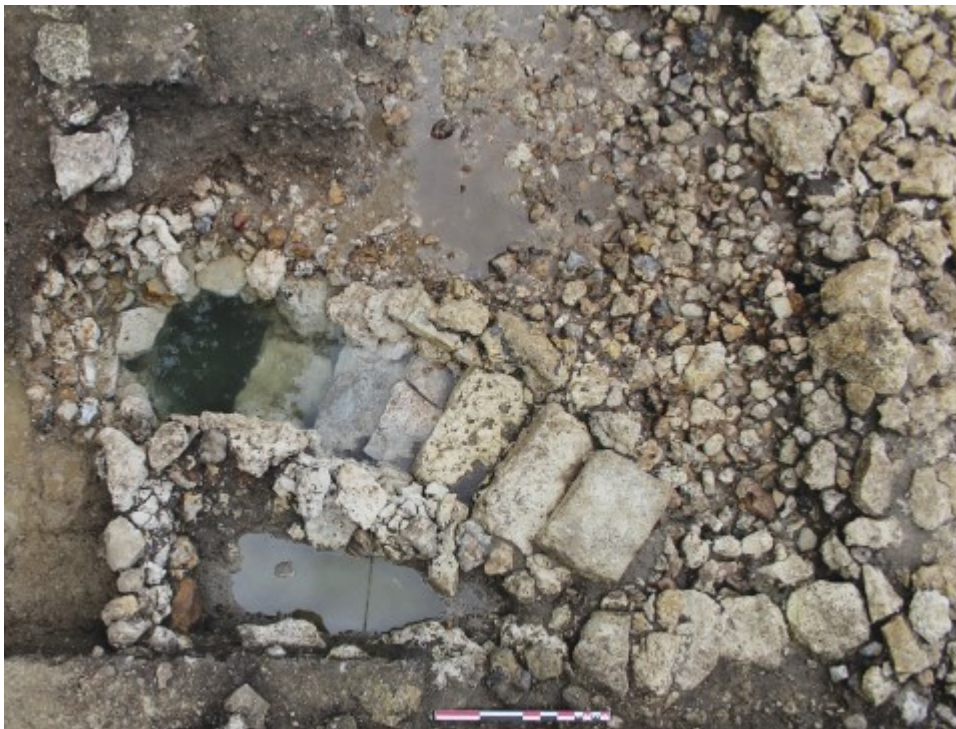
Fig. 19 – Vue zénithale de l'ensemble bâti PT3711

35La seconde construction (PT3711), localisée à 8 m au nord du puits PT3485, est en revanche pleinement intégrée à la mise en terrasse riveraine (fig. 7 et 19). Il s'agit d'un autre point d'accès à l'eau, à la différence cette fois-ci que le cylindre (ou plutôt trois quarts de cylindre) est connecté à un petit escalier tournant, ou incurvé, en pierre (ES3571) qui traverse le blocage de la terrasse (Us 3512) sur environ 2,80 m de long. Ce petit escalier, large de 0,75 m en moyenne, est bordé de part et d'autre de ses marches par de petits murets en pierre sèche. Les six marches, elles aussi en calcaire, débouchent sur un espace aux trois quarts circulaire (le dernier quart étant occupé par la dernière marche) et habillé de parois (Us 3711) maçonnées de blocs de craie et moellons de silex, tel un puits qui, au fond, atteint le *substratum*. De manière générale, il est difficile dans le cas présent de se prononcer à la fois sur la date de mise en place de cet ensemble et sur sa fonction (cuve, puits, fontaine ?). Ce qui est sûr, c'est que son comblement intervient lui aussi au milieu du iii^e s.

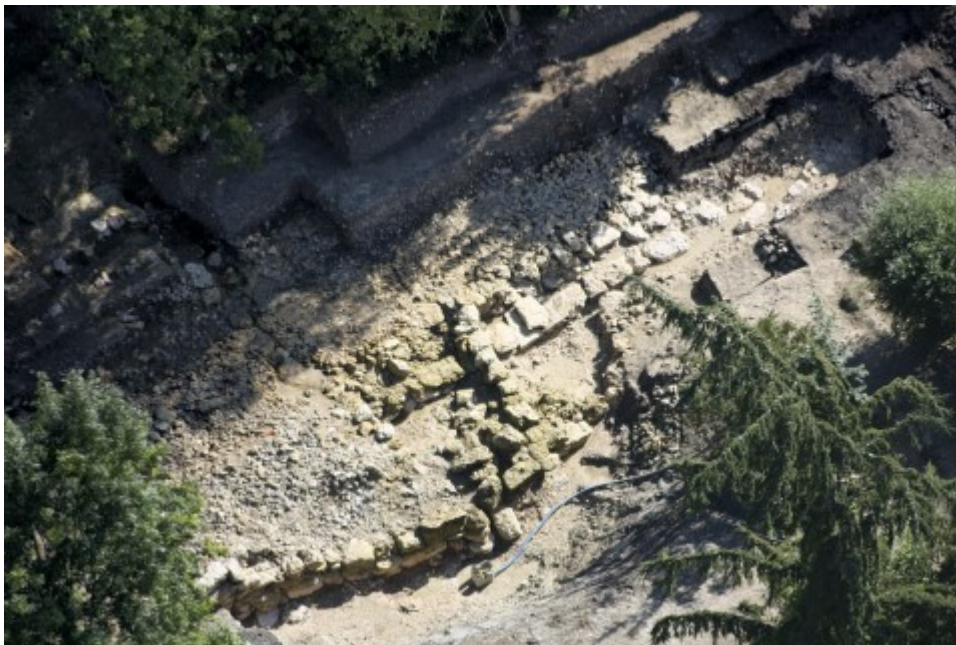
Fig. 20 – Vue aérienne de l'ensemble des terrasses portuaires romaines

41L'ensemble portuaire identifié à Aizier, qui intègre toute une succession de terrasses élevées en pierre sèche (fig. 20), renvoie à la catégorie des quais conçus sur la base d'une armature en pierre, ces derniers étant souvent adaptés à une base rocheuse. Le principe de construction est globalement le même durant les deux siècles d'occupation, même s'il convient de noter une petite variante dans les derniers temps d'utilisation. Chaque quai est élevé selon le principe d'une mise en terrasse, intégrant un épais mur de façade, côté Seine, qui retient un remblai de construction. Il s'agit donc de constructions massives dans lesquelles prédomine l'usage de la pierre. Les murs de façade (ou parements nord) sont toujours montés en pierre sèche et à joints vifs, sur la base d'un empilement de dalles ou de blocs, parfois disposés selon des assises horizontales en « piles d'assiettes », sans forcément respecter le décalage des joints, c'est-à-dire le croisement de joints verticaux d'une assise à l'autre.

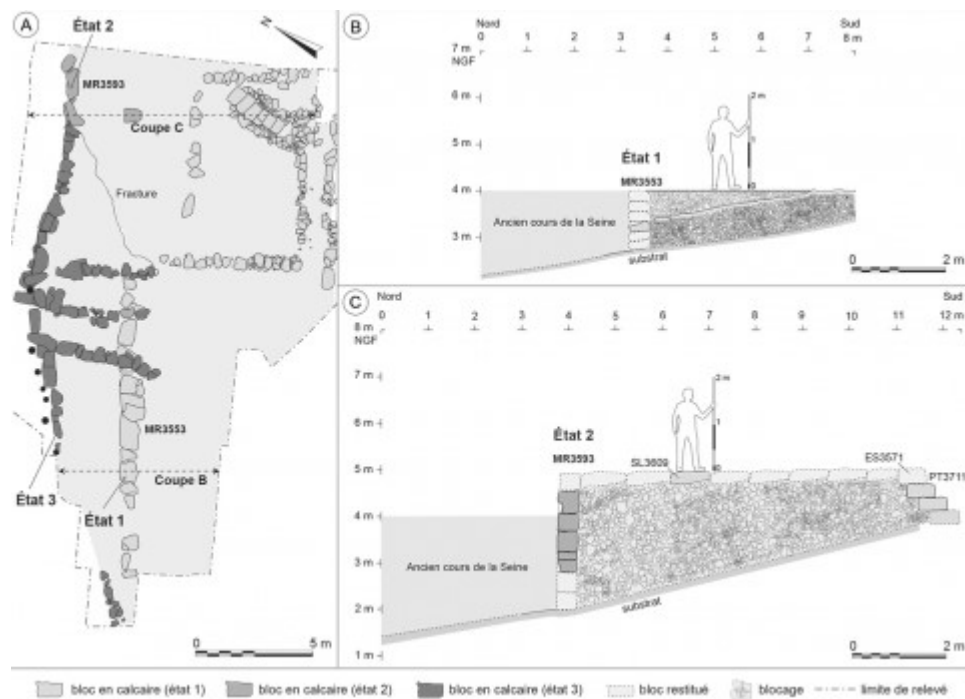
Fig. 21 – Restitution, en coupe, des quais romains et de leur élévation originelle

A, Plan des aménagements successifs (états 1 à 3) et localisation des deux coupes restituées ; **B**, coupe B avec la restitution de l'état 1 ; **C**, coupe C avec la restitution de l'état 2.

45Au final, cet ensemble livre au moins trois cas de figure intéressants d'une succession de quais malmenés, conservant peu ou prou la même orientation, une façon de construire assez similaire, mais avec quelques variantes. La faible hauteur du premier aménagement – environ 1 m – indique clairement qu'il s'agissait là d'un quai bas destiné à la circulation et à un échouage en façade d'embarcations relativement modestes, tout du moins sans quille. Par la suite, l'extension de la terrasse en direction du lit fluvial se traduit par une hauteur de quai trois fois plus élevée que le précédent, offrant ainsi un tirant d'eau adapté pour l'accostage de navires d'un tonnage plus important (fig. 21).

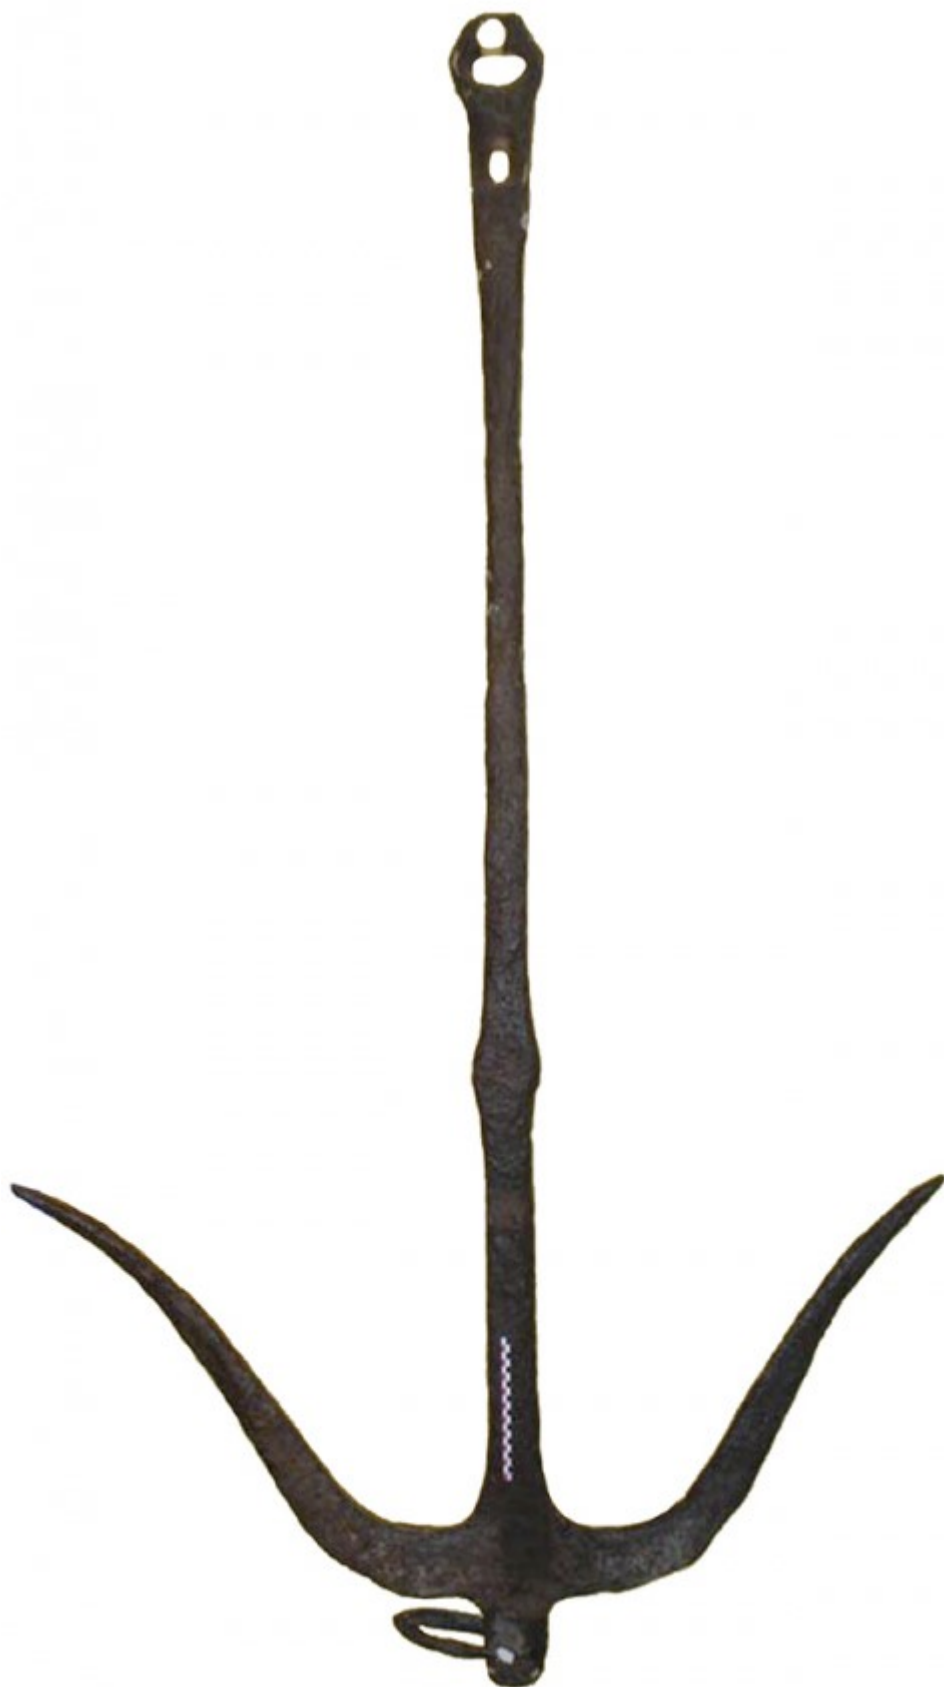
Fig. 22 – Ancre romaine à jas mobile et organeau, découverte lors de travaux de dragage à Aizier au xix^e s. MuséoSeine, n^o inv. 28.99.A

48 Peu dégradée, cette ancre en fer forgé n'a reçu aucun traitement de conservation, si ce n'est l'application ancienne d'antirouille. Incomplète, elle mesure 2,25 m de longueur, pour un empattement de 1,28 m et ne dispose plus d'organeau ni de jas. La verge, de section fine (5-6 cm), présente un épaissement de sa section à son tiers, à partir du diamant. La finesse de l'ancre est conditionnée par les techniques métallurgiques de l'époque (forgeage à la main). L'extrémité des bras est légèrement aplatie pour former des pattes qui permettent à l'ancre de mordre le fond. Un diamant prononcé, percé d'un anneau toujours en place (diamètre extérieur : 19 cm), prolonge l'ancre.
