# Le port romain du quartier de Saint-Lupien à Rezé/Ratiatum (Loire-Atlantique) : origine et évolution

Yacger, Matthieu

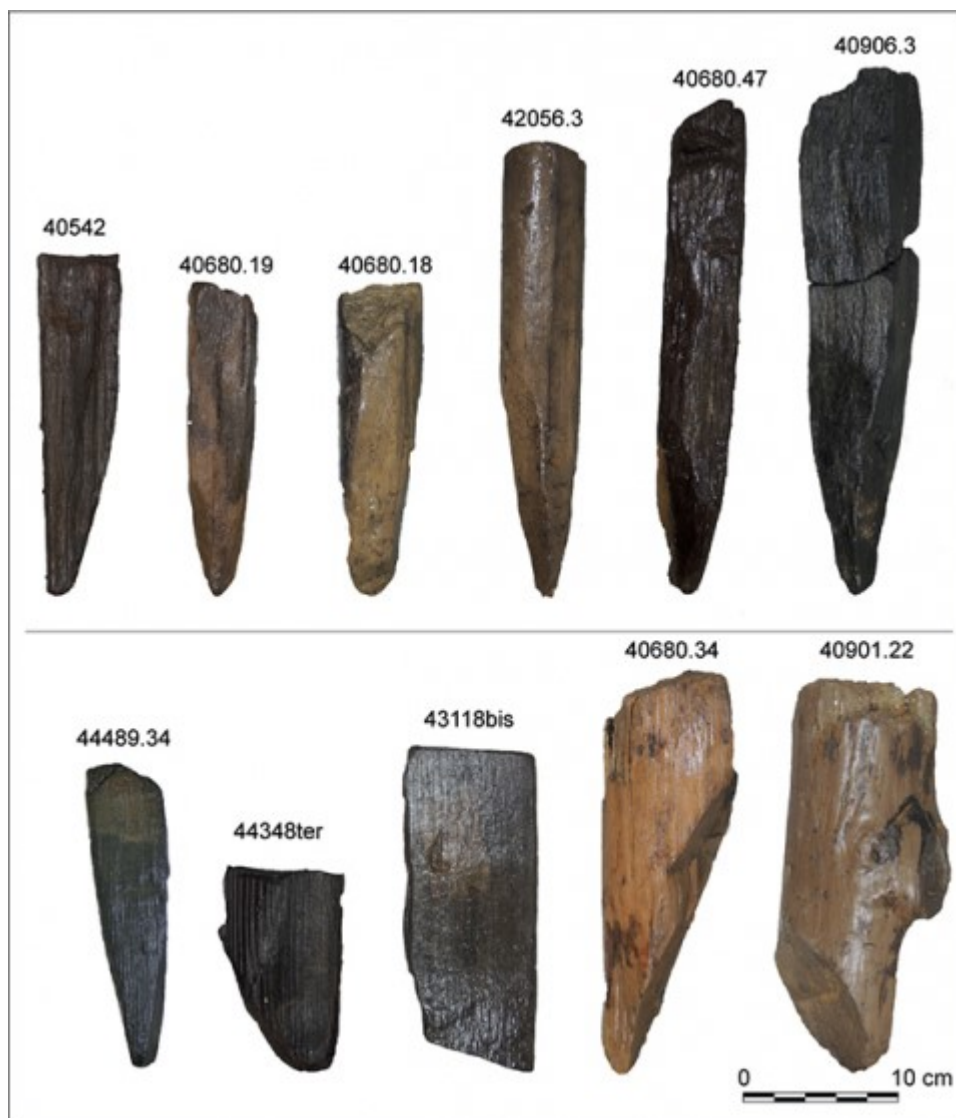
**Fig. 8** – Exemples de pointes de pieux et/ou de piquets conservés au sein de la zone 4

15Par ailleurs, ces bois verticaux, dont il ne reste très souvent que la pointe (fig. 8), sont conservés irrégulièrement, tantôt fichés dans le sable tapissant le substrat, tantôt traversant les deux. Il faut noter ici que le quartier s'est développé sur un terrain métamorphique formé d'une alternance de micaschistes et de gneiss orientés nord-ouest - sud-est, auquel il convient d'ajouter quelques bandes de granite pegmatitique de puissance variable (Polinski, Pirault 2012). Il s'agit là d'un second facteur expliquant la conservation différentielle. Les pointes ayant traversé le micaschiste tendre ont été mieux préservées que celles venues buter contre un filon de granite ou de gneiss. À cela s'ajoutent, ponctuellement, quelques parties en creux du substrat, remplies d'apports fluviaux, et qui ont également piégé certaines pointes de pieux.

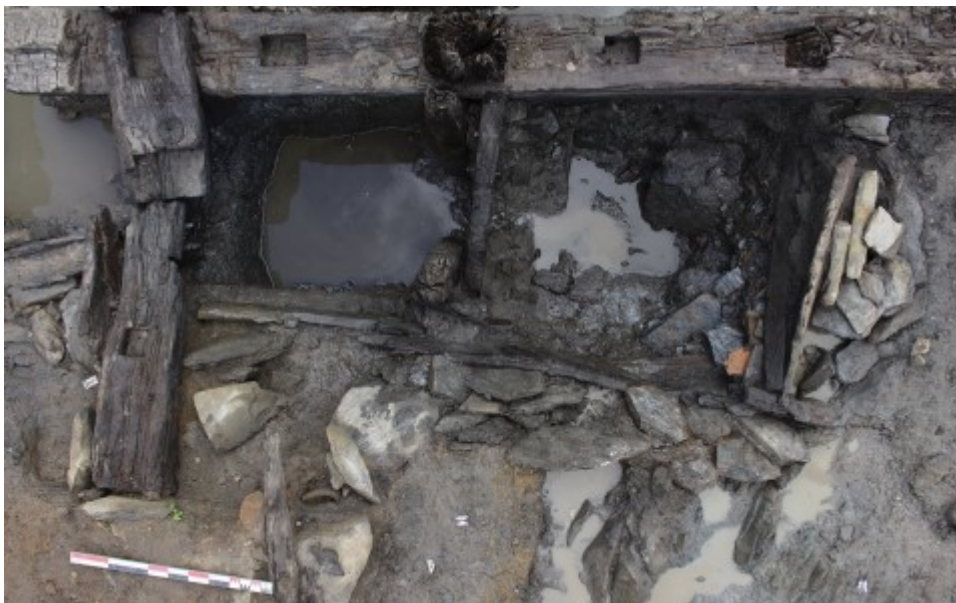
**Fig. 9** – Vue zénithale de la structure cuvelée SB43434, au-dessus de laquelle est installé le pan de bois du caisson postérieur n° 13

18 Enfin, signalons également que le secteur 18, à l'est de l'emprise fouillée, a livré les vestiges d'une structure cuvelée rectangulaire (SB43434), de 3,70 m de long pour 1,80 m de large, creusée dans le substrat et dont la partie haute a été ensuite habillée de planches (fig. 9). Élaborée au cours du i<sup>er</sup> s. apr. J.-C., remblayée avant le siècle suivant, en préalable à l'installation des structures portuaires monumentales, elle serait donc contemporaine des aménagements sur pieux recensés sur l'ensemble du pied de berge. Sa fonction reste indéterminée, mais sa relation avec l'eau paraît évidente.

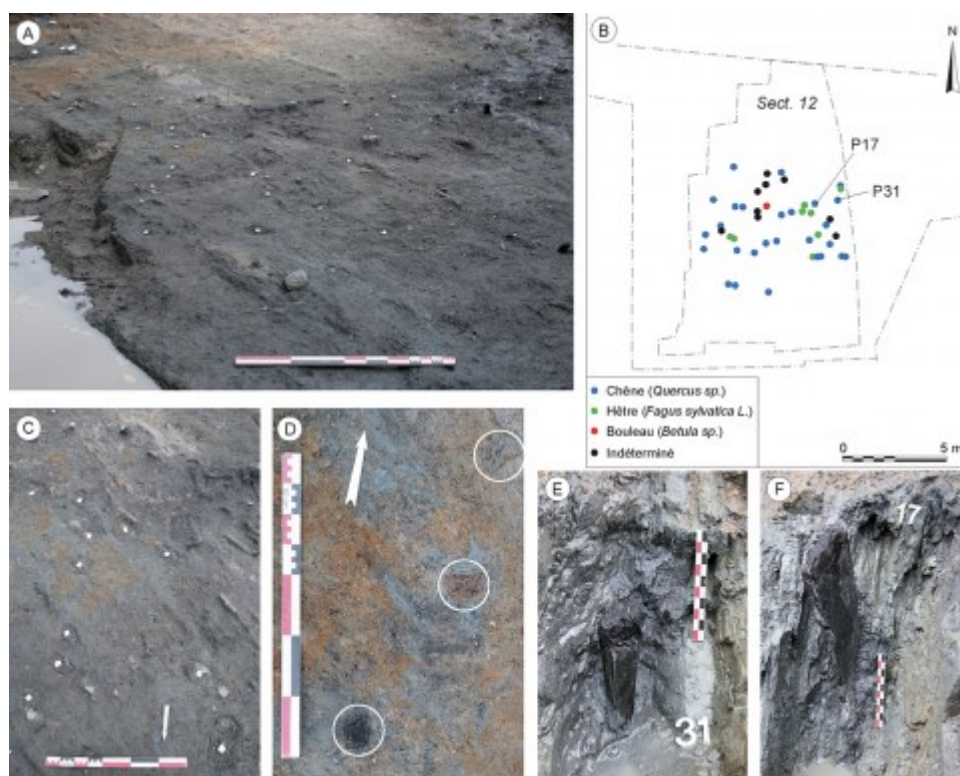
**Fig. 11** – Pointes de pieux et/ou de piquets conservés au sein du secteur 12

**A**, vue depuis le nord-est de micropieux arasés, matérialisés par des étiquettes

blanches et fichés dans le substrat au sein du secteur 12 ; **B**, plan des micropieux arasés au sein du secteur 12 ; **C**, vue de détail, depuis le nord, des micropieux arasés et de leur empreinte dans le sable ; **D**, vue de détail, depuis le sud, des pointes de micropieux fichées dans le micaschiste ; **E**, pointe de pieu (P31) en chêne, conservée dans le substrat ; **F**, pointe de pieu cassée (P17) en chêne dans le substrat.

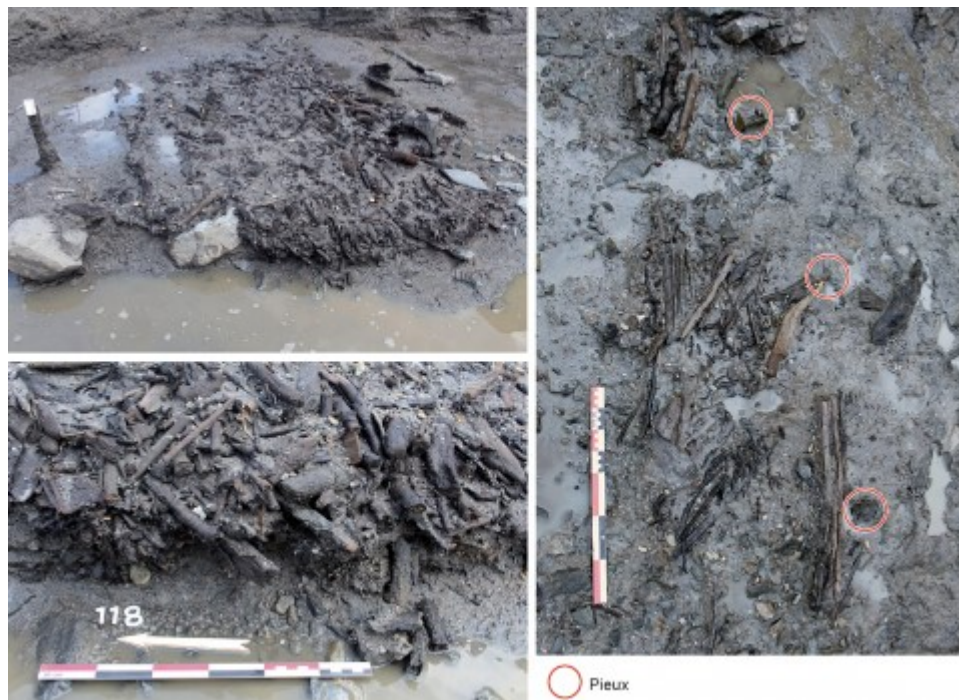
**Fig. 13** – Amas ou entrelacs végétaux conservés à la transition des secteurs 14 et 15

**A**, vue rapprochée depuis l'ouest de l'entrelacs de petits végétaux et branchages AV40700, en cours de fouille ; **B**, vue de détail depuis l'ouest de l'entrelacs de petits végétaux et branchages AV40700, reposant sur le sable grossier hydromorphe Us 40702 ; **C**, vue depuis l'est d'un autre entrelacs de petits végétaux et branchages (AV40814), avec pieux au droit de celui-ci.

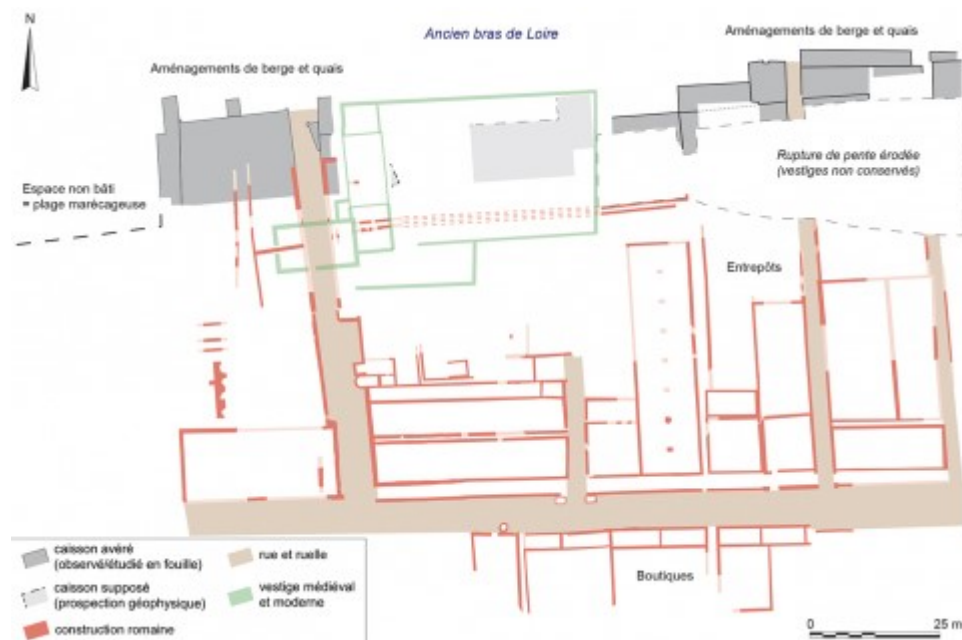
**Fig. 14** – Plan schématique du quartier portuaire de Saint-Lupien au début du ii<sup>e</sup> s. apr. J.-C.

59 Cet *ambitus* marque, de manière évidente, une limite forte dans la trame urbaine du quartier puisqu'il a été également reconnu plus à l'ouest (fig. 14 et 15). Il est en outre sans doute contemporain de la mise en œuvre des plates-formes, dans la mesure où le mobilier céramique pris dans sa construction est attribuable à la seconde moitié, voire au dernier quart du i<sup>er</sup> s. apr. J.-C. Localisé à un point de rupture de pente, il a vraisemblablement eu comme fonction principale de recevoir et d'évacuer les eaux de ruissellement arrivant du sud, mais aussi peut-être de matérialiser au sol une limite entre domaine privé ou collectif – les entrepôts – et domaine public – les terrasses artificielles de transbordement et le fleuve.

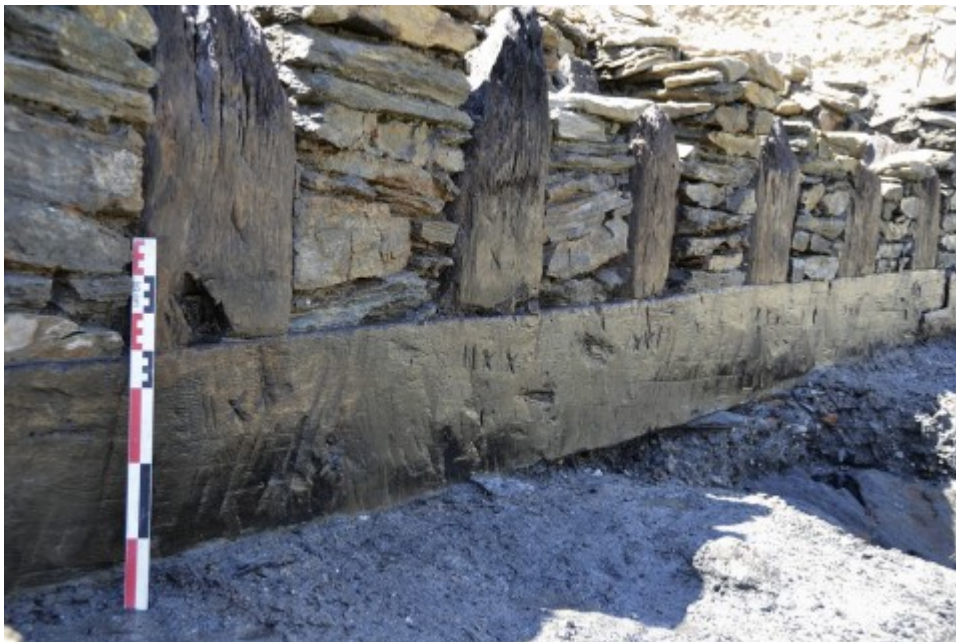
**Fig. 16** – Détail de la façade à pan de bois septentrionale du caisson n<sup>o</sup> 9 après enlèvement des planches de façade

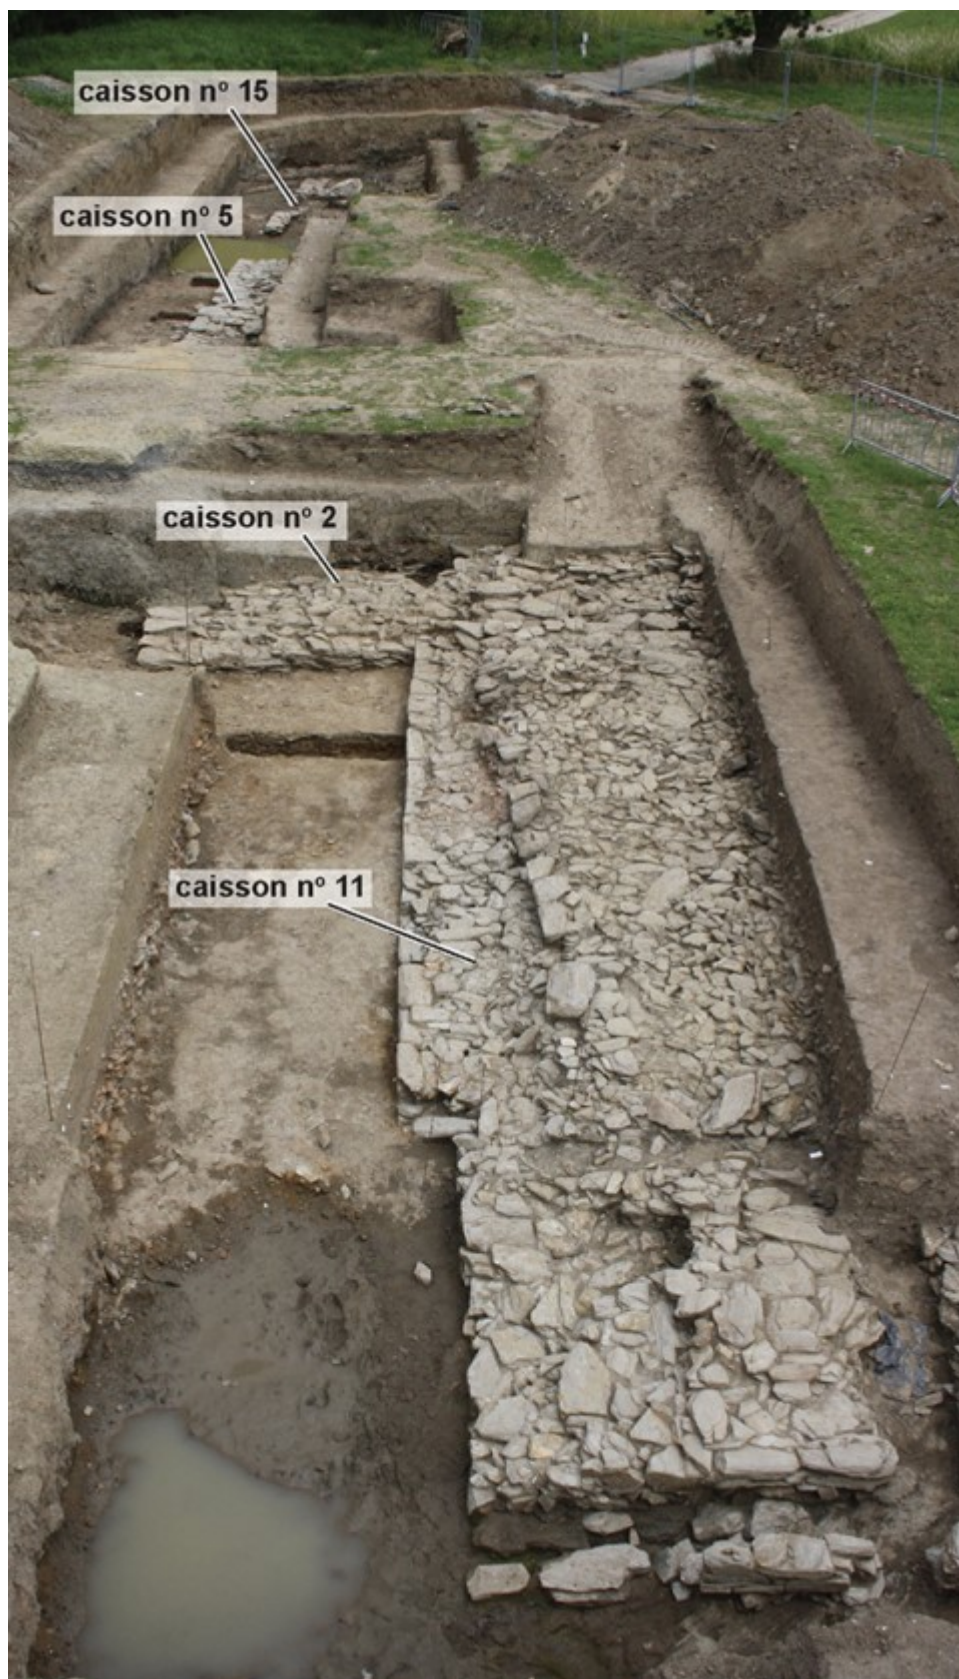
**Fig. 17** – Vue depuis l'ouest des caissons orientaux arasés

Au premier plan, le caisson n° 11 et, au second, les caissons n°s 2, 5 et 15.

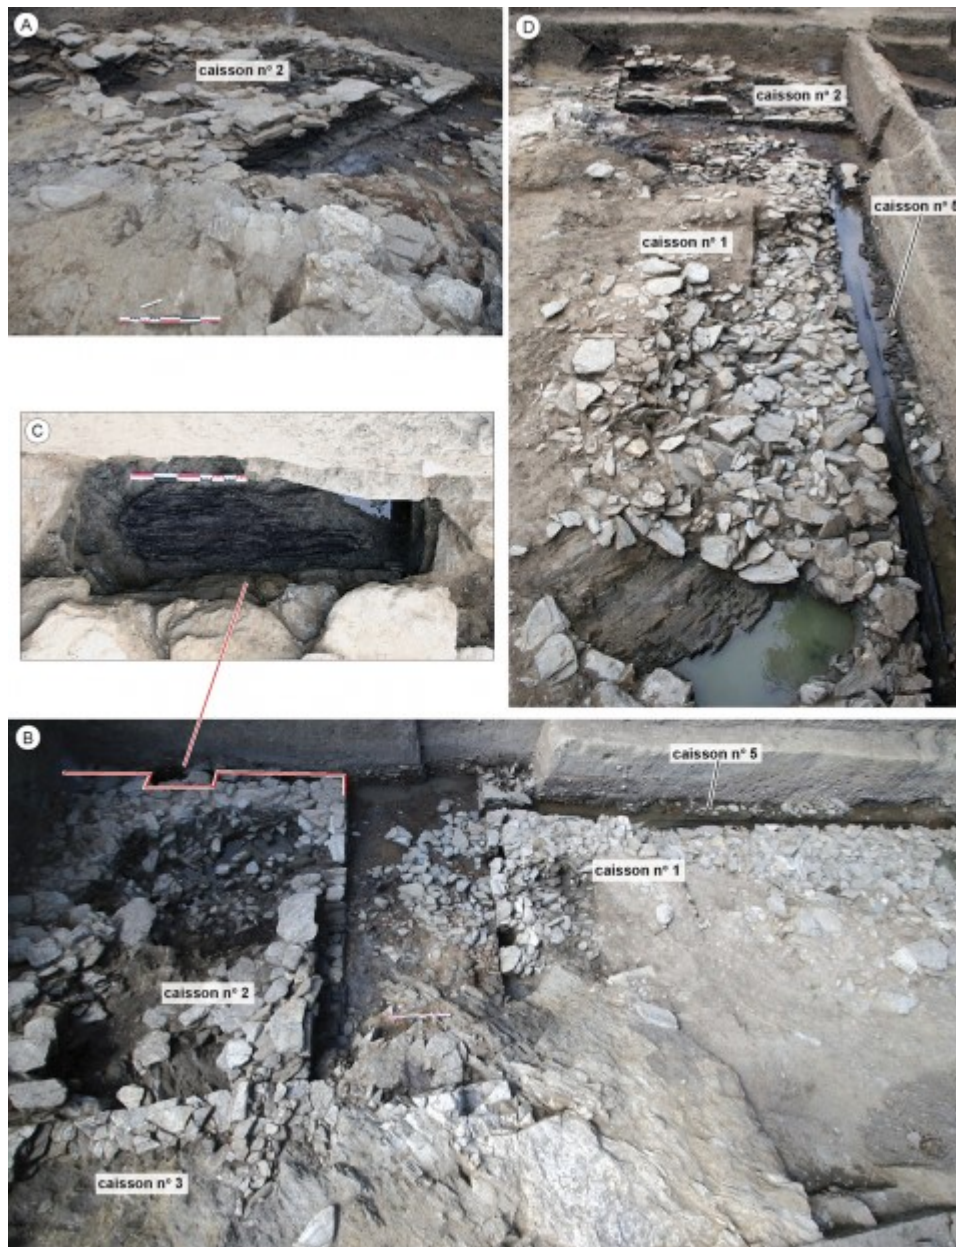
**Fig. 18** – Les caissons orientaux arasés (n°s 1, 2, 3 et 5)

**A**, le caisson n<sup>o</sup> 2, éventré, vu du sud-est ; **B**, les caissons n<sup>os</sup> 1, 2, 3 et 5, vus du sud ; **C**, le caisson n<sup>o</sup> 2, détail de la façade nord et de son aménagement avec reste de sablière ; **D**, les caissons n<sup>os</sup> 1, 2 et 5, vus de l'est.

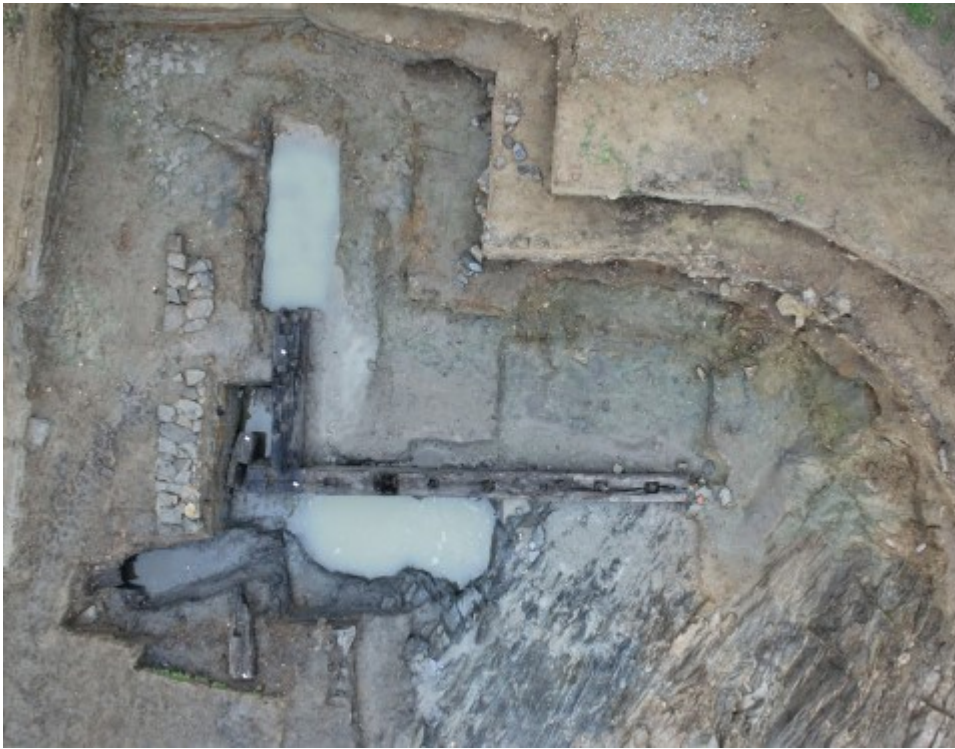
**Fig. 19** – Vue aérienne zénithale des sablières des caissons n<sup>os</sup> 13 et 15

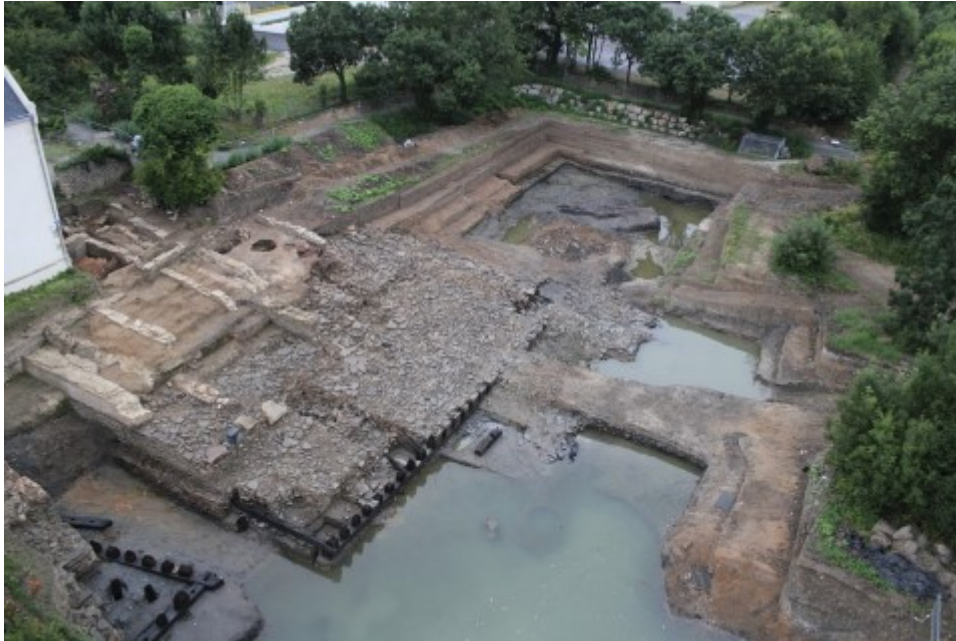
**Fig. 20** – Vue aérienne oblique des caissons n<sup>os</sup> 12 et 9

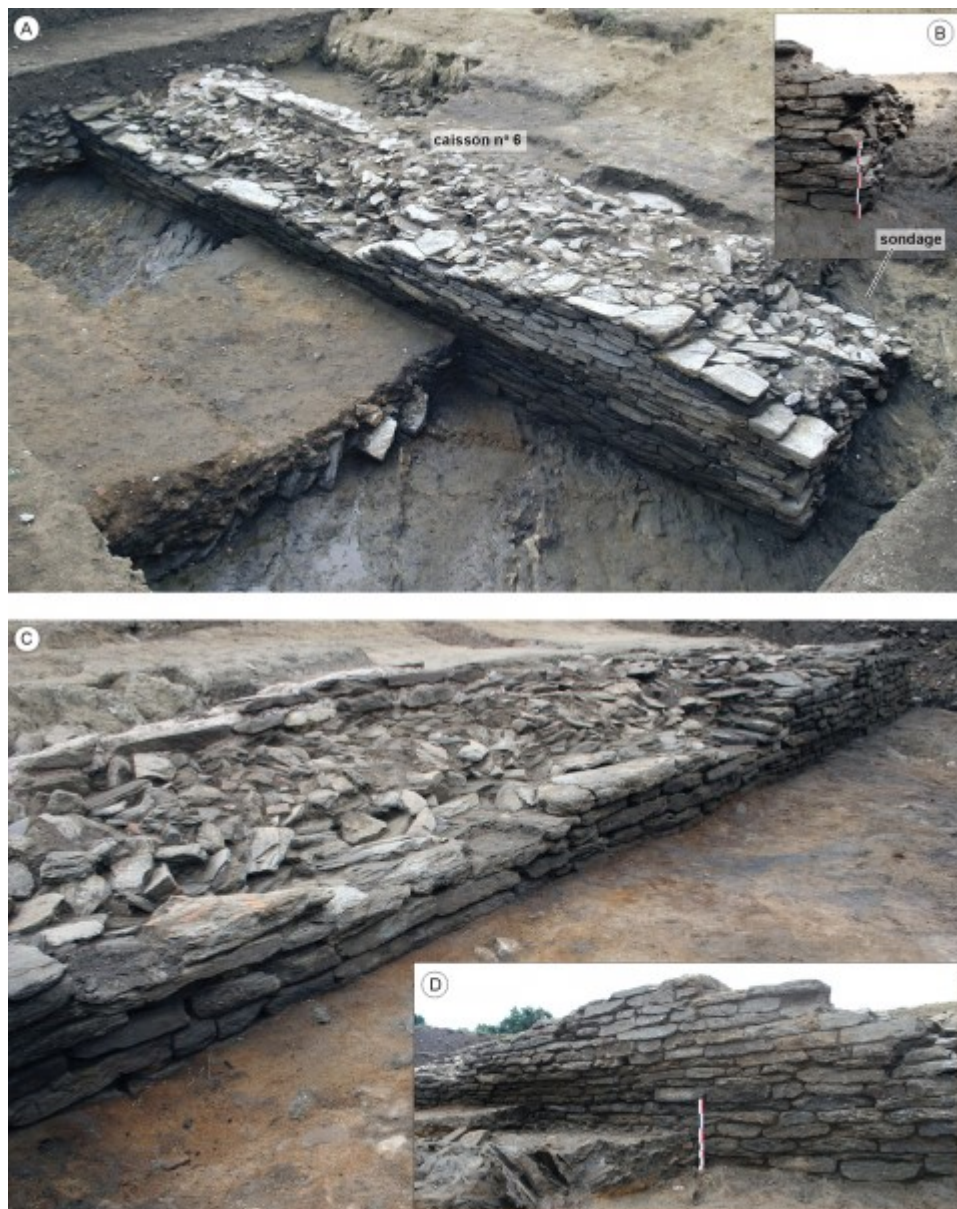
**Fig. 21** – Le caisson n<sup>o</sup> 6 et son puissant mur septentrional en pierre sèche

**A**, vue générale du mur MR4010 et de son blocage fermant le caisson en façade, côté Loire, prise du nord-ouest ; **B**, sondage et démontage partiel du mur MR4010 avec, en arrière-plan, le substrat décaissé en escalier, prise du nord ; **C**, vue générale du mur MR4010, prise du nord-est ; **D**, vue générale de l'élévation en pierre sèche du mur MR4010, prise du nord-ouest.

56 Depuis l'ouest, les caissons n<sup>os</sup> 6, 3 et 4 dessinent une même ligne de mise en terrasse, il est vrai très arasée et dont il ne reste très souvent que quelques lambeaux de parements, excepté pour le n<sup>o</sup> 6, mieux conservé dans sa partie nord (13,20 x 7,20 m). Apparaissant comme le plus significatif des trois, ce dernier est fermé en façade nord par un puissant mur de berge en pierre sèche, constitué pour l'essentiel de dalles de micaschiste (MR4010) (fig. 15). À la rupture de pente, à environ 3,80 m NGF, le substrat a été profondément entamé par le bord vertical d'un décaissement plus ou moins linéaire et orienté est-ouest. Un démontage du mur de façade MR4010 a permis d'observer cet important travail de retouche sud-nord du rocher naturel (fig. 21).

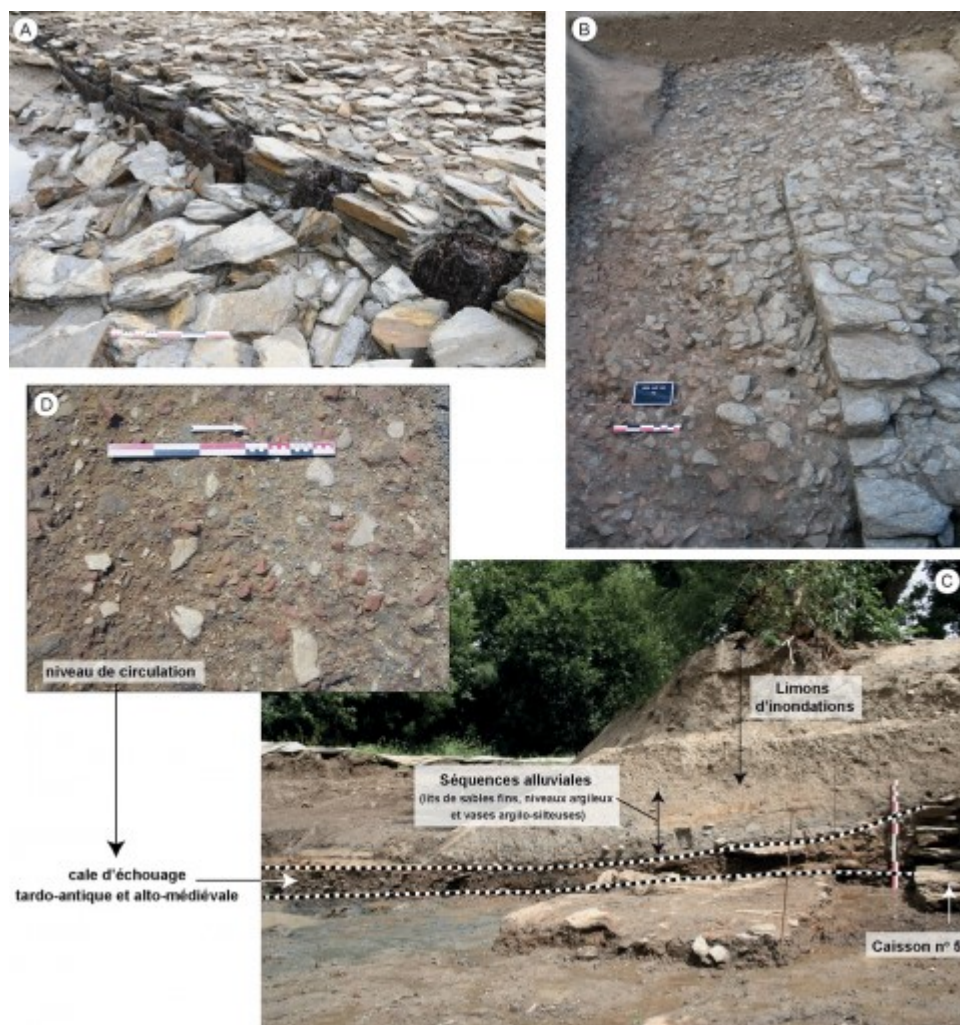
**Fig. 23** – Caissons détruits, apports de remblais et établissement d'une cale tardo-antique (iii<sup>e</sup>-vi<sup>e</sup>/vii<sup>e</sup> s.)

**A**, vue générale du caisson n<sup>o</sup> 9, détruit en façade, côté Loire, prise du nord-ouest ;  
**B**, vue générale du caisson n<sup>o</sup> 6, détruit en façade, côté Loire, prise de l'ouest ;  
**C**, apports de remblais et établissement d'une cale tardo-antique et de ses recharges (iii<sup>e</sup>-vi<sup>e</sup>/vii<sup>e</sup> s.) qui recouvrent l'ensemble des caissons détruits ; **D**, vue de détail de la cale et de son niveau de circulation observé à l'est, zone 4, secteur 12.

l'établissement d'une cale d'échouage en pente douce (fig. 23). Ce remodelage topographique d'importance s'observe en continu sur l'ensemble des secteurs fouillés en pied de berge. Il se traduit également par le comblement quasi intégral des rues qui descendaient en direction du fleuve. Ces apports de matériaux recyclés s'opèrent au moins jusqu'aux vi<sup>e</sup>-vii<sup>e</sup> s. et contribuent à un exhaussement régulier de la cale, qui reflète aussi un déplacement progressif du trait de rive vers le nord. Ce dernier est la conséquence d'une crise hydrologique qui débute au iii<sup>e</sup> s. et entraîne une diminution de l'effet des marées et l'ensablement progressif du chenal de la Loire. Il faut toutefois noter la présence, au nord de la cale, d'un canal orienté est-ouest et creusé dans le courant du vii<sup>e</sup> s., mais qui est rapidement abandonné pour disparaître du paysage avant le x<sup>e</sup> s. ; il pourrait avoir été mis en place pour assurer la continuité relative du trafic portuaire, avant de laisser place à un paysage de prairie inondable, encore perceptible aujourd'hui (Arthuis *et al.*, dans ce volume).

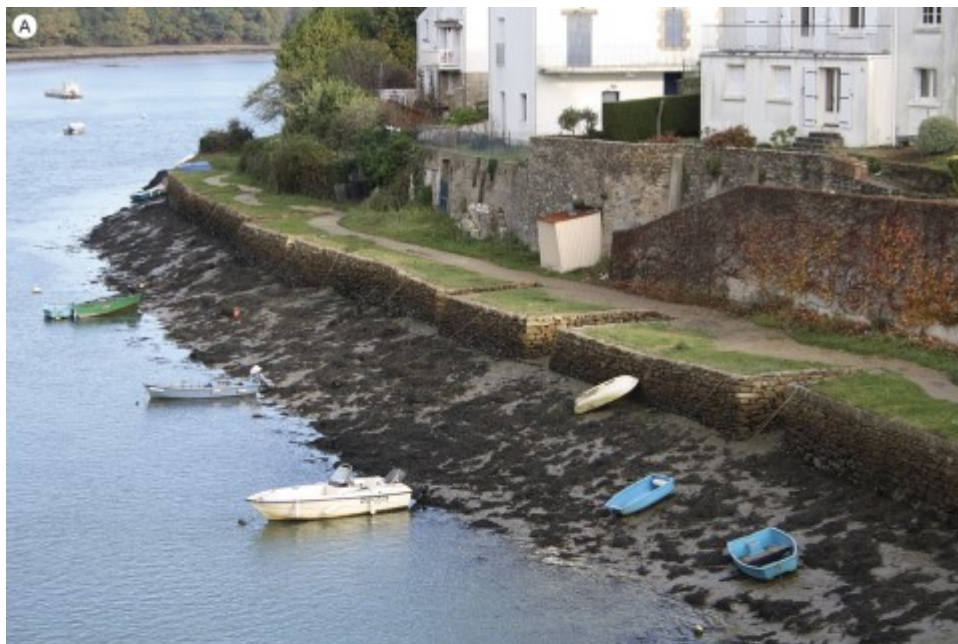
**Fig. 24** – Aménagements de berge actuels, en pierre sèche bordant la rivière du Bono, Le Bono (Morbihan)

**A**, rive gauche ; **B**, rive droite.
